Besiktningssprotokoll

Försäkringsbesiktning för Anticimex Säljarsförsäkrat

Fastighetsbeteckning: Ekolsund 1:101	
Fastighetsadress: Husby-Sjutolft Ekolsund 32	
Postnummer: 749 50	Ort: Ekolsund

Besiktningdatum: 2024-11-27	Protokollnummer: 68689977
Temperatur: 4 °C	Väderlek: Mulet
Tekniker: Per Sundström	
E-post: per.sundstrom@anticimex.se	
Kontor: Västerås	
Närvarande: Marianne och Kristoffer Ullerud

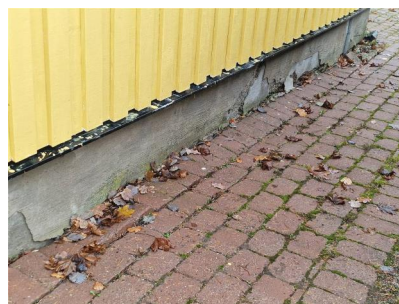
Utvändigt / Sockel

Putssläpp förekommer lokalt.

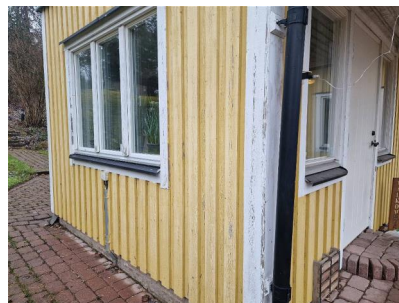
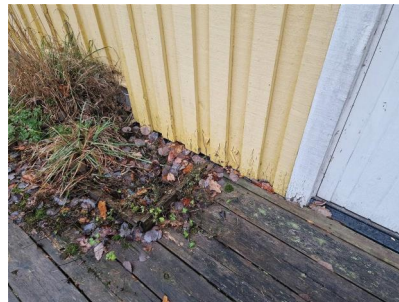
Utvändigt / Fasad

Begynnande underhållsbehov på delar av fasad.

Utvändigt så börjar det bli dags att planera in underhålls av fasaden inom de närmaste åren.

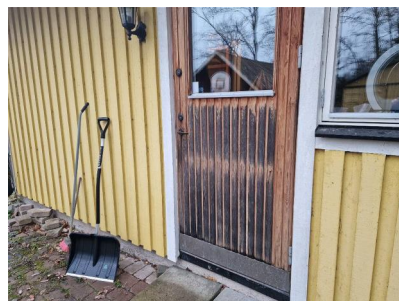
Utvändigt / Dörrar

Dörr vid groventre i behov av underhåll.

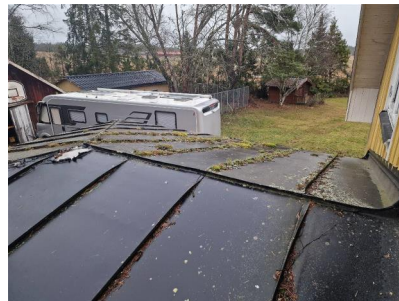
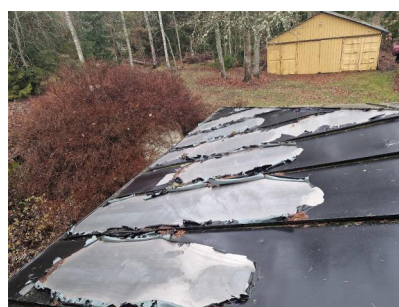
Utvändigt / Tak

Mospåväxt och färgsläpp på plåttak.

Även bra att rensa plåttaket från mossor.

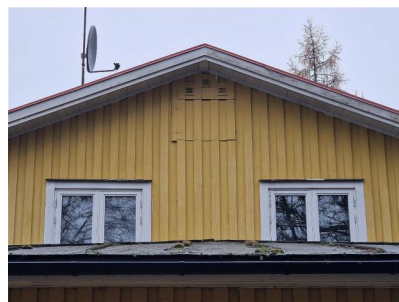
Utvändigt / Vind

Vind obesiktad.
Säker angöring med stege saknas.

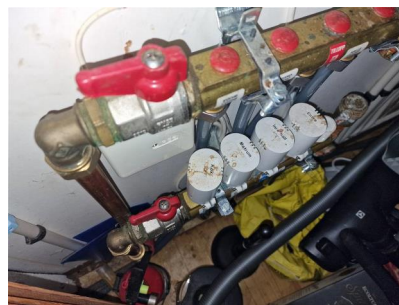
Entréplan / Trappförråd

Rörslits saknar vattentät botten.

En rörslits ska ha en vattentät botten och vara försedd med skvallerrör. När det saknas ökar risken för att ett läckage inte upptäcks i tid. Det kan leda till fuktskador i omkringliggande konstruktioner.

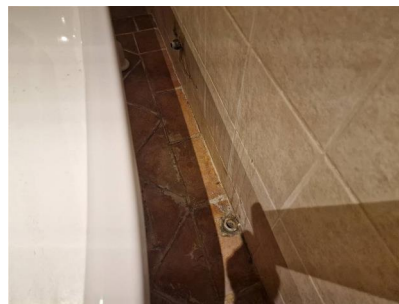
Entréplan / Badrum/bastu

Våtutrymmet har äldre yt-/tätskikt.
Fall mot golvbrunn dåligt vid badkar.
Vatten till bad urkopplat.
Ingen onormal fuktindikation.

Eftersom funktionen, som innebär att ytskiktet/tätskiktet ska vara vattentätt, kan vara nedsatt finns en ökad risk att vatten tränger igenom ytskiktet/tätskiktet med vattenskador i omkringliggande konstruktioner som följd.

Invändigt så börjar badrummet i entréplan bli till åren kommet. Dags att planera in en renovering.

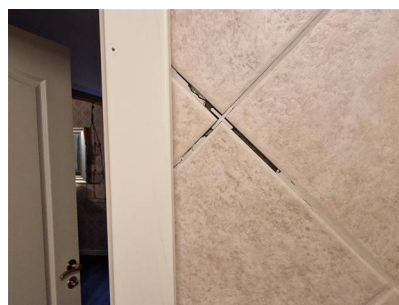
Lokalt mindre sprickor/släpp i kakel.
