Besiktningssprotokoll

Försäkringsbesiktning för Anticimex Säljarsförsäkrat

Fastighetsbeteckning: Enåkers-Lund 1:19	
Fastighetsadress: Hallsjönäs 104	
Postnummer: 74493	Ort: Runhällen

Besiktningdatum: 2025-04-01	Protokollnummer: 68912867
Temperatur: 14 °C	Väderlek: Klart
Tekniker: Christoffer Borefur	
E-post: c.borefur@Anticimex.se	
Kontor: Uppsala	
Närvarande: Fastighetsägare

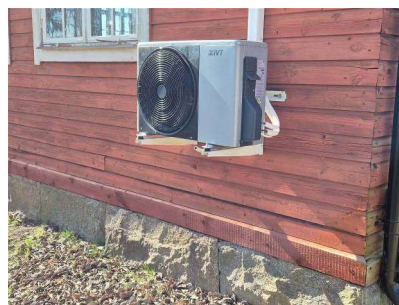
Utvändigt / Markförhållanden

Kondensvatten från luftvärmepumparnas utedelar leds inte bort från husgrunden. Vidare finns växter i anslutning till byggnaden.

Detta medför ökad risk för att vatten tränger in i anslutande konstruktioner, vilket i sin tur kan leda till fuktrelaterade skador.

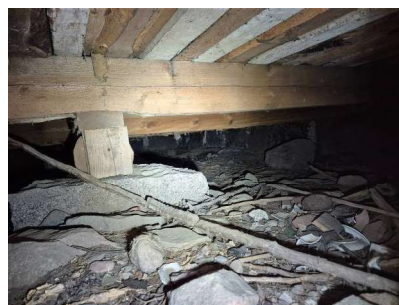
Utvändigt / Torpargrund

Torpargrunden har ej besiktigats då befintlig lucka inte var tillgänglig vid besiktningstillfället. Från ventil noterades organiskt material på markytan.

Torpargrunder med bjälklag av organiskt material har ofta fuktskador, som kan resultera i mikrobiella skador (angrepp av mikroorganismer) och i värsta fall rötskador.

Vi rekommenderar en kompletterande besiktning när befintlig lucka är tillgänglig, och om utrymmet bedöms vara besiktningsbart med avseende på höjd samt tillgänglighet.

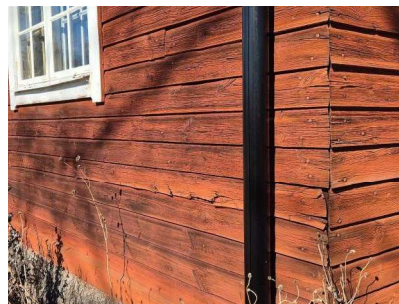
Utvändigt / Fasad

Fasadbeklädnaden med tillhörande träkonstruktioner har rötskador, färgsläpp och torrspäckor. Vidare saknas knutbrädor, delar av panelen är i direkt kontakt med grundmuren samt ansluter plåtdetaljer från farstuvisten bristfälligt mot fasaden.

Fasadbeklädnad samt träkonstruktioner där målningsbehov finns riskerar att få mer fukt- och rötskador på grund av sämre vattenavvisande förmåga.

För att öka livslängden på fasadbeklädnaden rekommenderas målning och underhåll. I samband med ommålningen bör de rötskadade brädorna bytas ut för att undvika följdskador.

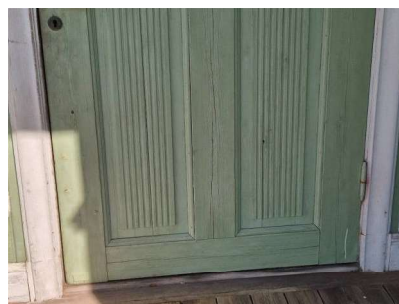
Utvändigt / Dörrar

Dörr har färgsläpp och torrspäckor.

Dörrar där målningsbehov finns kan få fukt- och rötskador på grund av sämre vattenavvisande förmåga.

För att öka livslängden på dörr rekommenderas målning och underhåll.

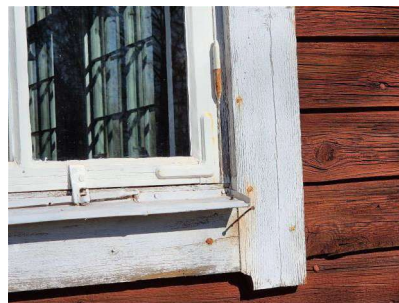
Utvändigt / Fönster

Fönster har färgsläpp och torrspäckor. Vidare är fönster- samt överbleck otäta vid infästningar. Därtill saknas foder kring nytt fönster.

Träkonstruktioner där målningsbehov finns samt brister i plåtdetaljer, riskerar att få fukt- och rötskador på grund av sämre vattenavvisande förmåga.

För att öka livslängden på fönster rekommenderas målning och underhåll.

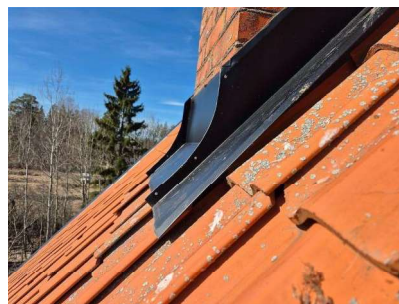
Utvändigt / Tak

Takfotsplåt saknas och mindre omfattning av mosspåväxt finns på tegelpannor.

Vid ogynnsam väderlek kan regnvatten/snö tränga in på underlagstaket med fuktskador som följd.

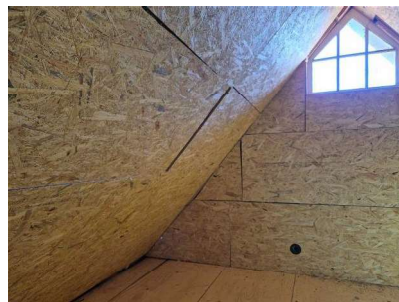
Utvändigt / Vind

Underlagstaket har inte kunnat besiktas på grund av parallelltak.

Luftströmmar av bostadsluft kan genom springor och otätheter ta sig upp i konstruktionen. Dessa luftströmmar kan ta med sig fukt från bostaden som i sin tur kondenserar mot yttertakets insida, vilket kan leda till fuktskador.

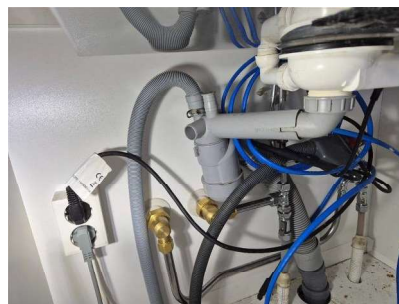
Entréplan / Kök / Matplats

Anslutningarna i diskbänkskåpet är inte fast monterade och fuktskydd finns inte i diskbänkskåp.

Bristerna medför att eventuella läckage är svårare att upptäcka, då kan vatten tränga in i omkringliggande konstruktioner och orsaka fuktskador.

För att hindra brott på slangen rekommenderas komplettering av upphängningsbygel och för att lättare upptäcka eventuella läckage, installera fuktskydd. Om fuktskydd inte är applicerbart i skåpet kan ett vattenlarm monteras som komplement.

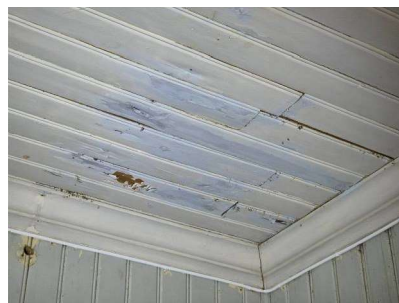
Entréplan / Trapphus

Äldre missfärgningar noterades i innertaket.

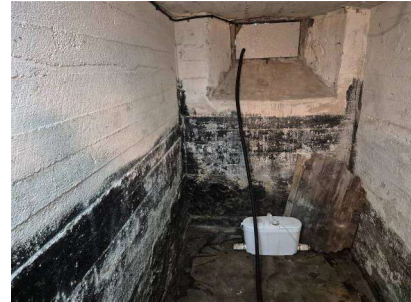
Källarplan / Teknikrum

Golvbrunn finns inte i utrymmet.

I denna typ av utrymme bör en golvbrunn finnas. Avsaknaden utgör en ökad risk för fuktskador i omkringliggande konstruktioner.

Utvändigt fuktskydd är äldre alternativt obefintligt.

Eftersom källarens utvändiga fuktskydd är äldre, så kan systemet ha nedsatt funktion. Detta ökar risken för invändiga fuktskador i källaren.
