Fastighetsuppgifter

Årnäs 3:135

Årnäsvägen 26A

**Besiktningssuppgifter**

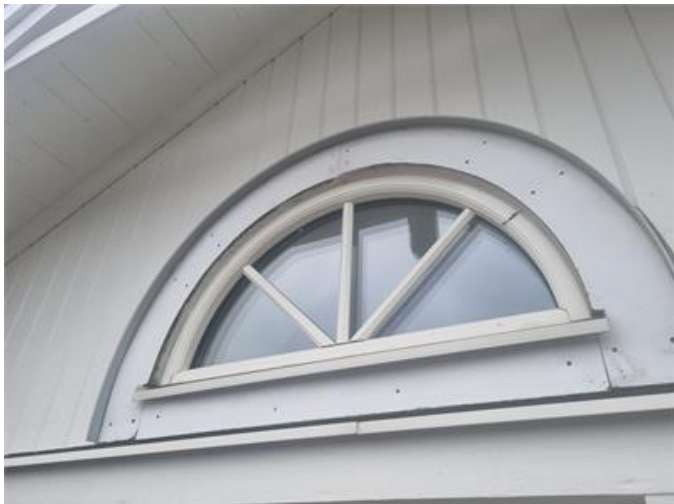
När virket i snickerier har börjat ruttna blir hållfastheten sämre i virket vilket medför en risk att vatten kan tränga in i angränsande konstruktion. Om man inte åtgärdar rötskadorna finns det en risk att skadorna ökar vilket i en förlängning påverkar byggnaden och inomhusmiljön negativt.

Exempelbild, halvmånefönster med rötskador/underhållsbehov i dess foder/salningar.

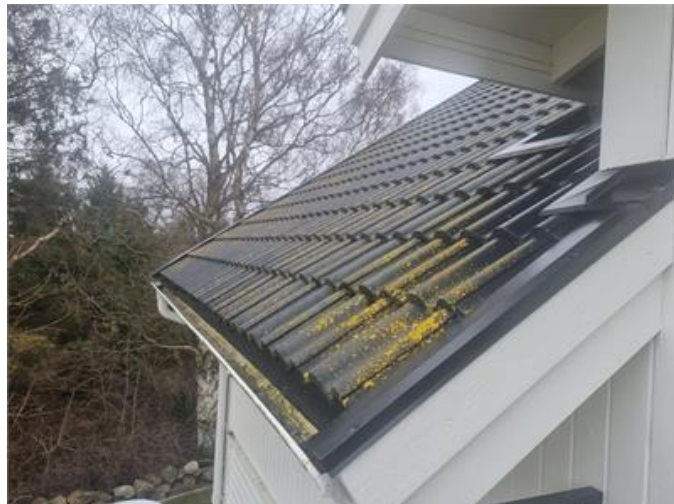
Mossan binder fukt, detta kan påverka taket negativt. Om det finns mossor på taket en längre tid kan det inte uteslutas att det kommer uppstå skador på taket, vilket i sin tur påverkar underliggande material och orsakar skador som påverkar byggnaden negativt.

Översiktsbild yttertak med mosspåväxt på takpannor.

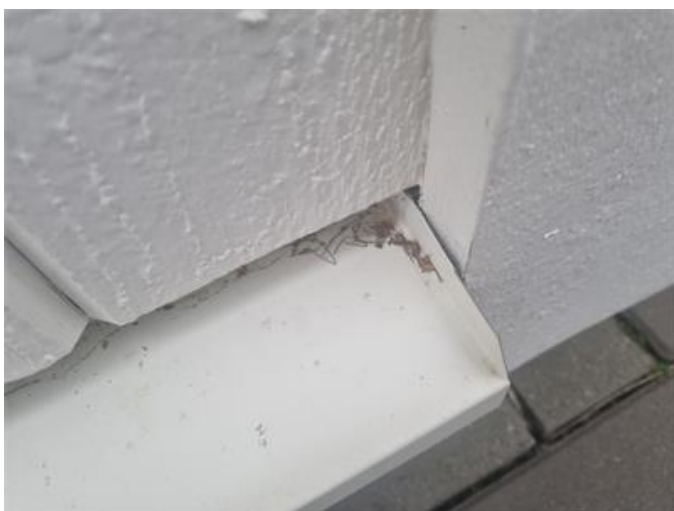
Plåtdetaljer skall hindra fukt att tränga in i angränsande konstruktioner. När plåtdetaljerna är otäta vid sina infästningar eller när de saknas finns det en risk att vatten kan tränga in och orsaka skador som påverkar fastigheten och inomhusmiljön negativt. Med fördel kan dessa otätheter tätas med lämpligt medel, ex.vis silicon för utomhusbruk.

Exempelbild, otätheter mellan bleck/fasadbrädor/hörnbrädor.

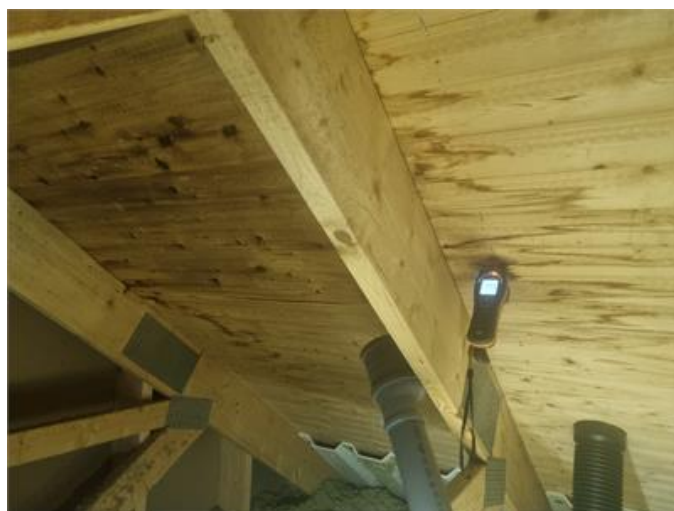
Vind			X		Det noteras att avluftning för avlopp avslutas på vinden och är inte ihopkopplat med avlutningsventil som går igenom yttertaket. Ovan området kring avlutningen noteras mikrobiell påväxt och fuktflecken på underlagstaket. Under avluftningsventil i tak noteras vattendroppar på isoleringen. Se kommentar/riskanalys.
Invändigt					
Allmänt		X			Lokalt golvknarr och sprickor i skivskarvar och kring taklister förekommer i normal/förväntad omfattning.
Entréplan					
Entréhall		X			Bomljudd förekommer i delar av klinkerplattor. Dessa riskerar, vid punktbelastning, att spricka.
Kök		X			Till synes finns inga fuktskydd under kyl/frys. Med fördel monteras dessa för att lättare möjliggöra upptäckt av eventuella läckage.
Vardagsrum/Matplats	X				Inget övrigt att notera.
Sovrum	X				Inget övrigt att notera.
Dusch/Wc	X				Inget övrigt att notera.
Tvättstuga		X			Inbyggd golvvärmecentral har ej vattentät inbeklädnad på väggar och skyddsskiva av plast finns inte innanför luckan. I händelse av läckage riskerar vatten att orsaka skador på kringliggande väggkonstruktioner. Vidare förekommer bomljudd i delar av klinkerplattor. Dessa riskerar, vid belastning, att spricka och eventuellt skada underliggande tätskikt.

Den mikrobiella påväxten och fuktfläckarna i underlagstaket påvisade vid fuktindikering förhöjda värden. När varm, fuktig avloppsluft når vindutrymmet under årets kallare perioder höjer detta luftfuktigheten, alternativt faller ut i kondens mot kallare ytor som ex.vis underlagstakets brädor. Det rekommenderas att koppla ihop avluftning avlopp med takventilens rör för att färdigställa avluftningen. Vidare går det vid besöket inte att helt säkerställa att den mikrobiella påväxten och fläckarna i underlagstaket beror uteslutande på avluftningens defekt, varvid en vidare undersökning rekommenderas för detta. Då huset är relativt nytt rekommenderas att i första hand kontakta utförande part för åtgärd.

Underlagtak, vind. Avluftning avlopp (t.v i bild, grå) avslutas på vind utan membran, missfärgningar och fuktfläckar förekommer i underlagstaket i dess närområde. T.h i bild (svart rör) syns avluftningsventilen denna skall vara ansluten till/mot.
