Fastighetsuppgifter

Fastighetsbeteckning
Hemmingsmåla 1:61
Adress
Biskopsmålavägen 49
293 91 Olofström

**Besiktningsuppgifter**

Uppdragsnummer G23506
Besiktningsdatum 2022-07-11
Besiktningsföretag OBM KRONOBERG AB
Besiktningsförrättare Thorbjörn Håkansson
0708232924
Närvarande Ombud för fastighetsägare
Giltig till och med 2023-07-11

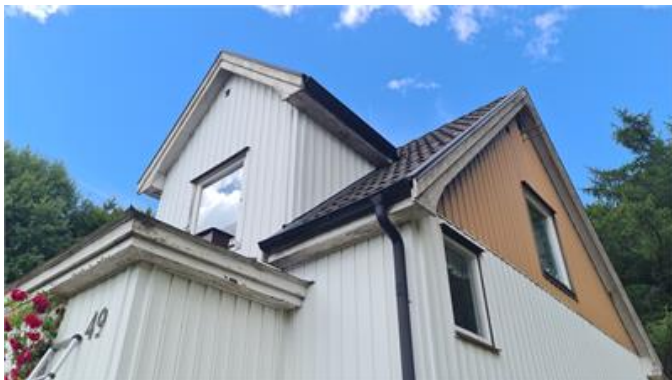
Tak: Plåtak över entre/hall och utbyggnad framsida hus är i behov av underhåll då färgsläpp och lokala rostangrepp förekommer. Beklädnadsbrädor anslutande till takfot är i behov av underhåll då färgsläpp förekommer.

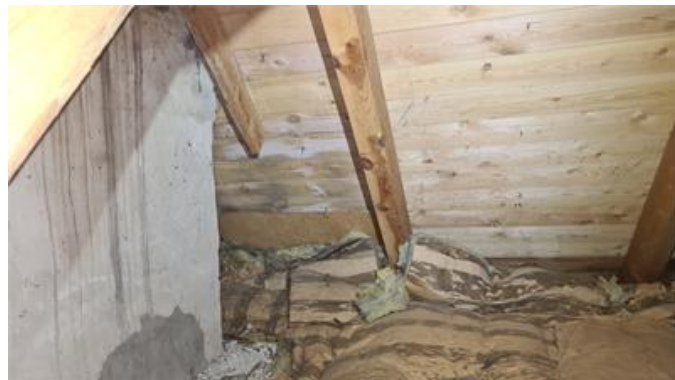
Vind: Det finns missfärgningar/mikrobiella tillväxter på insidan av yttertak. Inga fuktskador eller hållfasthetsförsämringar noterades i virket med behov av byte av konstruktion. Orsaken till mikrobiella tillväxter beror på att det vintertid kan leta sig upp varm fuktig luft från inomhusmiljön som kondenserar mot svalare yttertakets insida. Vanlig åtgärd är att självdragsventilationen i boendemiljön förstärks och/eller att vindsbjälklaget tätas mot luftläckage.

Vind: Det finns missfärgningar/mikrobiella tillväxter på insidan av yttertak. Inga fuktskador eller hållfasthetsförsämringar noterades i virket med behov av byte av konstruktion.

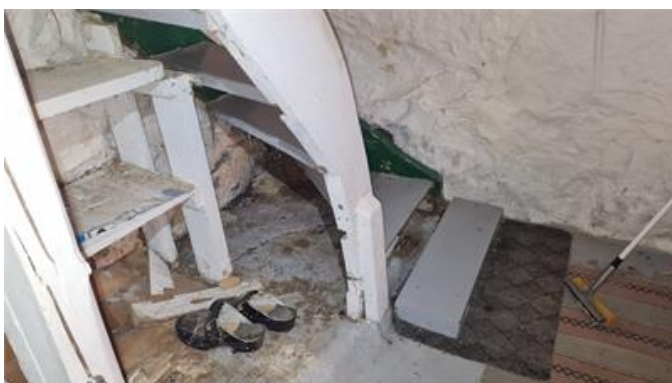
Stenkällare: Med tanke på byggnadens ålder och grundmurar av gråsten kan det förväntas att det inte förekommer något fungerande fuktskydd på utsida av källarväggar. Vilket kan leda till att viss fukt kan tränga in i källaren, eventuellt kan klarvatten rinna in periodvis över året. Färg och putssläpp och att enklare träinredning blir fuktpåverkad vilket leder till viss källarlukt kan förväntas. Vill man skapa bättre före sättningar för stenkällare plockas trämaterial som har kontakt med betongplatta bort samt att luftavfuktare använts i utrymmet. Vill man minska utvändigt fuktinträning måste det dräneras om utvändigt.

Stenkällare: Med tanke på byggnadens ålder och grundmurar av gråsten kan det förväntas att det inte förekommer något fungerande fuktskydd på utsida av källarväggar. Vilket kan leda till att viss fukt kan tränga in i källaren, eventuellt kan klarvatten rinna periodvis över året. Färg och putssläpp och att enklare träinredning blir fuktpåverkad vilket leder till viss källarlukt kan förväntas.
