Vrångö 1:178

Bergviksvägen 4

Uppdragsnummer	O20536
Besiktningsdatum	2022-10-07
Besiktningföretag	OBM Besiktning Väst AB
Besiktningförrättare	Andreas Emanuelsson
Närvarande	Säljare
Giltig till och med	2023-10-07

Byggnadsbeskrivning  
1½-plans parhus, betongplatta på mark

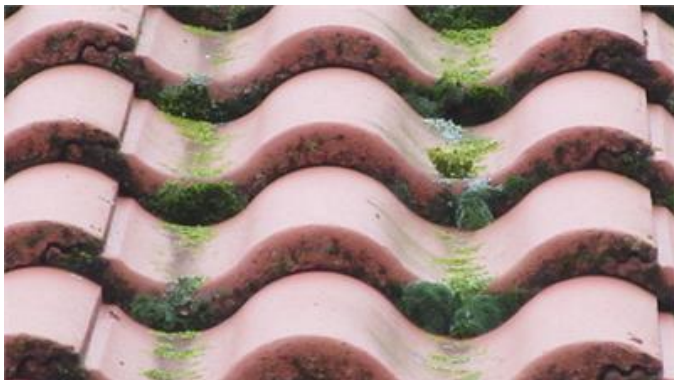
Mossan binder fukt, detta kan påverka taket negativt. Om det finns mossa på taket en längre tid kan det inte uteslutas att det kommer uppstå skador på taket, vilket i sin tur påverkar underliggande material och orsakar skador som påverkar byggnaden negativt. Tak är besiktigt från mark.

Mossa på tak.
