Fastighetsbeteckning
Skäftesfall 1:18
Adress
Skäftesfallsvägen 71
612 92 Finspång
Finspång

Internt uppdragsnummer	10125-007
Besiktningsdatum	2020-03-06
Besiktningföretag	FST Husbesiktningar AB
Besiktningförrättare	Petter Andersson
Närvarande	Annelise de Jong, Emma Ivinger
Giltig till och med	2021-03-06

Byggnadsbeskrivning	Byggnadsår
Friliggande 1-plans hus	1991
Till eller ombyggnad	Övrigt
1997 -Sovrum 2-4, allrum, badrum samt tvättstuga.	Bostaden var möblerad vid besiktningstillfället.

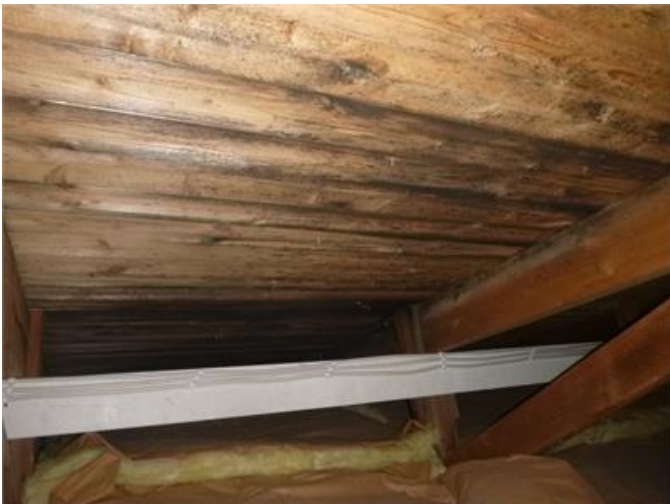
Vindsutrymme (ursprunglig del)

Besiktningresultat					
Bedömnings skala: 1 = Utan anmärkning, 2 = Påpekande, 3 = Bör åtgärdas, 4 = Ej besiktningbart					
Byggnadsdel	1	2	3	4	Anmärkning
Utvändigt					
Mark	X				
Sockel	X				
Fasad	X				
Fönster/dörrar		X			Äldre fönsterkassetter förekommer i vissa utrymmen, se därför info på protokollets sista sida pos. 11. I övrigt inget att notera.
Hängrännor/rör		X			Samtliga stuprör avleds ej.
		X			Rensningsbehov på några platser.
Vind 1-3		X			Mikrobiell påväxt förekommer i begränsad omfattning på underlagstak i ursprunglig del vilket bör kontrolleras regelbundet så att skadorna inte förvärras. Se info Tak och vindar Pos. 3.
		X			Förhöjd fuktindikation samt missfärgning på mindre del av underlagstak intill gavel mot tillbyggd tvättstuga noterades.
Yttertak		X			Några nedtramp och mindre nedböjningar i plåtar.
		X			Yttre takplåtar avslutas mot vindskivor utan uppvik. Skräp från vegetation har samlats under vindskiveplåtar med viss uppfuktning av underliggande råspont som följd (se vind).

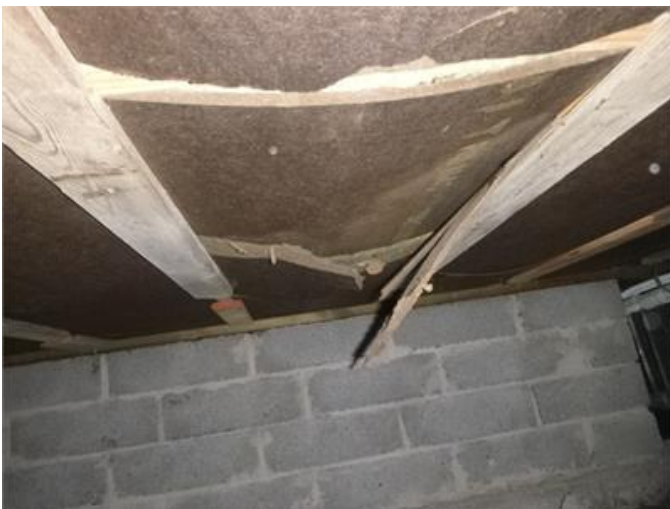
Krypgrund		X			Grundens utformning betecknas som en riskkonstruktion. Se riskanalys.
		X			Syllar av tryckimpregnerat virke. Se riskanalys.
			X		Några trossbottensskivor har delvis släppt från bjälklaget.
Invändigt					
Allmänt		X			Golvknarr och mindre svackor förekommer i bostaden i normal omfattning.
Hall	X				
Wc/dusch		X			Våtrum med äldre yt-och tätskikt. Se riskanalys.
		X			Fönster placerat i närhet av dusch.
		X			Fuktindikering har utförts stickprovsmässigt utan att några förhöjda fuktindikationer erhållits.
Kontor/förråd	X				
Tvättstuga/groventré		X			Våtrum med äldre yt-och tätskikt. Se riskanalys.
			X		Springa i fog i golv/väggvinkel och avsaknad av uppvikt tätskikt noterades i hörn under tvättho. Se riskanalys.
Sovrum 1	X				
Kök		X			Fuktskydd saknas under diskbankens vatteninstallationer samt under kyl/frys.
		X			Bristfällig klamring av diskmaskinens avloppsslang i diskbänksskåp.
Vardagsrum	X

Golvbjälklaget ovan den utelufts-ventilerade krypprunden riskerar på grund av naturlig fuktpåverkan att drabbas av fuktskador. Detta i sin tur kan leda till mikrobiella skador (angrepp av mikroorganismer) som kan resultera i att mikrobiell lukt sprids till boendemiljön.

Syllar av tryckimpregnerat virke förekommer vilka i vissa fall kan medföra egenemissioner med avvikande lukter som följd.
