Fastighetsuppgifter

Fastighetsbeteckning
Ånge Naggen 1:42
Adress
Naggen 301
84173 Fränsta

Besiktningssuppgifter

Internt uppdragsnummer	
Besiktningdatum	2021-03-02
Besiktningföretag	Oktopal OBM i Norrland AB
Besiktningförrättare	Rickard Sjölin
Närvarande	Fastighetsskötare representant - Leif Jonsson
Giltig till och med	2022-03-02

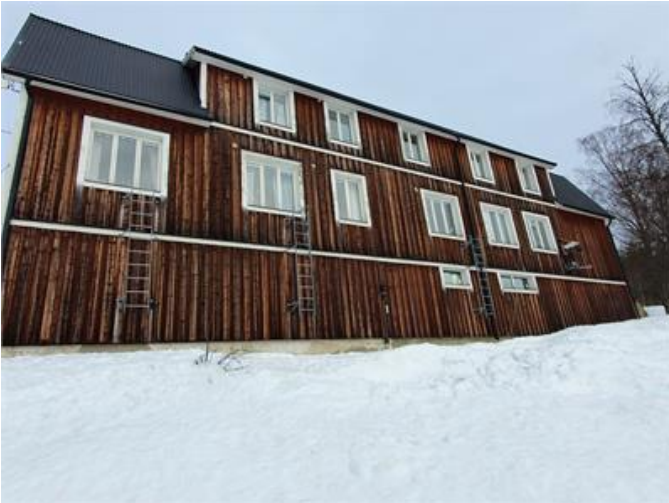
Utvändigt					
Tak				X	Väggstege saknas samt taksäkerhet. Taket är inte besiktat och endast kontrollerat från mark.
		X			Regnskydd saknas på skorsten.
Fasad		X			Utvändigt målade ytor har ett generellt underhållsbehov.
Fönster		X			Utvändigt målade ytor har ett generellt underhållsbehov.
Dörrar					Underhållsbehov finns.
Hängrännor	X				
Stuprör		X			Takavlopp mynnar invid grundmur och bör dras ut från hus.
Sockel		X			Pustssläpp och sprickor noteras, underhållsbehov finns.
Vind				X	Vinden är ej besiktningbart och det rekommenderas därför att lucka tas upp så att vinden kan besiktigas.
Mark				X	Marken är snöbelagt och besiktning av detta är därför ej möjligt.

Fasad

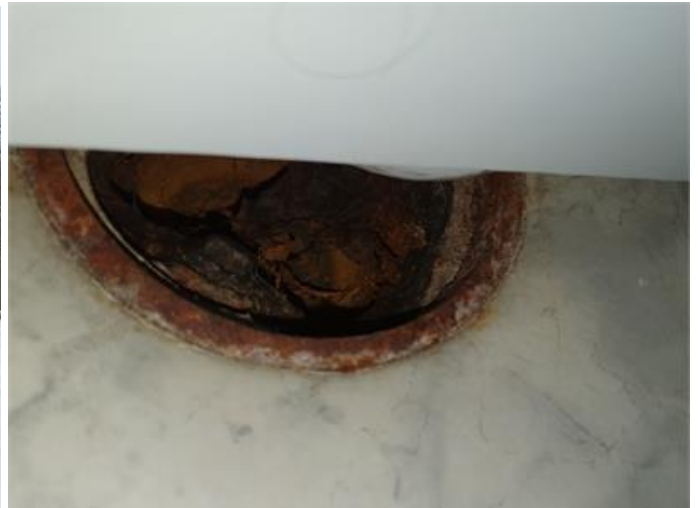
De äldre vvs installationernas tekniska livslängd anses vara förbrukad.

Gjutjärnsavlopp

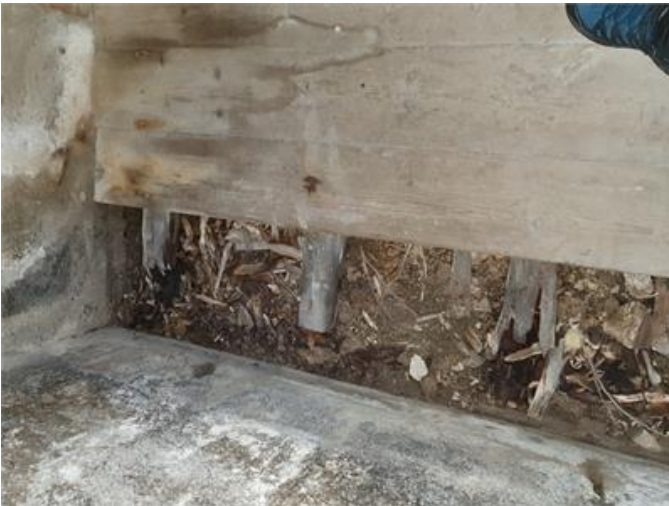
Det förekommer reglade golv på betongplatta/ direkt på mark, vilket betecknas som en riskkonstruktion med avseende på fukt- och mikrobiella skador. Förhöjd fuktindikation har noterats och skadornas orsak och omfattning bör fastställas och åtgärdas. Se även info på protokollets näst sista sida Pos. 9. Äldre konstruktion uppbyggt direkt på mark har skador som påverkar ovanliggande konstruktion.

Reglade golv på mark/Källare

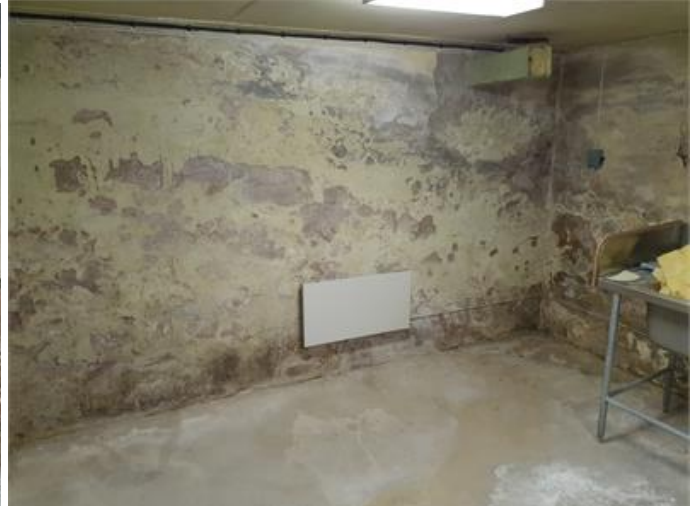
Besiktningresultat					
Bedömningskala: 1 = Utan anmärkning, 2 = Påpekande, 3 = Bör åtgärdas, 4 = Ej besiktningbart					
Byggnadsdel	1	2	3	4	Anmärkning
Utrymningstrapphus	X				
Rum 209	X				
Rum 210		X			Spricka i glasparti/fönster.
Rum 211	X				
KÄLLARE					
Allmänt		X			Allmänventilationen i utrymmet bedöms bristfällig.
Trapp	X				
Rum 1		X			Jordgolv, kallutrymme oinrett Sprickor förekommer i normal omfattning. Puts och färgsläpp förekommer samt missfärgningar efter fukt noteras
Rum 2			X		Reglade golv, se kommentartext. Sprickor förekommer i normal omfattning. Puts och färgsläpp förekommer samt missfärgningar efter fukt noteras
Rum 3			X		Reglade golv, se kommentartext. Sprickor förekommer i normal omfattning. Puts och färgsläpp förekommer samt missfärgningar efter fukt noteras
Tvätttrum/fd pannrum		X			Oljetank kvar samt fd oljepanna, Bör eventuellt tömmas/rengöras samt demonteras tas bort av fackman. Sprickor förekommer i normal omfattning. Puts och färgsläpp förekommer samt missfärgningar efter fukt noteras.

Puts/färgsläpp/missfärgningar - Källare
