## ÖVERLÅTELSEBESIKTNING

### Säljklar Total med fuktmätning

## GÖTEBORG BACKA 50:1

Backebogatan 3  
422 41 HISINGS BACKA

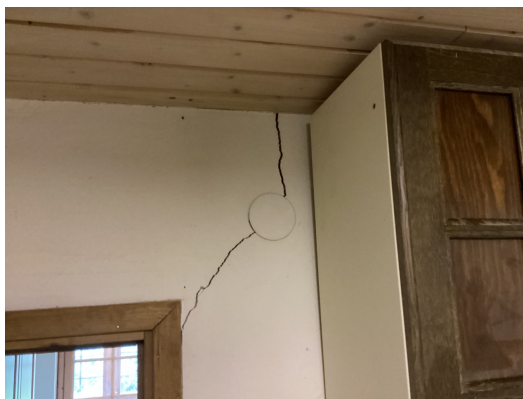
##### **Sprickor i innervägg.**

Det noterades genomgående sprickor i innervägg.

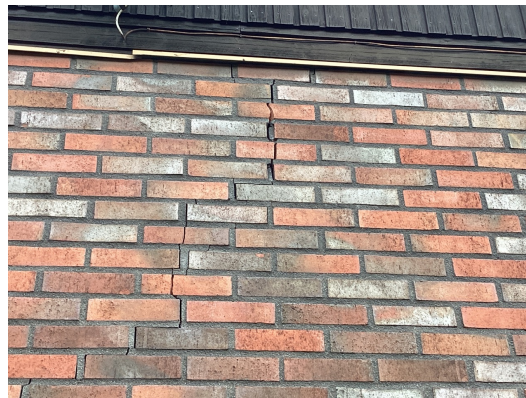
##### **Fogsläpp och tegelstenssprickor.**

Då ytan på tegelstenen skadats och att fogerna börjar släppa har dessa benägenhet att ta upp mer fukt vid nederbörd.

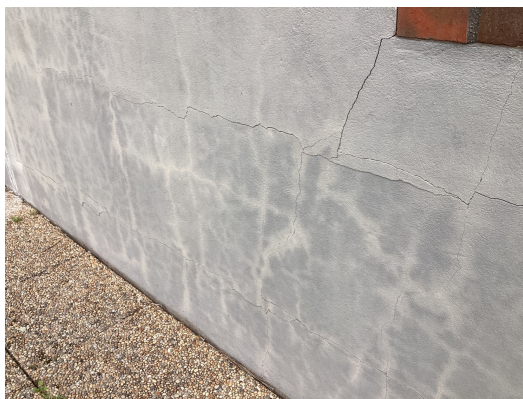
**Sprickor i grundmuren.**

Då det noterats sprickor i grundmuren finns det risk att vatten kan tränga in i dessa och orsaka förhöjd fuktstatus i angränsande konstruktioner.
