Ridläraren 8

Ridlärargatan 4G

| Uppdragsnummer | O28608 |
| Besiktningsdatum | 2025-07-15 |

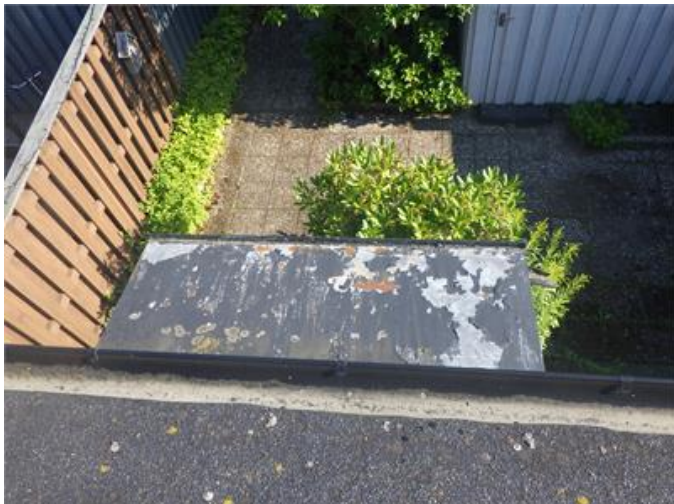
| Besiktningsresultat | | | | | |
|---|---|---|---|---|---|
| Tak | | X | | | Del av takkonstruktionen består av sk. parallell takkonstruktion. Entrétakets täckning av plåt har färgsläpp och är rostangripet. Se kommentar/riskanalys. |

En parallell takkonstruktion är svårare att kontrollera än t.ex. ett vanligt sadeltak mednockvind då yttertaketets insida inte kan inspekteras. Om ångspärren i innertaket inte fungerar tillfredställande kan yttertaket på sikt få mikrobiella skador (bakterier, mögel- och rötskadorna). Dessa skador påverkar byggnaden och inomhusmiljön negativt. Entrétaket som är rostangripet bör renoveras då taktäckningen ej fungerar utan fukt/vatten tränger genom plåttäckning.

Rostangripet entrétak.

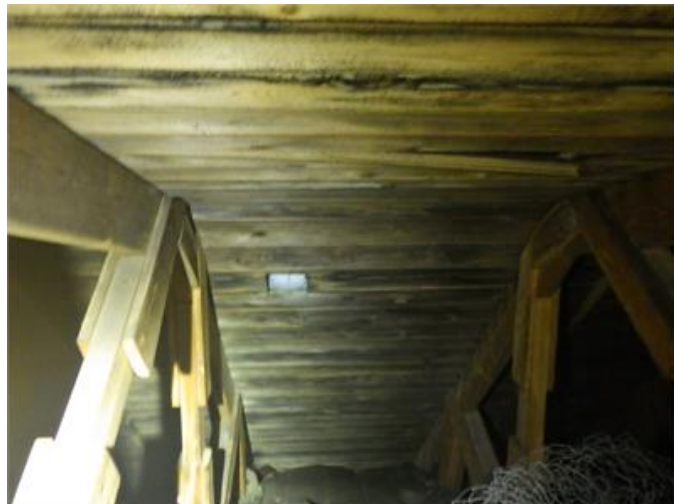
| Besiktningsresultat | | | | | |
|---|---|---|---|---|---|
| Nockvind | | X | | | Mikrobiell påväxt samt missfärgning noterades. Se kommentar/riskanalys. |

När det finns brister i tätningen mellan ett kallt och ett varmt utrymme finns det en risk att relativt varm och fuktig luft kommer ut från det varma utrymmet till det angränsande kalla utrymmet och träffar en kall yta och kondenserar. Missfärgning på yttertaksstrukturen är en indikering på att inneluften har kommit ut i vinden så att ett gynnsamt klimat för en mikrobiell tillväxt har uppstått. Det kan vara en indikering på att ventilationen inomhus är undermålig. För detta fortgå finns det en risk att man kan få skador på konstruktioner som i en förlängning påverkar byggnaden och inomhusmiljön negativt.

Mikrobiell påväxt samt missfärgningnockvind.
