Sörred 12:13

Hästlyckan 8

Uppdragsnummer	O31779
Besiktningdatum	2026-04-29
Besiktningföretag	OBM Besiktning Väst AB
Besiktningförrättare	Kristian Rasmussen
Närvarande	Hyresgäst.
Giltig till och med	2027-04-29

Byggnadsbeskrivning
1-plans friliggande hus över källare/krypgrund.

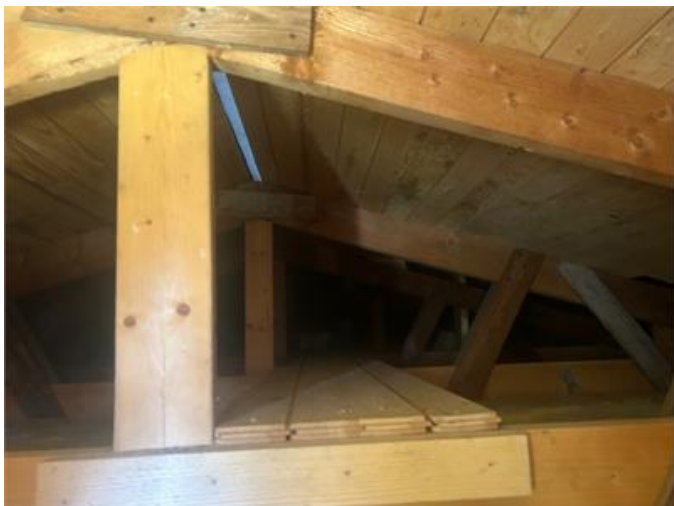
Nockvind: När det finns brister i tätningen mellan ett kallt och ett varmt utrymme finns det en risk att relativt varm och fuktig luft kommer ut från det varma utrymmet till det angränsande kalla utrymmet och träffar en kall yta och kondenserar. Missfärgning på yttertaksstrukturen är en indikering på att inneluften har kommit ut i vinden så att ett gynnsamt klimat för en mikrobiell tillväxt har uppstått. Det kan vara en indikering på att ventilationen inomhus är undermålig. För detta fortgå finns det en risk att man kan få skador på konstruktioner som i en förlängning påverkar byggnaden och inomhusmiljön negativt.

Bild nockvind.
