Överlåtelsebesiktning

Överlåtelsebesiktning av fast egendom enligt jordabalken för
Näset 26:11.

Karmosingången 4b, 421 65 Västra Frölunda

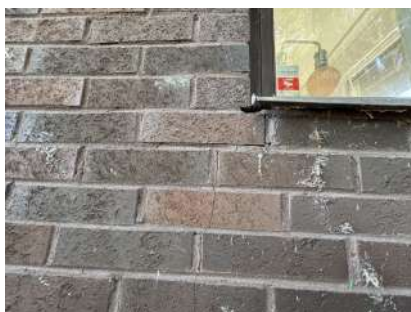
Tegelfasad Lokalt noteras sprickor i tegelfasaden samt att bruksfogen lokalt är sliten.
Sprickorna och sliten bruks fog kan innebära risk för fukt-/ frysskador.
