## Överlåtelsebesiktning

Överlåtelsebesiktning av fast egendom enligt jordabalken för  
Järnbrott 173:10 .

### Frölundaborgs Allé 10 , 414 76 Göteborg

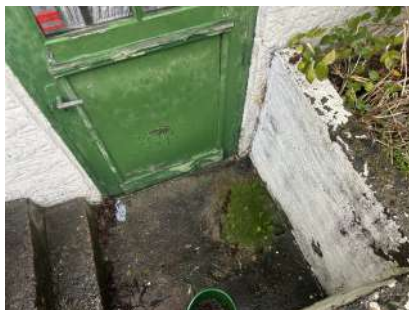
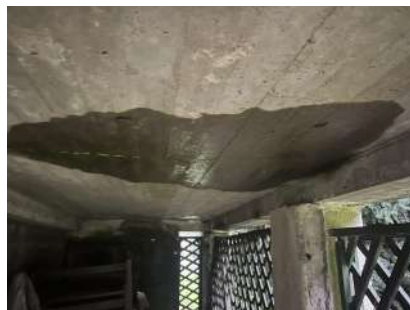
Källarnedgång med igenväxt brunn.  
Vid kraftiga skyfall finns risk för att vatten kan rinna in i källaren.  
För att minska risken för skador bör man se till att källarnedgångens brunn fungerar och rengörs regelbundet. Med fördel kan även skärmtak monteras ovan nedgången.  
Under uteplatsen noteras fuktgenomslag.

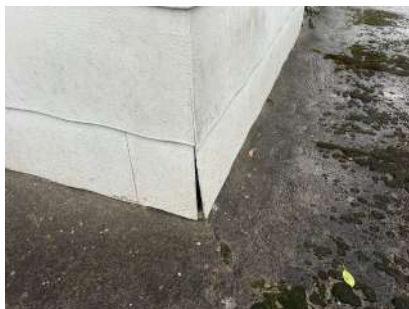
Eternitfasaden är lokalt otät.  
Risk finns att vatten kan tränga in och orsaka skador i bakomliggande konstruktion.

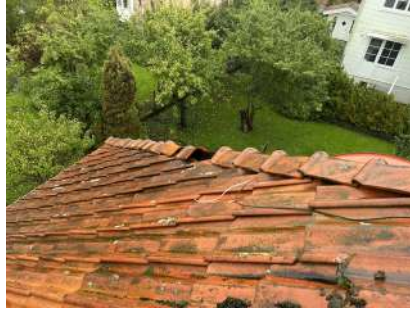
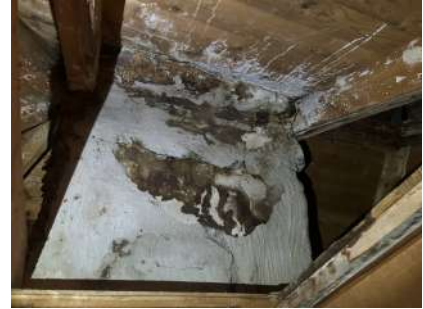
Yttertaket är i behov av omläggning med avseende på bla. allmän ålder på takpapp/ pannor, rötskador i läkter, spruckna takpannor/ takpannor som saknas, delvis genomrostade plåtarbeten/ rostiga plåtar/ färgsläpp på plåtar, putssläpp på murstock samt fuktinträngningar på vindsutrymmet.

Vid entrén noteras att stötta till entrétaket är rötskadad och i behov av byte.

Det rekommenderas att fackmän kontaktas för omläggning av yttertaket.

I samband med detta kontrolleras underliggande konstruktioner efter eventuella skador.

Vid takomläggning bör även äldre plåtarbeten på taket bytas ut samt attnockbandstättningar monteras pånockar.

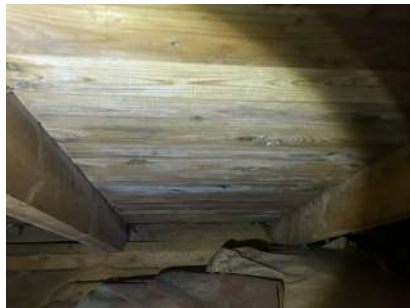
Mikrobiell påväxt finns på underlagstaket.

Den upptäckta mikrobiella påväxten på underlagstaket indikerar att vinden tillförs varm och fuktig luft inifrån bostaden.

För att komma till rätta med detta måste fukttilförseln inifrån bostaden minskas.

Detta kan göras genom att ventilationen i bostaden förbättras genom montage av friskluftsventiler i sov- och vistelserum samt att eventuella otätheter i vindsbjälklaget (tak/väggvinklar, taklucka mm.) tätas.

I samband med renoveringar av våtrum rekommenderas att även fuktstyrda fläktar installeras.

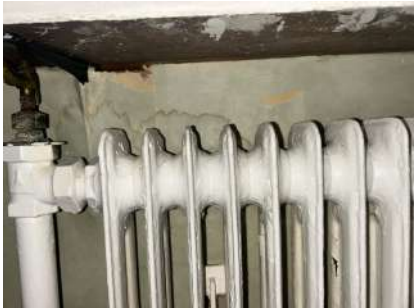
| Sovrum 1 | <p>Fuktmarkering noteras på vägg bakom radiator.<br/>Bedöms vara kondensorsakad.<br/>Håll under uppsikt och skulle förändring ske rekommenderas att orsak/<br/>omfattning undersöks vidare.</p> |

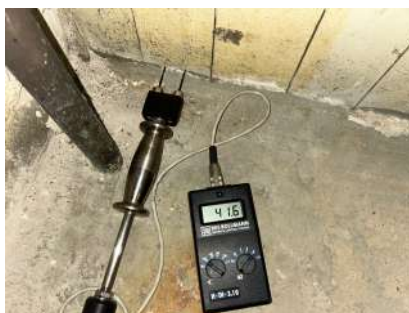
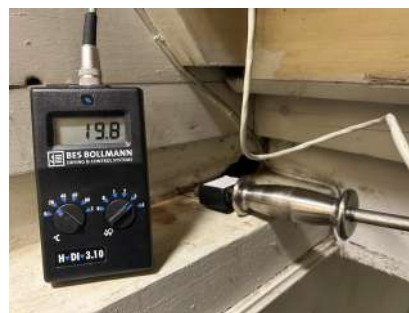
| Allmänt 1 | <p>Puts och färg släpper från underlaget på väggar samt så påvisades förhöjda fuktindikationer.</p> <p>De invändiga puts- och färgsläppen samt de förhöjda indikationerna indikerar att källarens utvändiga fuktskydd (dräneringssystem) inte längre fungerar tillfredställande och är i behov av åtgärd.</p> |
| Allmänt 2 | <p>Vid fuktkvotsmätning som utfördes i plankvägg i källarens hall, uppmättes fuktkvoten till &gt;28%</p> <p>Befintlig träkonstruktion har på grund av naturlig fuktpåverkan drabbats av förhöjd fuktighet.</p> <p>Demontera alla organiska material i direktkontakt med betongplatta/källarytterväggar.</p> <p>I tarpphuset noteras rötskada i ytterväggssyllen mellan entréplan och källare.</p> <p>Fuktkvoten uppmättes till 19,8% i syllen.</p> <p>Risk för mikrobiell tillväxt föreligger om fuktkvoten överstiger 17%.</p> <p>En vidare teknisk undersökning rekommenderas för att konstatera orsak/omfattning av förhöjt fuktkvotsvärde och rötskada i syllen.</p> |
