## ÖVERLÅTELSEBESIKTNING TRYGGA KÖP

## DANDERYD TRANHOLMEN 1:149

Måsstigen 150  
182 70 STOCKSUND

2026147

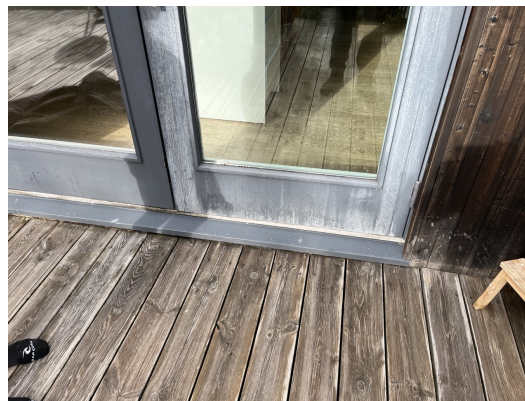
**Fönster/dörrar**

**Fönster och dörrar i solutsatta lägen är mera slitna, urblekta i färgen.**

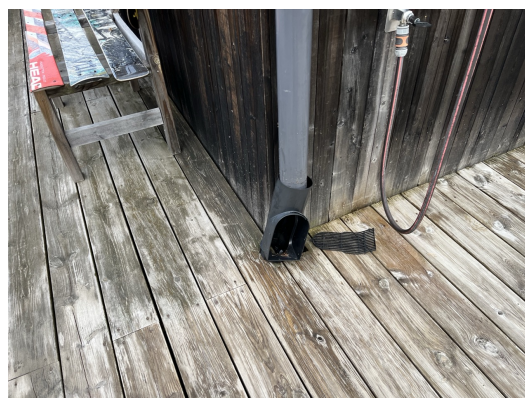
**Hänggränna/stuprör**

**Lövsilar bristfälligt utförda/monterade.**

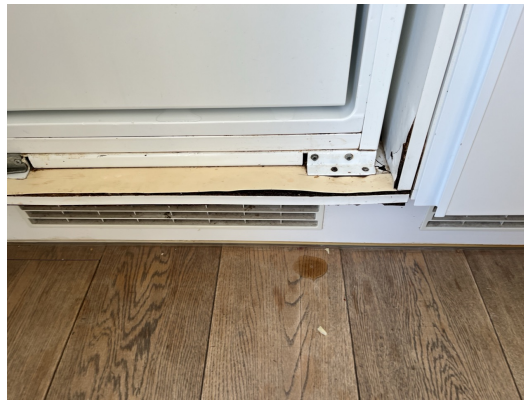
**Nedre del av inbyggnadsskåp för kyl är fuktskadad pga kondensvatten från kylan.**

Här får man förvänta sig att det blir aktuellt med förbättrande åtgärd.
