Anticimex Överlåtelsebesiktning av småhus - nivå 2

Fastighetsbeteckning: Falsterbo 6:306	
Fastighetsägare: Inge Reinhold Salomonsson & Eva Christina Salomonsson	
Fastighetsadress: Sandvipevägen 6	
Postnummer: 239 42	Ort: Falsterbo

Besiktningdatum: 2024-04-17	Protokollnummer: 68207039
Temperatur: 10 °C	Väderlek: Molnigt
Tekniker: Mats Wahlfrid	
E-post: mats.wahlfrid@anticimex.se	
Kontor: Malmö	
Närvarande: Ägare

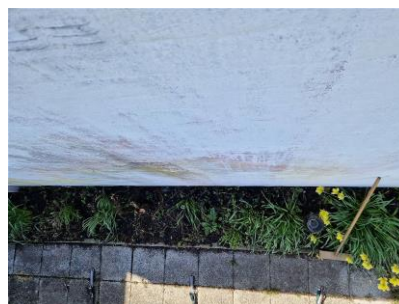
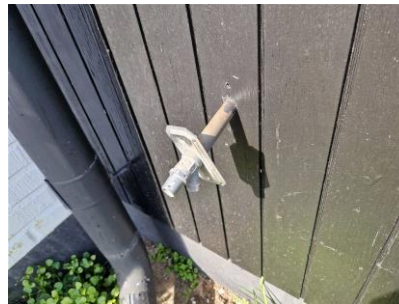
Algangrepp på grannens sida. Kan med fördel tvättas bort, dock inte med högtryckstvätt. Lös vattenutkastare, denna är enligt uppgift bortkopplad.

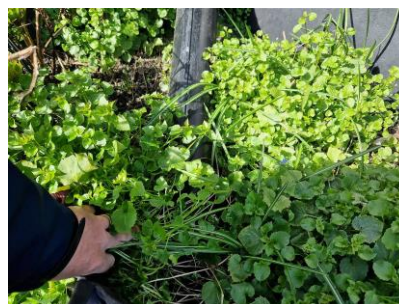
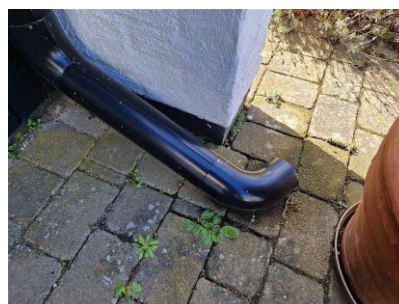
Mindre färgsläpp förekommer. Slitage nertill på dörr till garage samt brytmärke. Komplettera med tröskelbleck till denna dörr.

Tänk på att vatten som släpps intill huset från stuprören ofta bidrar med en onödig fuktbelastning.

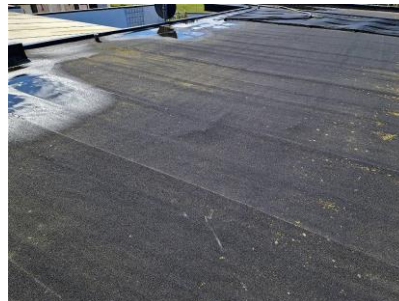
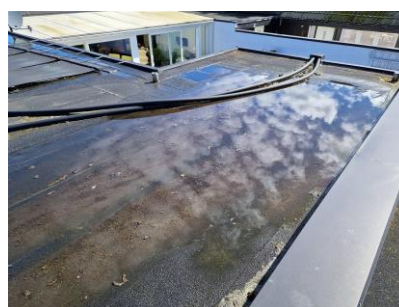
Taket har lappats/kompletterats med papp på känsliga ställen. Det finns en del vattenansamlingar på taket. Div äldre plåt behövs ses över och målas. Lös "hatt" på rör till luftning. Ungefär över kök kan man märka av en förhöjning. När man belastar denna kan man känna att troligtvis finns det läkt undertill som släppt. Rötskadad bräda till taksarg utåt gatan. Med anledning av dessa anmärkningar samt åldern, rekommenderas det att kontakta takentreprenör i förebyggande syfte för en fortsatt kontroll samt bedömning av åtgärder. Gäller även garagetak.
