Besiktningssprotokoll

Anticimex Överlåtelsebesiktning av småhus - nivå 2

Fastighetsbeteckning: Höllviken 8:163	
Fastighetsägare: Dödsbo efter Anna-Greta Holst	
Fastighetsadress: Furet 14	
Postnummer: 236 31	Ort: Höllviken

Besiktningdatum: 2024-05-03	Protokollnummer: 68241293
Temperatur: 15 °C	Väderlek: Klart
Tekniker: Mats Wahlfrid	
E-post: mats.wahlfrid@anticimex.se	
Kontor: Malmö	
Närvarande: Anhöriga

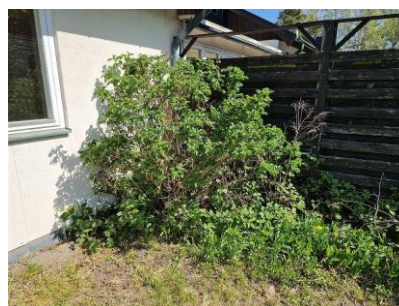
Växter finns i anslutning till grundmur.

När det finns rabatter och växter nära grundmuren finns risk att fukt stannar kvar i väggarna. Detta kan i sin tur orsaka invändiga fuktskador. Växternas rötter kan också skada grundmuren och sätta dräneringsledningen ur funktion.

Området närmast huset rekommenderas att vara fritt från växtlighet.

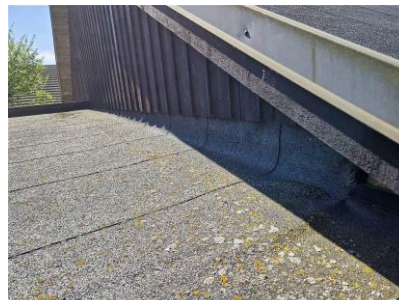
Sliten gavelpanel främst mot västsidan. Inga ståndplåtar mellan gavelpanel och takpapp. Kontakta byggtreprenör för en fortsatt kontroll av omfattning samt bedömning av åtgärder, byte av panel etc.

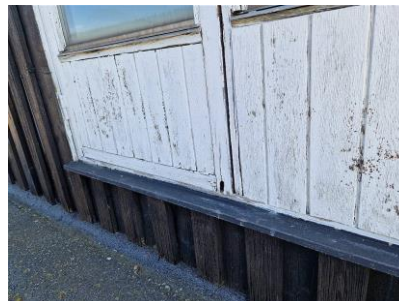
En del fönster gick inte att öppna, troligtvis igenmålade. Trasigt dörrhandtag till altandörr från bostad. En del fönstervred kärvar. Dörrar/fönster plan 2 mot västgavel är slitna. Lister saknas, rötskador finns på dessa dörrar/fönster. Missfärgat isolerglas. Kontakta lämplig bygg/fönsterentreprenör för en fortsatt kontroll samt bedömning av åtgärder.

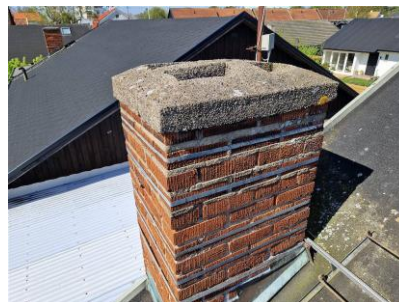
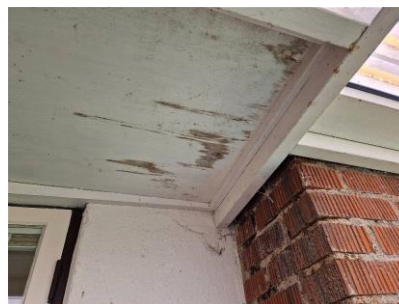
Skorstenen är i behov av översyn och renovering. Fogsläpp och otätheter förekommer. Överväg gärna att förse skorstenen med regnhuv. Notera att det är skorstenens yttre som bedöms, och inte dess funktion. Vid uterummet intill murstocken samt på vind kan man se fuktfläckar. Kontakta takentreprenör för en fortsatt kontroll av omfattning samt bedömning av åtgärder. Se även vind.

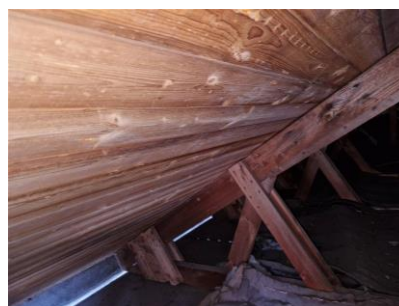
Det finns en del fuktgenomslag synliga, de flesta bedöms vara sedan innan omläggning av takpapp. Runt skorstenen finns mer framträdande fläckar. Med tanke på skorstenens skick och en del fuktgenomslag synliga intill skorstenen i uterummet, finns det risk för att det finns otätheter runt skorstenen. Orsak och omfattning undersöks lämpligen i samband med Tak.

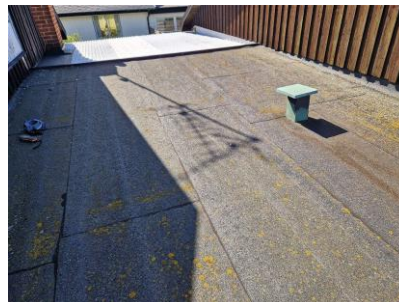
Äldre takpapp ökar risken för otätheter och läckage.

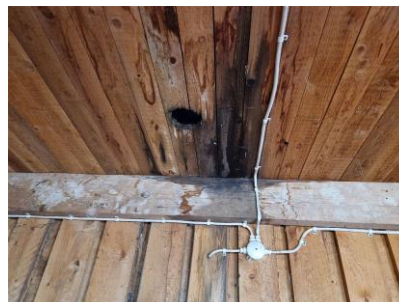
Troligtvis en gammal skada man ser i undertaket. Torrt vid mitt besök, fuktkvoten låg på ca 10%. En översyn i samband med skorsten/vind är dock rekommenderat.

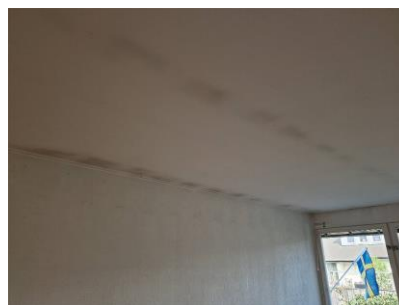
Missfärgningar i innertak, i detta fall pga partiklar som dras till ytor som är kallare. Ofta beroende på mindre/tunnare isolering vid takbjälkar och dylikt.

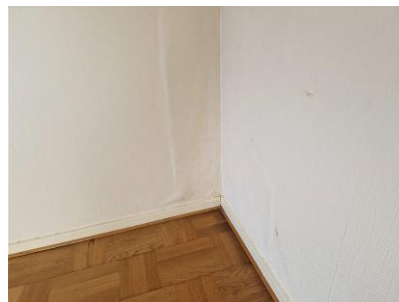
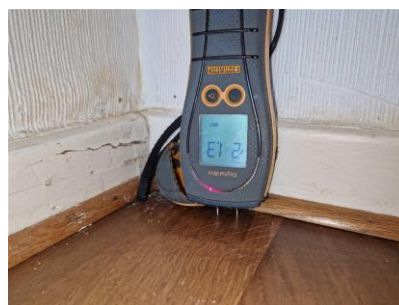
Tapetsläpp och missfärgning i hörn mot sydöst. Även parkett är missfärgad. Fuktkvoten i parkett låg på 19-21% och fuktindikering på vägg visade förhöjda värden. Här kan man förvänta sig fuktproblem längre ner i golvkonstruktionen.

Se under Allmänt, entréplan.

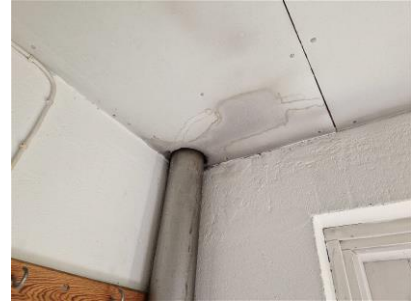
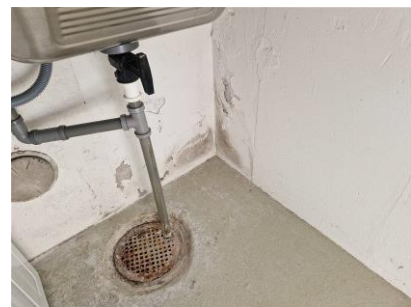
Enklare utförande med målat betonggolv och målade väggar. Rostangrepp i brunnen. Tecken på fuktpåverkan både i innertak runt luftrör samt i vägghörn vid vask samt bakom pannan. Skada på vägg vid främst vask. Förhöjda värden vid fuktindikering på vägg. Stuprör utanför. Kontakta våtrumsentreprenör och fukttekniker för en fortsatt kontroll samt bedömning av åtgärder.

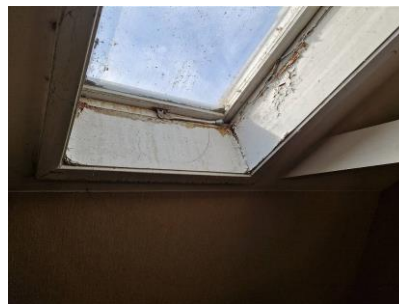
Fuktskador runt takfönster, troligtvis gamla skador. Kontakta bygg/takentreprenör för en fortsatt kontroll samt bedömning av ev följskador samt bedömning av åtgärder.
