Utlåtande över ÖVERLÅTELSEBESIKTNING

Räng 7:154
Billings väg 12

Överlåtelsebesiktning för säljare enligt SBR-modellen

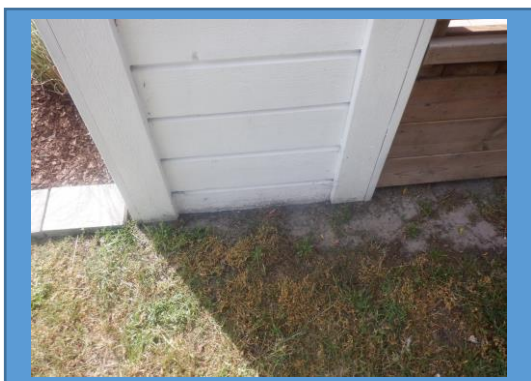
Mark:	-Kondensvattnet från luftvärmepumpen rekommenderas att avledas bort från husgrunden på grund av att vattnet ökar fuktbelastningen mot husets grundläggning.
Grundmur/Hussockel:	-Rostangripna ventiler i grundmur.
Fasad:	-Panel/beklädnadsbrädor när mark i anslutning till altan/entré ökar risken för röt/fuktskador.
Fönster/dörrar:	-Avsaknad av bleckskruv mot fönster/tröskelbleck. -Lokala glipor mellan gaveluppvik till fönster/tröskelbleck och smygbrädor. -Se riskanalys 3.1.
Sadeltak:	-Mossa och lokala granulat släpp. -Ojämheter och ryslor lokalt mot takpapp.
Takavattning:	-Det finns stuprör som är kopplade till avledningar ovan mark. Det rekommenderas att avledningarna används som det är tänkt för det finns risk att om dagvatten hamnar intill huset vilket ökar fuktbelastningen mot husets grundläggning.
Nockvind:	-Lokal mikrobiella missfärgningar mot takkonstruktionen i ringa omfattning. -Se riskanalys 3.2.

Panel/beklädnadsbrädor nära mark

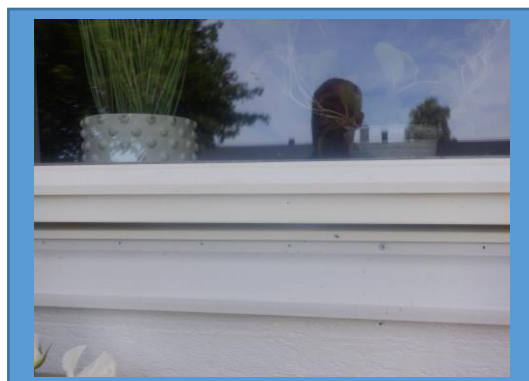
3.1 // Noterade brister på fönster/dörrpartier och i övergångar mellan fasad och fönster/dörrar ökar risken för fukt och/eller mikrobiella skador på/i angränsande/bakomvarande konstruktioner.

Avsaknad av infästning fönsterbleck

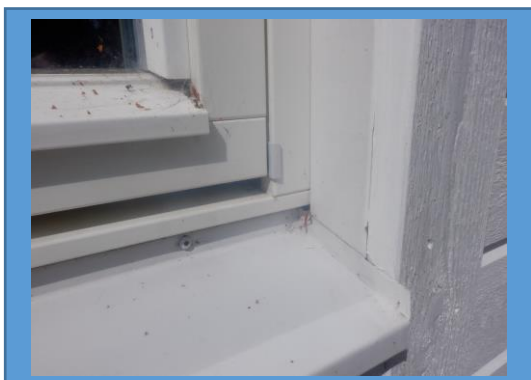
Glipor gaveluppvik fönsterbleck

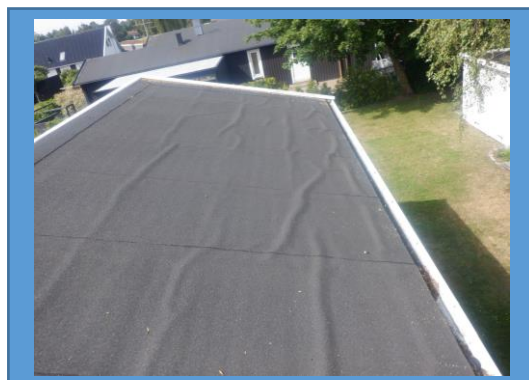
Ojämnheter ytpapp

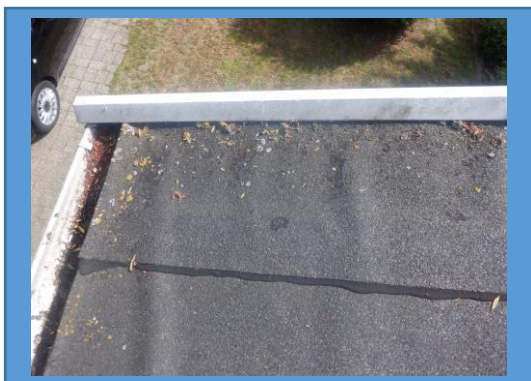
Granulatsläpp/mossa ytpapp

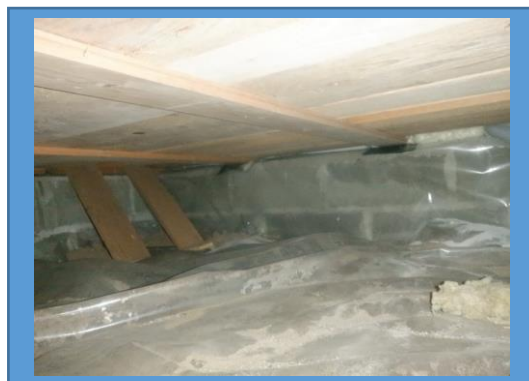
3.3 // En krypgrund är en riskkonstruktion med avseende på fukt- och mikrobiella skador. Golvbjälklaget ovan den uteluftsventilerade krypgrunden riskerar på grund av naturlig fuktpåverkan att drabbas av fuktskador. Markfukt och fuktig uteluft kommer in i kallutrymmet och kyls ner sommartid vilket höjer luftfuktigheten som i sin tur kan leda till mikrobiella skador som kan resultera i att mikrobiell lukt sprids till boendemiljön. Att montera avfuktare med undertrycksfunktion är ett alternativ för att kontrollerat sänka fuktbelastningen mot grunden samt för att reducera risken för att lukter från grunden letar sig upp till bo utrymmen.

Krypgrundsbjälklag

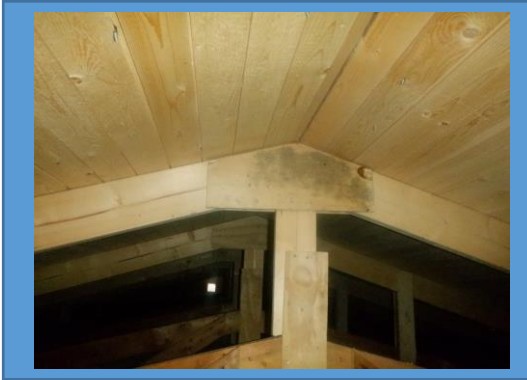
3.2 // Det förekommer lokala mikrobiella missfärgningar på insidan av yttertaket i något takstolsfack. Inga fuktskador eller hållfasthetsförsämringar med byte eller förstärkning av konstruktion noterades i virket. Orsaken till missfärgningarna är en följd av kondensutfällningar under den kallare delen av året på grund av att varm luft från boendemiljön kan leta sig upp till vinden. Yttertaket insida bör kontrolleras regelbundet. Missfärgningarna som noterades är lokala och förekommer i ringa omfattning.

Mikrobiella missfärgningar vind

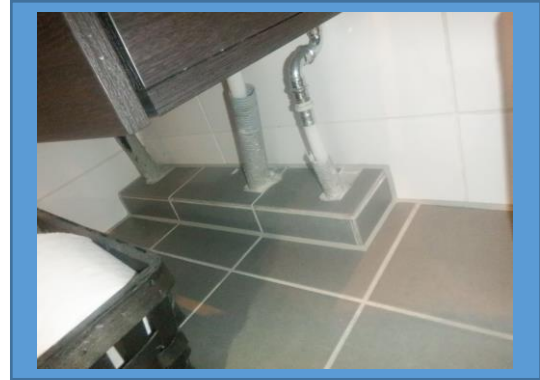
Entré/Hall:	-----
Badrum 1:	-Brunnsmanschett synlig under klämring. -Rör genomföringar i uppbyggd klack i golv nära vägg. -Se riskanalys 3.4.
Klädkammare:	-----
Sovrum:	-----
Tvättstuga:	-----
Badrum 2:	-Brunnsmanschett synlig under klämring. -Se riskanalys 3.4.
Kök:	-Fuktskydd ska finnas under diskbänkens vatteninstallationer. Detta för att reducera risken för fuktrelaterade skador i underliggande/angränsande konstruktioner
Vardagsrum:	-----
Uterum:	-----
Allrum:	-----

3.4 // Noterade avvikelser/brister i våtrummet är avsteg från gällande branschregler och monteringsanvisningar vilket medför till ökad risk för fukt och/eller mikrobiella skador i underliggande och/eller angränsande konstruktioner. Risken för följdskador bedöms vara liten.

Rör i golv nära vägg i badrum

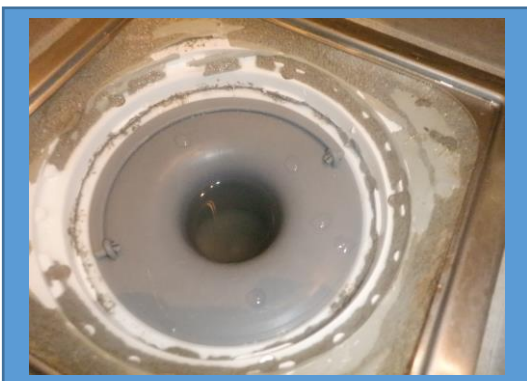
Brunnsmanschett synlig under klämring i golvbrunn

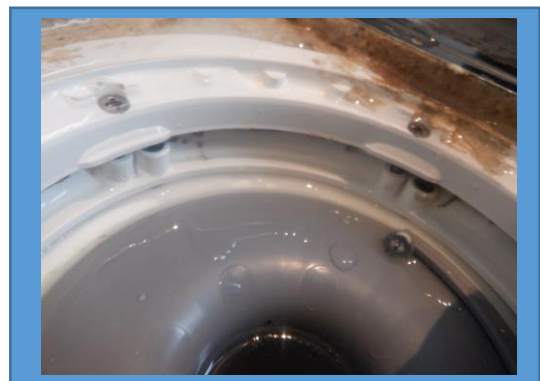
Brunnsmanschett synlig under klämring i golvbrunn
