Anticimex Överlåtelsebesiktning av småhus - nivå 2

Fastighetsbeteckning: Höllviken 19:109	
Fastighetsägare: Malin Jenny Eva-Kristina Grudeéholm	
Fastighetsadress: Limavägen 10a	
Postnummer: 236 31	Ort: Höllviken

Besiktningdatum: 2024-05-24	Protokollnummer: 68225686
Temperatur: 20 °C	Väderlek: Halvklart
Tekniker: Mats Wahlfrid	
E-post: mats.wahlfrid@anticimex.se	
Kontor: Malmö	
Närvarande: Ägare samt anhörig

Överlåtelsebesiktning nivå 2

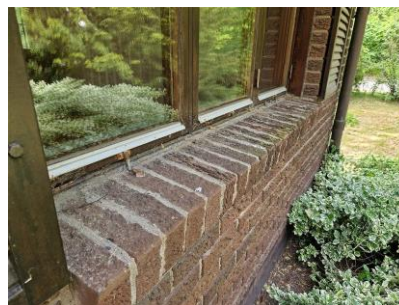
Det finns rullskift under fönsterpartierna utan plåtbleck. Enligt vår erfarenhet riskerar vatten att tränga in vid ogynnsam väderlek, med fuktskador i under/bakomliggande konstruktioner som följd. Det rekommenderas att klä ovdelen av rullskiftet med plåt.

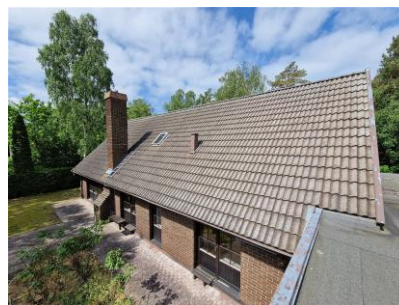
Papptaket på lågdel har okänd ålder. Ser inga skador, men däremot får man räkna med att städa av taket med jämna mellanrum samt se över avrinning. Fallet mot stuprören är bristfälligt, och skador i genomförningen mot stuprör är inte ovanliga att hitta med dessa lösningar.

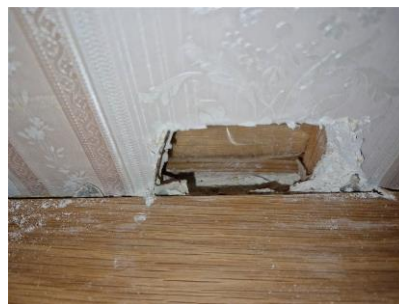
I yttervägg söder samt väst i vardagsrum uppgick FK till 11% resp 12% i södervägg, 2 mätpunkter. I västvägg vardagsrum uppgick FK till 12%. Ett hål skars upp i yttervägg söder. Syllen ligger något nedsänkt i förhållande till golvnivå.

Någon avvikande lukt kan inte kännas av i huvudbostad, men när man går ut i "lågdel" så kan man förutom lukt av bensin etc, även känna av en viss unken/mikrobiell lukt. Fuktkvoten i syll yttervägg öst uppmättes i allrum utanför dusch till drygt 11%. En fortsatt teknisk undersökning rekommenderas för att utreda orsak och omfattning av lukt samt komma fram till lämpliga åtgärder.

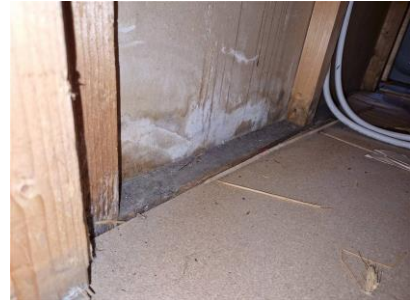
Inga förhöjda värden vid fuktindikering, utrymmet bedöms ha passerat sin tekniska livslängd. I utrymmet bakom duschkabin kan jag se fuktgenomslag, fortfarande inga förhöjda värden vid fuktmätning. Här får man dock vara noga med att kontrollera ev skador som kan ha uppstått i golv och vägg. Kontakta våtrumsentreprenör för en fortsatt kontroll samt bedömning av åtgärder.

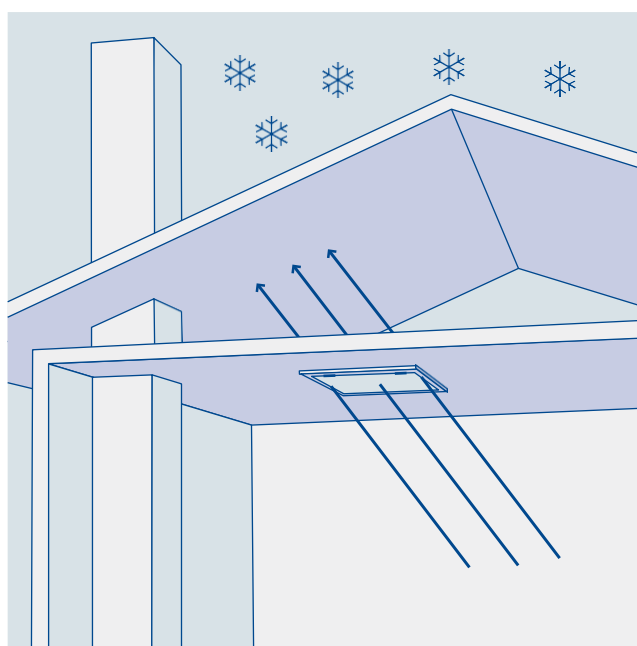
När ett litet tillskott av fuktig luft från bostaden tränger upp, till exempel genom otät vindslucka, till ett uppvärmt, kallt vindsutrymme, kyls luften ned och kondensation kan uppstå. Det kan i sin tur leda till fukt- och mögelskador.
