Besiktningssprotokoll

Anticimex Överlåtelsebesiktning av småhus - nivå 2

Fastighetsbeteckning: Höllviken 18:22	
Fastighetsägare: Kerstin Carlsson	
Fastighetsadress: Kulltorpsvägen 4	
Postnummer: 236 33	Ort: Höllviken

Besiktningdatum: 2024-04-29	Protokollnummer: 68254265
Temperatur: 13 °C	Väderlek: Klart
Tekniker: Mats Wahlfrid	
E-post: mats.wahlfrid@anticimex.se	
Kontor: Malmö	
Närvarande: Anhöriga till ägare

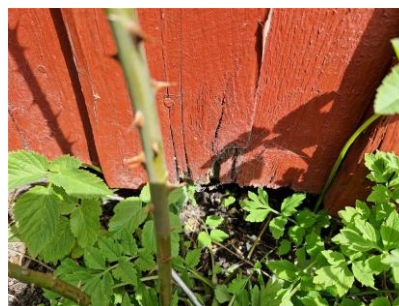
Utvändigt / Fasad

Rötskador noteras på en del av fasadpanel. Hål efter troligtvis en vattenutkastare på västgavel, förrådsdel. Kontakta byggtreprenör för en fortsatt kontroll av omfattning samt byte av dåligt panel. Viktigt är att kontrollera skicket nertill där trädeckat ligger an mot panelen.

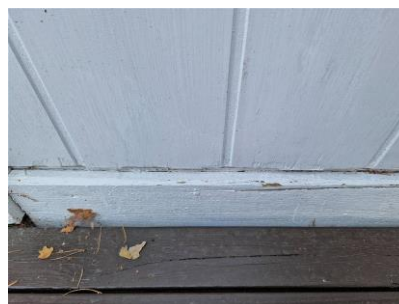
Utvändigt / Dörrar

Rötskada nertill på bottenstycke, dörr baksida mot passage. Ses lämpligen över och byts i samband med fasadpanel.

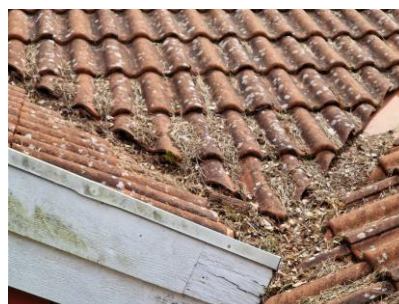
Mossa på taket bidrar till att sänka livslängden. Rensa bort kvistar och barr m m i rännalar. Detta försämrar avrinningen med risk för läckageskador som tänkbar följd. Takfotsplåt är lagd en bit ovanför undertaket, dvs det vatten som ev kan rinna på underaket vid hård väderlek, kan i stället rimma av bakom hängränna.

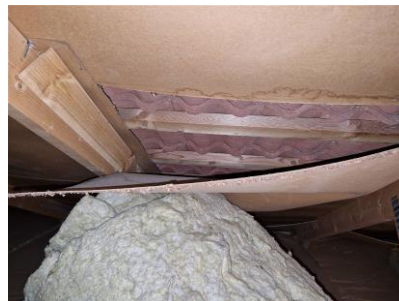
Utvändigt / Vind

En skiva har lossnat. Kontakta byggtreprenör för en kontroll av omfattning och åtgärd. Viktigt är att vara observant på ev följdskador.

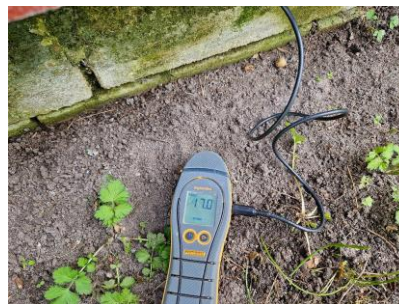
Under sovrum mot norr finns det fuktfläckar samt fuktskadad blindbotten/spånskiva. När man kröp in i den andra sektionen under dusch/wc ser man att det läcker från div avloppsrör. Röret till handfatet är inte kopplat mot huvudledning, det läcker från brunnsavlopp och wc-avlopp. Blött på marken. Omfattande skador finns i blindbotten och ev i bjälklag. Kunde inte komma åt pga vatten på mark. Med anledning av denna skada rekommenderas det att kontakta försäkringsbolag för en fortsatt undersökning av orsak och omfattning samt bedömning av åtgärder.

Fuktkvoten i blindbotten och reglar låg på 25% upp till 85%. Kom inte åt att mäta under det värst utsatta stället.

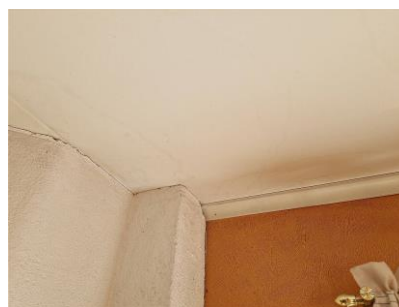
Entréplan / Vardagsrum

Svaga fuktfläckar i anslutning till murstocken. Kontakta takentreprenör för en fortsatt kontroll samt bedömning av åtgärder.
