Anticimex Överlåtelsebesiktning av småhus - nivå 2

Fastighetsbeteckning: Falsterbo 25:16	
Fastighetsägare: DB efter Rolf Erichs	
Fastighetsadress: Gamlegatan 10	
Postnummer: 239 40	Ort: Falsterbo

Besiktningdatum: 2025-01-03	Protokollnummer: 68755775
Temperatur: 0 °C	Väderlek: Växlande
Tekniker: Mats Wahlfrid	
E-post: mats.wahlfrid@anticimex.se	
Kontor: Malmö	
Närvarande: Anhörig

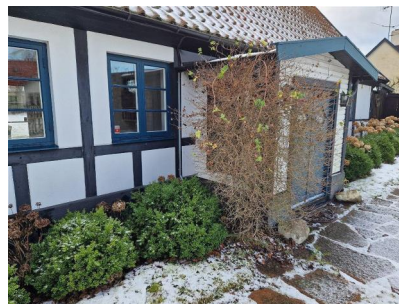
Undvik större växtlighet intill byggnaden. Detta kan bidra till en onödig fuktbelastning samt att grenar gärna växer in under tak.

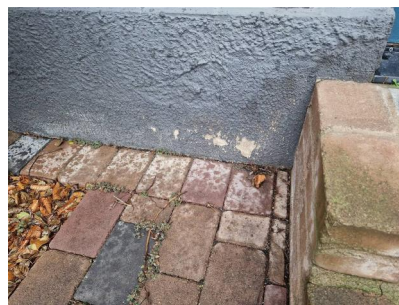
En del puts- och färgsläpp samt bomputs förekommer.

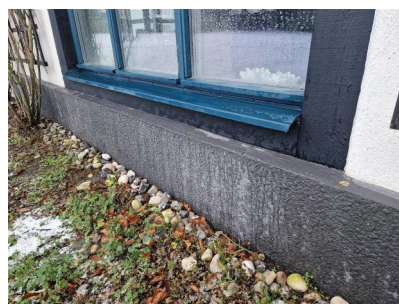
På det stora fönsterpartiet mot söder, stora vinkeldelen, täcker inte plåtblecket ner över underliggande virke. Ett kraftigt regn kan i värsta fall slå in mellan virket och sockel. På insida syntes inga tecken på att så hade skett.

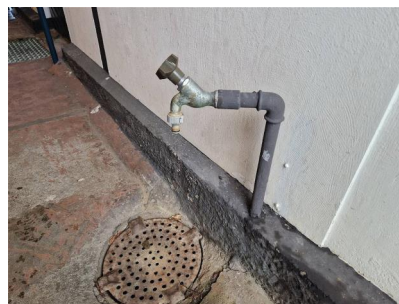
Byt gärna till en fryssäker vattenutkastare.

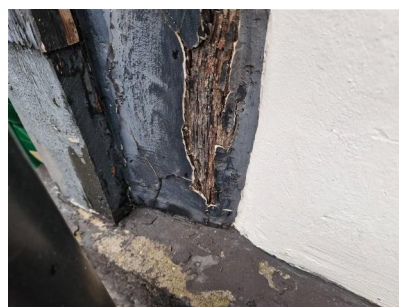
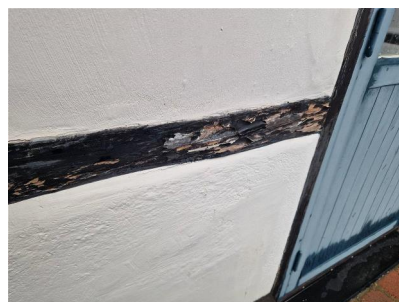
Det finns en del mindre putsläpp samt tunna rörelsesprickor. På fasad mot köket är dock slitaget större. Här finns puts- och färgsläpp samt en del röta i delar av korsvirket. Fogsium mellan dörr och fasad. Kontakta fasadentreprenör för en fortsatt kontroll av omfattning samt bedömning av åtgärder.

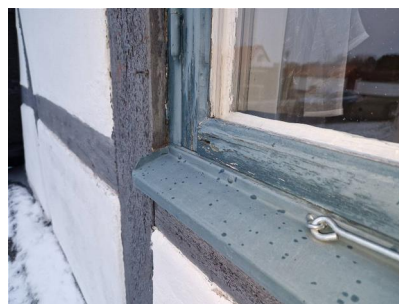
Dessa är i varierande grad i behov av översyn och underhåll/reparation. Allt från färgsläpp till rötskador förekommer. Kontakta bygg/fönsterentreprenör för en fortsatt kontroll av omfattning samt bedömning av åtgärder.

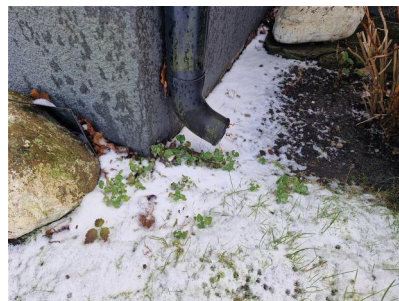
Stuprör är inte anslutet till markledning vid entrén/farstu.

Stuprör som inte är anslutet till markledning kan medföra en ökad fuktbelastning på grundmur/sockel som i sin tur kan leda till fuktrelaterade skador.

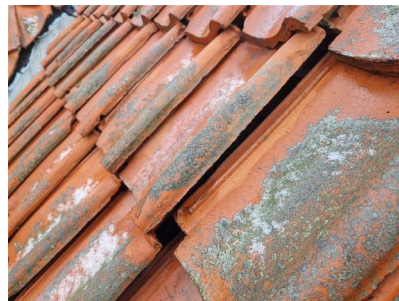
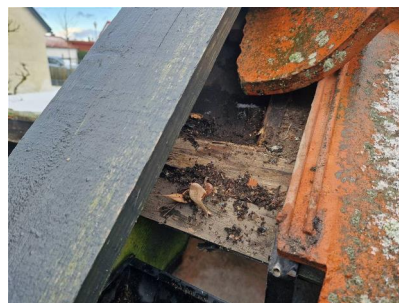
Det finns ett antal takfall. På den äldsta delen finns det en underlagspapp under pannor, svårt att bedöma hur gammal den är. I hörn mot sydväst ovanför kök kunde jag se en del röta i läkt under sista pannan innan hängränna. Underlagspapp är inte uppvikt mot vindskiva, vilket den heller inte är på delen som är utbyggd 1992. På taken finns överlag en del pannor som ligger i olag. Någon enstaka panna har börjat släppa i rännal. Det saknas nockskydd över del byggd 1992 samt på den äldsta delen. På vissa ställen är avståndet mellan vindskivor och pannor stort. Plåtbeslagning över vindskivor/vattbrädor finns inte. Kontakta takentreprenör för en fortsatt kontroll av taken samt bedömning av åtgärder.

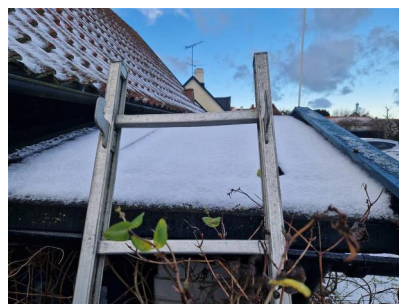
Snötäckt papptak över entrén. En översyn görs lämpligen i samband med övriga takkontroller/åtgärder.

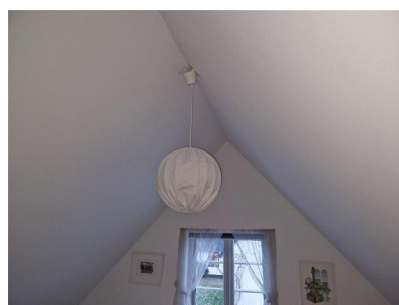
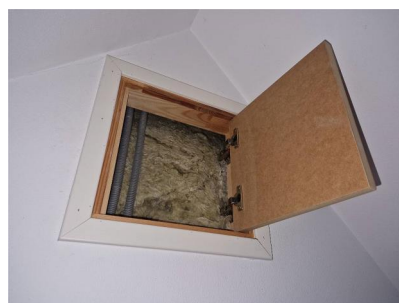
Hela ovanvåningen är mer eller mindre inredd upp inock. Den lilla luckan som finns i sovrum västgavel kan man inte göra någon större bedömning från. Ev kan man få en viss inblick på de ställen där det finns ett visst mindre undertak i några av rummen, detta kräver då håltagning och montage av luckor innan en ev kompletterande besiktning.

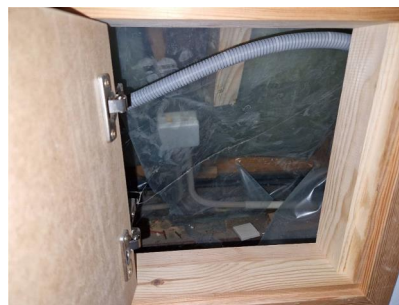
Endast en mindre inspektionslucka inne i sovrum västgavel. Någon större bedömning kan inte göras härifrån. Ser plast mot det isolerade undertaket. Det finns ett par högre stödbensväggar. Det rekommenderas att komplettera med inspektionsluckor så att man kan göra kompletterande besiktningar. Man kan dock inte räkna med att det är krypbart. Ev kompletterande inspektioner kommer troligtvis bara visa begränsade delar.

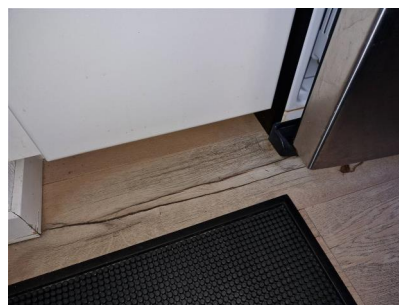
Fuktskadat golv vid kyl/frys. Kontakta fukttekniker för en kontroll av orsak och omfattning samt bedömning av åtgärder. Torrt vid fuktindikering.

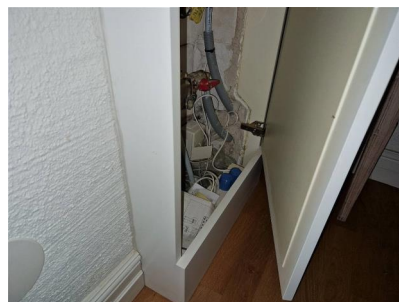
Samlingspunkt för golvvärmerör sitter inte i ett s.k Säker Vattenskåp. Här kan man med fördel komplettera med en elektronisk läckagevarnare.

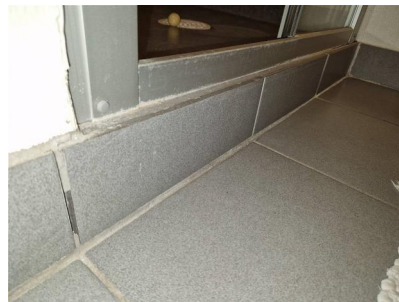
Olika tätskikt, plastmatta blandat med tätskikt under plattor. Plattor vid duschtröskel har börjat lossna. Kommer inte åt brunnen vid tvättmaskin. Ny brunn i duschzon. Med anledning främst av plattor börjat släppa vid duschtröskel, rekommenderas det att kontakta våtrumsentreprenör för en fortsatt kontroll samt bedömning av åtgärder.

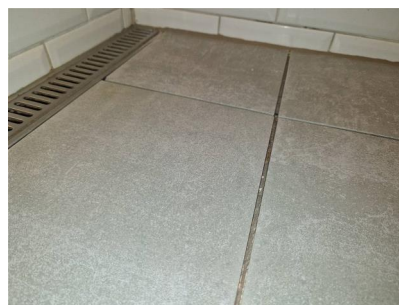
🔍 Fogsläpp på golv nära brunnen. Ramen till brunnen har börjat släppa. Kontakta våtrumsentreprenör för en fortsatt kontroll samt bedömning av åtgärder.

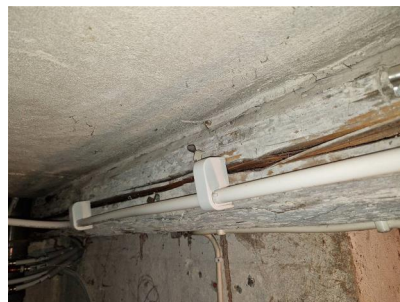
Vid kontroll av bjälklag i källaren uppmättes låga fuktkvoter, dessa låg på 9-10% vilket man får anse vara lågt i en så har gammal källare. På 10-15 ställen gjorde jag stickprov i bjälkar, inga rötskador kunde noteras på dessa ställen.

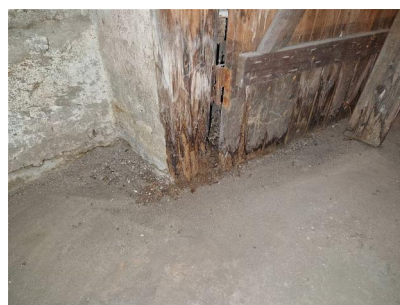
Ta bort gammalt rötskadat virke vid dörrstolpar m m. Undvik att ha organiskt material här nere.

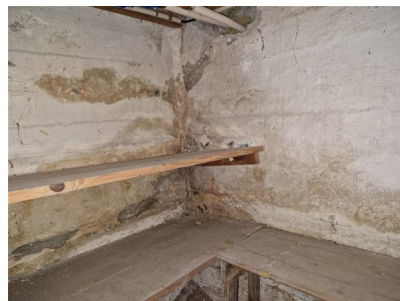
Puts- och färgsläpp finns på källarväggar.

Puts- och färg som släppt från underlaget invändigt på källarytterväggarna är ett tecken på att källarens utvändiga fuktskydd inte längre fungerar tillfredsställande.

För att åtgärda detta måste källarens utvändiga fuktskydd förbättras. Läs Anticimex faktablad om källare för tips och råd. Man ska dock vara medveten om att även ifall man dränerar om denna källaren, kommer den aldrig att bli helt torr. En viss fuktpåverkan kommer alltid att finnas.
