# Besiktningssprotokoll

Anticimex Överlåtelsebesiktning av småhus - nivå 2

Fastighetsbeteckning: Höllviken 22:75	
Fastighetsägare: Anders Sandberg	
Fastighetsadress: Solviksvägen 24	
Postnummer: 236 33	Ort: Höllviken

Besiktningdatum: 2024-12-18	Protokollnummer: 68704448
Temperatur: 6 °C	Väderlek: Molnigt
Tekniker: Mats Wahlfrid	
E-post: mats.wahlfrid@anticimex.se	
Kontor: Malmö	
Närvarande: Ägare

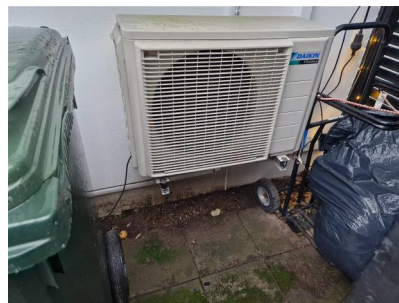
Kondensvatten från luftvärmepumpens utedel leds inte bort från husgrunden.

Detta medför ökad risk för att vatten tränger in i anslutande konstruktioner, vilket i sin tur kan leda till fuktrelaterade skador. Observera att besiktning av byggnadens värmesystem eller värmepumpen inte har ingått i uppdraget.

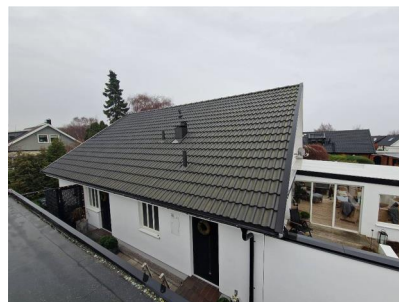
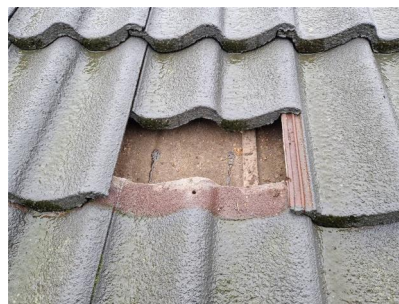
Yttertaket är äldre.

Taket är besiktigt från mark samt stege mot hängränna. Det mesta av det södra takfallet är belagt med solceller.

Takpannor, plåtdetaljer och underlagspapp har enligt vår bedömning en begränsad livslängd. Eftersom husets taktäckning är äldre har det ett minskat motstånd mot vatteninträngning. Detta i sin tur kan leda till fuktskador på träläkt och vidare ner i underliggande konstruktioner. På de ställen där panna lyftes samt vid punktvisa kontroller vid takfot, bedömdes underlagspappen vara i gott skick för sin ålder.

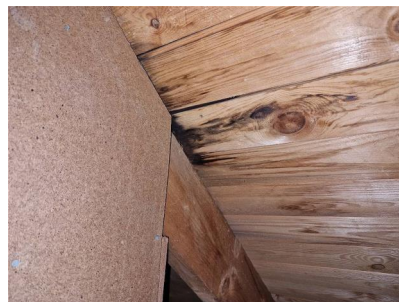
Finns en del mörka missfärgningar efter läckage vid takfönster. Fuktkvoten i fläck låg på samma, dvs 12-13%.

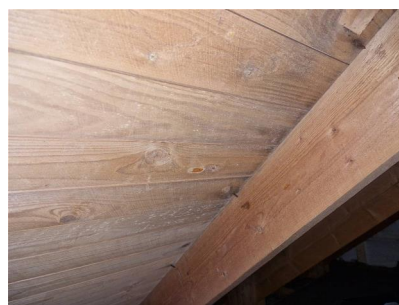
Vid kontroll av vinden har fuktvärden under kritisk fuktnivå för mikrobiell tillväxt uppmätts, dock finns mikrobiell påväxt på underlagstak. Fenomenet är mycket vanligt förekommande i lite äldre hus med självdagsventilation. De missfärgningar jag kan se är svaga. Luftspalt vid takfot finns samt upp i parallelltak.

Fuktkvoten i underlagstak/takbjälkar uppmättes till 12-13%. Risk för mikrobiell tillväxt föreligger om den relativa fuktigheten (RF) i träporerna och den omgivande luften är över c:a 75 %, vilket i furuvirke motsvarar en fuktkvot (FK) på 17 %.

Den upptäckta mikrobiella påväxten på underlagstaket är ett tecken på att vinden har tillförts eller tillförs fukt inifrån bostaden. Observera att besiktning av bostadens ventilationssystem inte har ingått i uppdraget.

För att komma tillrätta med detta kan fukttillförseln inifrån bostaden behöva minskas. Det kan göras genom att ventilationen i bostaden förbättras samt att eventuella otätheter i vindsbjälklaget (tak-/väggvinklar, taklucka med mera) tätas. Läs Anticimex faktablad om oppvärmda vindsutrymmen för tips och råd.

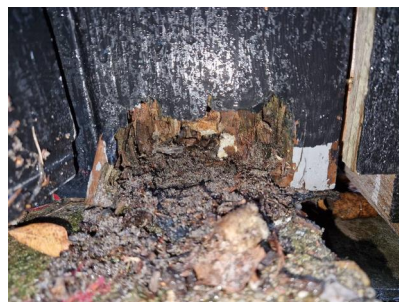
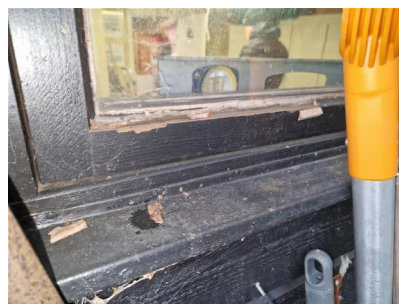
En rötskada finns på stolpe, höger om port. Fönster är i behov av översyn och underhåll. En del röta nertill på ena dörrbladet. Kontakta byggtreprenör för en fortsatt kontroll av omfattning samt bedömning av åtgärder.

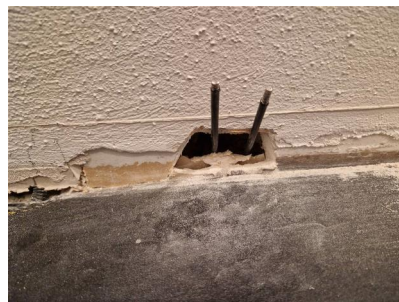
Fuktkvoten (FK) i syll yttervägg norr till vänster om entrédörren låg på 14%.

I vardagsrum mot söder låg FK på 12% i syll yttervägg.

Syllarna ligger nedsänkta i förhållande till golvnivå, jag kan inte se dem.

Vid grundläggning med betongunderlag under främst 1970-talet förekommer det att syllkonstruktioner, både i ytterväggar och mellanväggar, utförts med ett otillräckligt fuktskydd. Om detta förekommer i befintlig syllkonstruktion, riskerar de på grund av naturlig fuktpåverkan att drabbas av fuktrelaterade skador. Detta kan i sin tur leda till mikrobiella skador, (tillväxt av mikroorganismer) som i sin tur kan resultera i att mikrobiell lukt sprids till boendemiljön.

Risk för mikrobiell tillväxt föreligger om den relativa fuktigheten (RF) i träporerna och den omgivande luften är över c:a 75 %, vilket i furuvirke motsvarar en fuktkvot (FK) på 17 %.
