# Besiktningsprotokoll

Anticimex Överlåtelsebesiktning av småhus - nivå 1

| Fastighetsadress:<br>Östra Fasanvägen 2b | |

| Besiktningsdatum:<br>2022-05-09 | Protokollnummer:<br>66909728 |

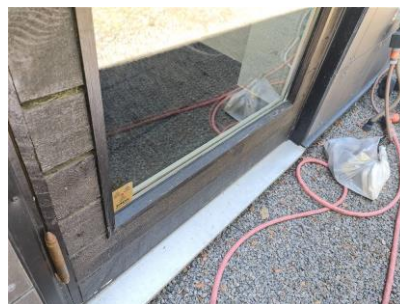
Dörr till tvättstuga är i behov av målning/underhåll.

Dörrar där målningsbehov finns riskerar att få fukt- och rötskador på grund av sämre vattenavvisande förmåga.

För att öka livslängden på dörren rekommenderas målning och underhåll.

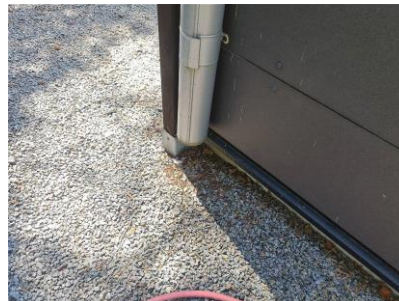
Det finns stuprör som inte är anslutna till markledning.  
Stuprör som inte är anslutna till markledning kan medföra en ökad fuktbelastning på grundmur/sockel som i sin tur kan leda till fuktrelaterade skador.  
Marken i området består till mestadels av sand med bra avrinning, skulle det bli vattenansamlingar rekommenderas det att anlägga en stenkista.

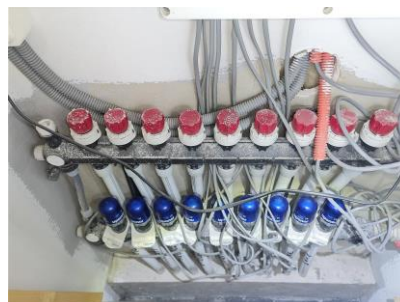
Utrymme med kopplingar till golvvärmens saknar vattentät botten och skvallerrör. När det saknas ökar risken för att ett läckage inte upptäcks i tid, vilket kan leda till fuktskador i omkringliggande konstruktioner. Läckagevarnare kan med fördel monteras i utrymmet.

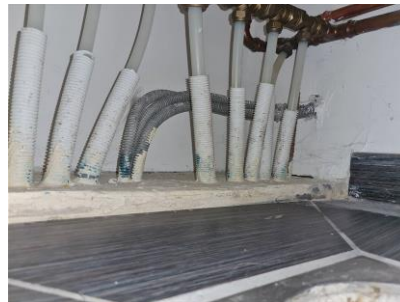
Rör genomföring finns på uppbyggd klack utan uppvikt tätskikt mot vägg. Rör genomföringar i golvet och avsaknaden av uppvikt tätskikt medför en ökad risk för att vatten tränger in i omkringliggande konstruktioner och orsakar fuktskador. Läckagevarnare kan med fördel monteras på klacken.

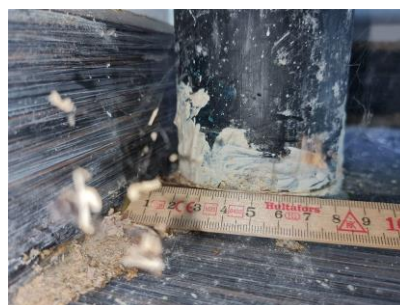
Rör genomföring för vaskavlopp är monterat för nära vägg. Det finns risk att tätskiktet inte har kunnat anslutas på ett rätt sätt, vilket kan leda till fuktskador. Avståndet mellan väggens tätskikt och rörets kant skulle enligt branschreglerna vara minst 40 mm, enligt dagens branschregler ska avståndet vara minst 60 mm.

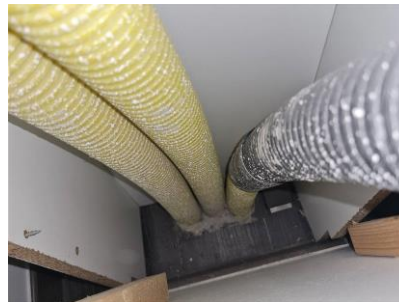
Det finns rörgenomföring i golv som placerats för nära varandra.  
Det finns risk att tätskiktet inte har kunnat anslutas på korrekt sätt.

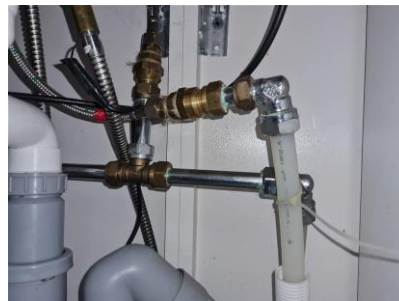
Vattenrör är inte fixerade.

När vattenrör inte är fixerade kan kopplingarna lossna pga vibrationer med läckage som följd.

Montera fast rören fackmässigt med klamrar, vid tveksamheter kontakta rörläggare.

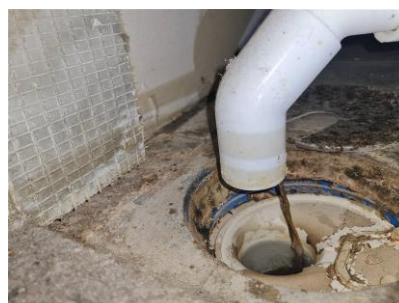
Golvbrunnen är placerad för nära vägg.

Det finns risk att tätskiktet inte har kunnat anslutas på rätt sätt, vilket kan leda till fuktskador.

Avståndet mellan väggens tätskikt och golvbrunnens kant ska, enligt golvbrunnstillverkarens monteringsanvisningar, vara minst 200 mm.

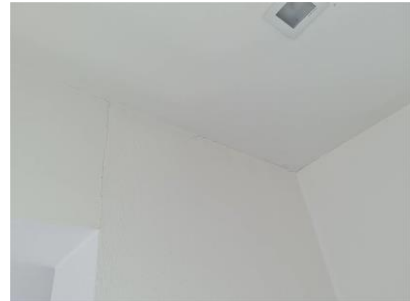
Mindre rörelsesprickor finns i väggar och takvinklar.  
Dessa sprickor uppstår när olika material rör sig på grund av förändringar i temperatur och luftfuktighet.  
Detta bedöms inte ha lett till några bakomliggande skador.

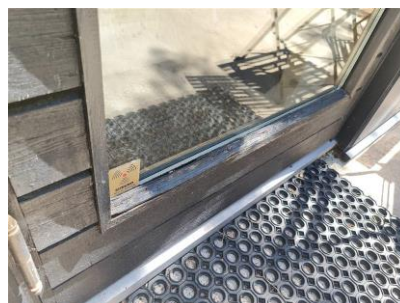
Dörren är i behov av underhåll och det förekommer mindre rötskador. Dörrar där målningsbehov finns riskerar att få ökade fukt- och rötskador på grund av sämre vattenavvisande förmåga. För att öka livslängden på dörren rekommenderas målning och underhåll samt byte av skadade partier.
