Anticimex Överlåtelsebesiktning av småhus - nivå 2

Fastighetsbeteckning: Falsterbo 6:346	
Fastighetsägare: Madeleine Carlsson Ahnell och David Carlsson	
Fastighetsadress: Strandbadsvägen 2	
Postnummer: 239 42	Ort: Falsterbo

Besiktningdatum: 2025-02-11	Protokollnummer: 68816044
Temperatur: 2 °C	Väderlek: Mulet
Tekniker: Jonas Andersson	
E-post: Jonas.Andersson@anticimex.se	
Kontor: Malmö	
Närvarande: Madeleine Carlsson Ahnell

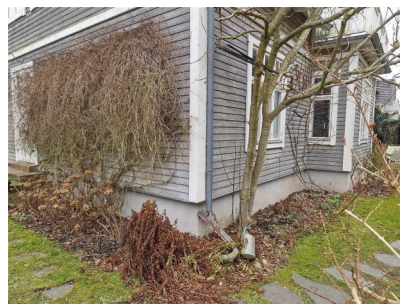
Växter finns i anslutning till byggnaden och på fasad.

När det finns rabatter och växter nära och på byggnaden finns risk att fukt stannar kvar i väggarna. Detta kan i sin tur orsaka invändiga fuktskador. Växternas rötter kan också skada grundmuren och sätta dräneringsledningen ur funktion.

Området närmast huset rekommenderas att vara fritt från växtlighet.

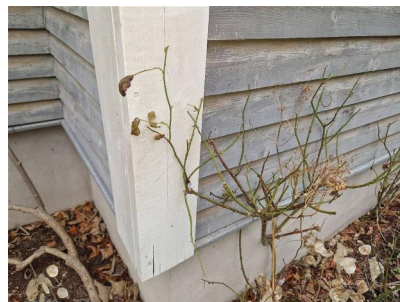
Fasadpanelen är i behov av målning/underhåll.

Fasadbeklädnad och träkonstruktioner där målningsbehov finns riskerar att få fukt- och rötskador på grund av sämre vattenavvisande förmåga. För att öka livslängden på fasadbeklädnaden rekommenderas målning och underhåll.

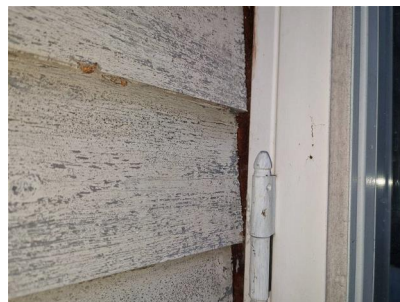
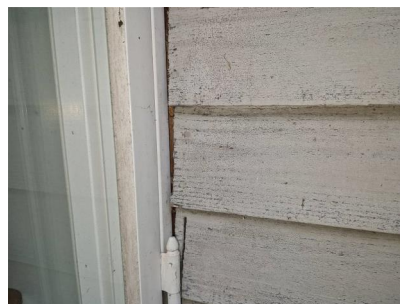
Otättheter noterades mellan fasadbeklädnaden och fönsterkarm.

Detta medför en ökad risk för fuktskador i bakomliggande konstruktioner.

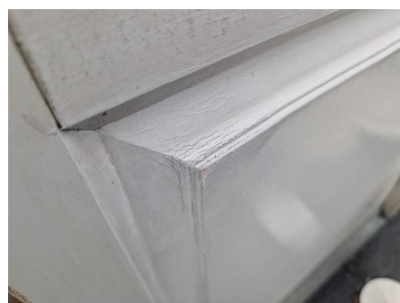
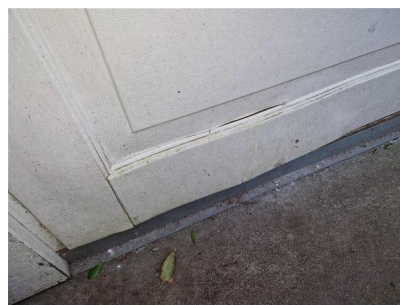
Begynnande fuktskador noterades på dörrblad till balkong. Dörr till kök och entré är fuktskadade.

Eftersom det finns brister/skador i dörrar rekommenderas att en lämplig entreprenör kontakts för en bedömning samt byte alternativt renovering.

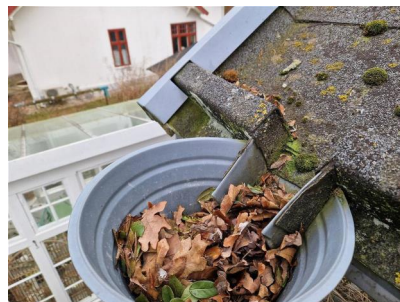
Stuprör är igensatt med skräp.

Eftersom stuprör är fulla med skräp kan vatten frysa och bilda en ispropp, risk finns då att rören svämmar över och det kan bli fuktskador på fasad och sockel.

För att förebygga skador på fasad och sockel rekommenderas rensning av stuprören.

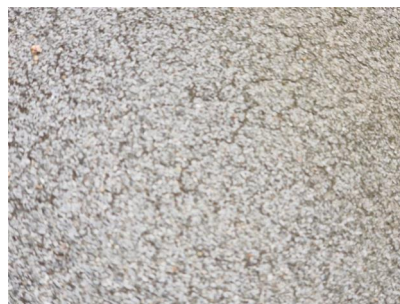
Vindskenor och takbrädor på takets undersida vid gavlar och takfot är i behov av underhåll/målning.

Torrspäckor förekommer i takets taktäckning. En del mossor finns på takytorna vilket rekommenderas att tas bort.

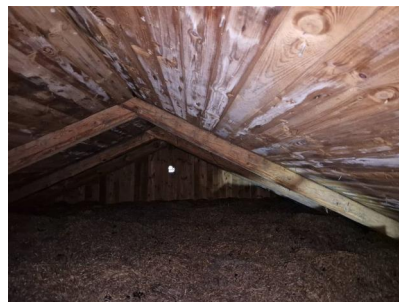
Vid kontroll av vinden har fuktvärden under kritisk fuktnivå för mikrobiell tillväxt uppmätts, dock finns mikrobiell påväxt på underlagstak. Vindslucka är inte tät. Bjälklagets isolering ligger bitvis emot yttertaketets insida.

Fuktkvoten i underlagstak/takbjälkar uppmättes till 16,5 %.

Den upptäckta mikrobiella påväxten på underlagstaket är ett tecken på att vinden har tillförts eller tillförs fukt inifrån bostaden. Observera att besiktning av bostadens ventilationssystem inte har ingått i uppdraget.

För att komma tillrätta med detta kan fuktillförseln inifrån bostaden behöva minskas. Det kan göras genom att ventilationen i bostaden förbättras samt att eventuella otätheter i vindsbjälklaget (tak-/väggvinklar, taklucka med mera) tätas. Läs Anticimex faktablad om oppvärmda vindsutrymmen för tips och råd.

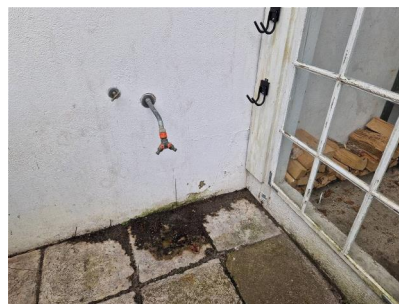
Sprickor och ytsläpp finns i fasaden.

Dessa bedöms inte ha lett till bakomliggande skador.

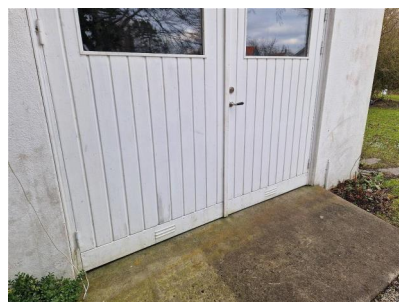
Dörrar är i behov av målning/underhåll.

Dörrar där målningsbehov finns riskerar att få fukt- och rötskador på grund av sämre vattenavvisande förmåga.

För att öka livslängden på dörr rekommenderas målning och underhåll.

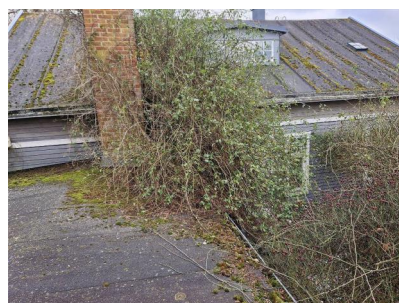
Mossa finns på taket (rekommenderas tas bort). Det förekommer även en hel del växtlighet på fasad och upp på taket.

Området närmast huset rekommenderas att vara fritt från växtlighet.

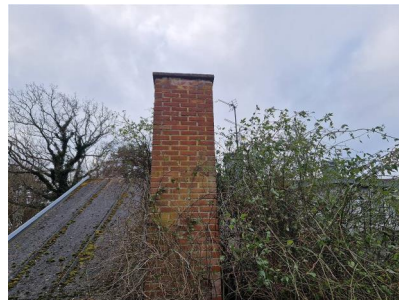
Skorstenen saknar väderskydd.

Väderskydd kan monteras för att skydda mot nederbörd som annars kan orsaka fuktskador och frostsprängning i skorstenen/ murstocken.

Vi rekommenderar att du kontaktar en fackman för att ta reda på hur och om ett väderskydd ska monteras.

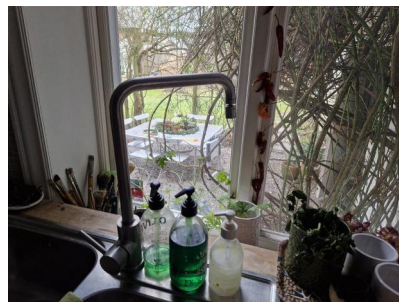
Köksblandaren saknar vridstopp.
(utloppspipen går att vrida ut över bänkskivan).

Detta kan leda till att vatten rinner ut till omkringliggande konstruktioner med fuktskador som följd.

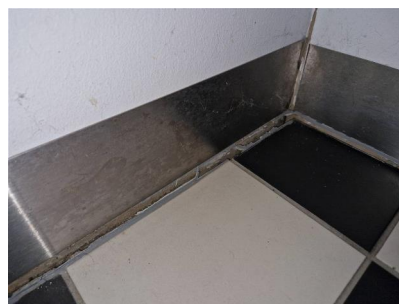
Det förekommer sprickor/sättning i golv/väggvinkel.

Eftersom det finns skador i utrymmet rekommenderas att en lämplig entreprenör kontaktas för en bedömning samt eventuellt lämpliga åtgärder.

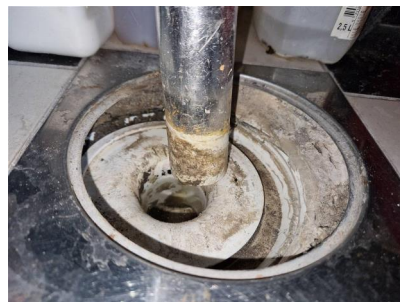
Tätskikt är felmonterat i golvbrunnen samt att klämring saknas. Det finns inget tätskikt uppviktt på väggar.

När tätskikt är felmonterat samt att klämring saknas i golvbrunnen innebär det risk för fuktskador. Vatten kan tränga ner i omkringliggande konstruktioner med fuktrelaterade skador som följd.

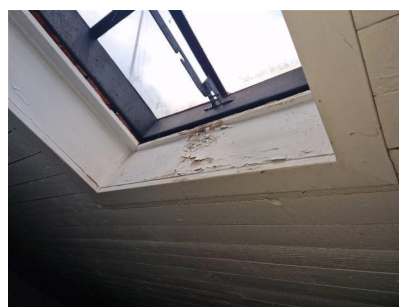
Färgsläpp noterades på smyg till takfönster.
