# Besiktningssprotokoll

Anticimex Överlåtelsebesiktning av småhus - nivå 1

Fastighetsbeteckning: Höllviken 19:201	
Fastighetsägare: Max och Evalotta Ralman	
Fastighetsadress: Möllevägen 29a	
Postnummer: 236 31	Ort: Höllviken

Besiktningdatum: 2025-03-19	Protokollnummer: 68902626
Temperatur: 3 °C	Väderlek: Mulet
Tekniker: Ulf Wadst	
E-post: ulf.wadst@anticimex.se	
Kontor: Malmö	
Närvarande: Max Ralman: Ägare.

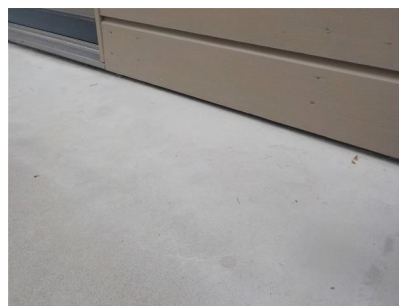
Avståndet mellan fasadbeklädnad/väggkonstruktion och mark/petongplatta är till en del litet.

Ovanstående kan orsaka fuktrelaterade skador i fasadbeklädnaden och bakomliggande konstruktioner.

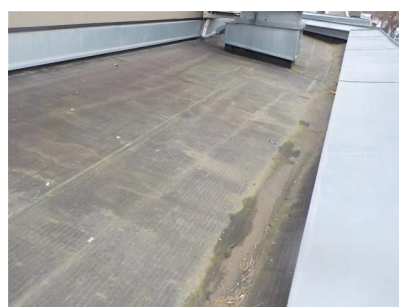
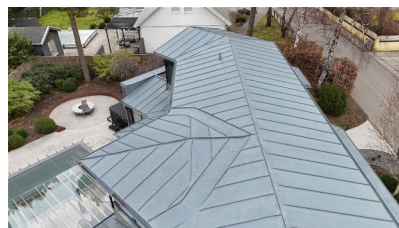
Besiktning av yttertaket har genomförts från mark, anliggande stege mot hängrännor och taksarg samt drönare.

Inget att notera.

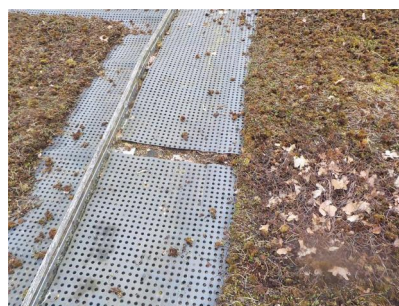
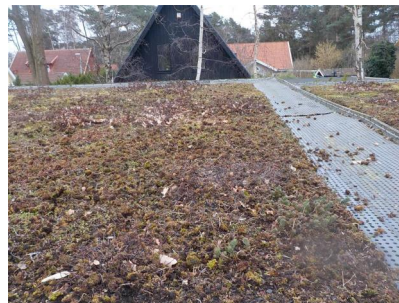
Sedum täcker inte hela takytan.  
Underlagsskivor är lösa utmed kanter.  
Oklart om underlaget/tätskiktet är rätt utfört.  
Vi rekommenderar att en takentreprenör med goda kunskaper om sedumtak kontaktas för vidare bedömning samt lämpliga/ev. åtgärder.
