# Besiktningsprotokoll

Anticimex Överlåtelsebesiktning av småhus - nivå 2

| Fastighetsadress:<br>Norregatan 18 | | |

| Besiktningsdatum:<br>2025-04-30 | Protokollnummer:<br>68980895 |

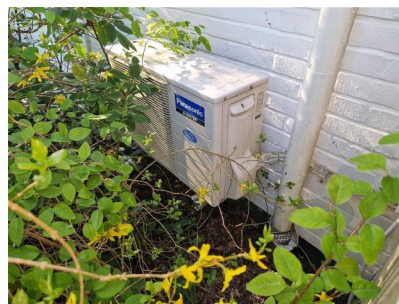
Kondensvatten från luftvärmepumpens utedel leds inte bort från husgrunden.

Detta medför ökad risk för att vatten tränger in i anslutande konstruktioner, vilket i sin tur kan leda till fuktrelaterade skador. Observera att besiktning av byggnadens värmesystem eller värmepumpen inte har ingått i uppdraget.

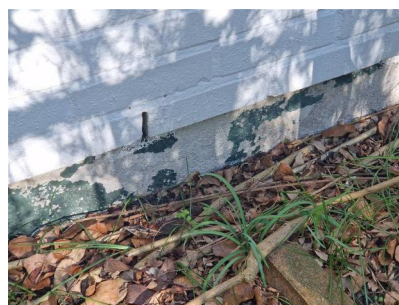
Sprickor och ytsläpp finns i sockel.

Dessa bedöms inte ha lett till bakomliggande skador.

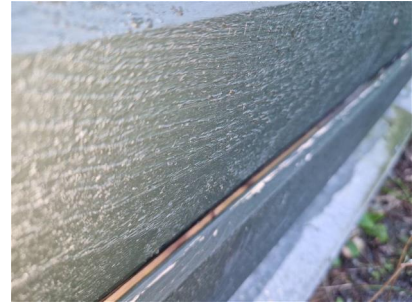
Det förekommer otätheter mellan panelbeklädnader.

Detta medför en ökad risk för fuktrelaterade skador i bakomliggande konstruktioner.  
För att undvika följdskador i bakomliggande konstruktioner kan vridna panelbrädor bytas ut.

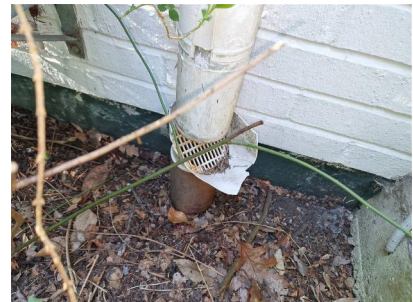
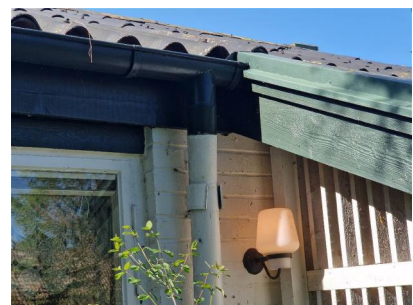
Utkastare på stuprör är sönder. Hängrännor är i behov av rensning.  
Stuprör bristfälligt fastsatt (låsbleck saknas).

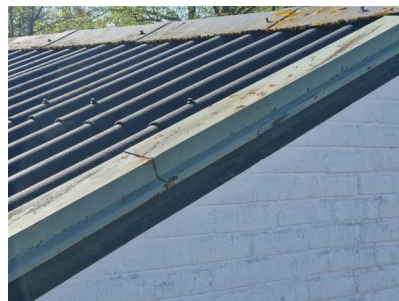
Målningsbehov noterades på vindskenor och pannbrädor.

Färgsläpp och rostfläckar noterades på takets diverse plåtbeslag.

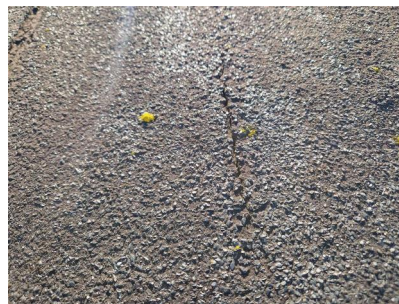
Takpappen har blåsor och sprickor.

Blåsor och sprickor på takpappen innebär att fuktskyddet har nedsatt funktion, vilket kan leda till fuktskador i underliggande konstruktioner.

Vi rekommenderar att du kontaktar en takläggare för en fördjupad undersökning för att bedöma orsak och omfattning.

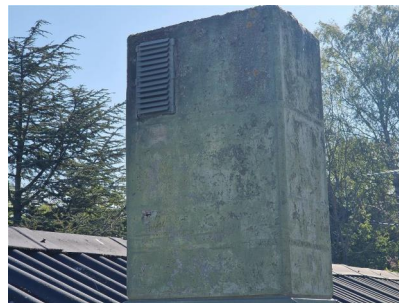
Skorstenen saknar väderskydd. Det förekommer även sprickor och ytsläpp.

Väderskydd kan monteras för att skydda mot nederbörd som annars kan orsaka fuktskador och frostsprängning i skorstenen/ murstocken.

Vi rekommenderar att du kontaktar en fackman för att ta reda på hur och om ett väderskydd ska monteras.

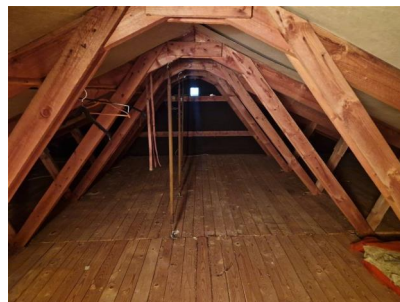
Vid kontroll av vinden uppmättes fuktvärden under kritisk fuktnivå för mikrobiell tillväxt och en normal lukt upplevdes. Fuktkvoten i underlagstak/takbjälkar uppmättes till 9 %.

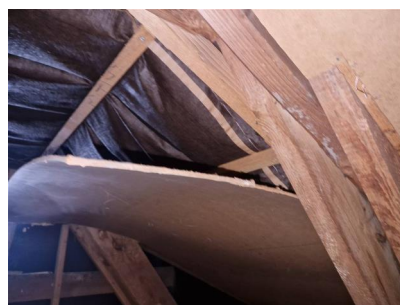
Tilläggsisolering av snedtak är inte fackmässigt utfört.

Ta kontakt med en byggentreprenör för en bedömning samt åtgärd.

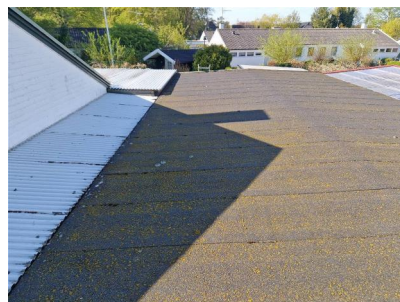
Takpappen är äldre. Det förekommer ytliga sprickor i takpapp.

Tätskiktet på ett platt/låglutande tak har enligt vår bedömning en begränsad livslängd. Eftersom takpappen är äldre har det ett minskat motstånd mot vattengenomträngning. Detta i sin tur kan leda till att takkonstruktionen drabbas av fuktskador.

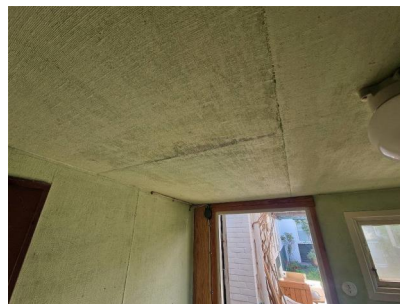
Taket har fuktfläckar.

Fuktfläckar kan bero på olika saker, och kan vara ett tecken på en tidigare eller en pågående fuktskada.

Vi rekommenderar att en byggentreprenör kontaktas för att bedöma orsak och omfattning.
