Anticimex Överlåtelsebesiktning av småhus - nivå 1

Fastighetsbeteckning: Ljunghusen 1:13	
Fastighetsägare: Magnus Nilsson och Sofie Drené	
Fastighetsadress: Marinavägen 9a	
Postnummer: 236 41	Ort: Höllviken

Besiktningdatum: 2025-05-16	Protokollnummer: 69000471
Temperatur: 14 °C	Väderlek: Halvklart
Tekniker: Ulf Wadst	
E-post: ulf.wadst@anticimex.se	
Kontor: Malmö	
Närvarande: Magnus Nilsson: Ägare.

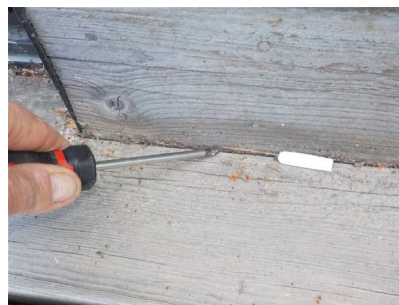
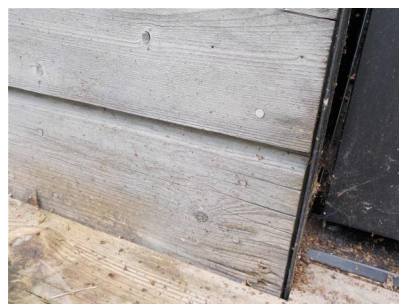
Trädäcket är till en del monterat/byggt nära fasadpanelen vilket kan hindra fukt/vatten från att rinna undan p.g.a. frökapslar och annat skräp som samlas mellan fasadpanel och trall/trädäck. Detta ökar risken för fukt/rötskador i fasadpanelen.

Mindre rötskada noterades i träpanel intill fönsterparti till sovrum. (Byt panelbräda).

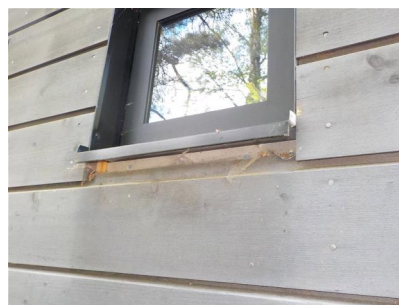
Otättheter finns under fönsterbleck på ett av de mindre fönstren på norrsidan (sovrum nordväst).
Komplettera med en list under blecket.

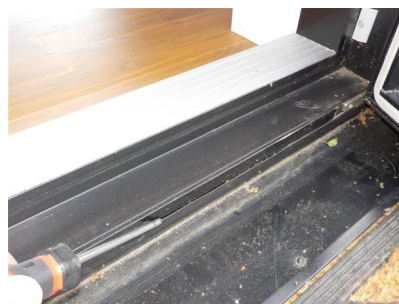
Tröskelbleck gällande dörr mot väster på övre plan är otätt i infästning mot tröskeln.

Eftersom tröskelblecket är otätt finns risk att vatten vid ogynnsam väderlek orsakar fuktskador i intilliggande golv/väggkonstruktion.

(Bleck/dörr är dock i skyddat läge under skärmtak).

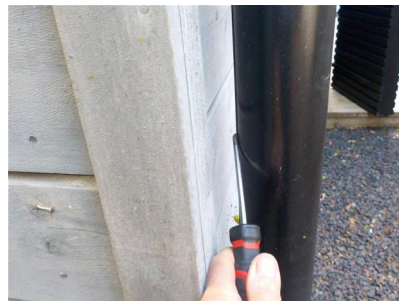
Falsen på en del stuprör är vända in mot fasaden.

Falsen på stuprören kan med fördel vändas ut från fasaden för att lättare se om röret blivit skadat efter vinterns påfrestningar samt för att undvika skador på fasad vid ett eventuellt läckage.

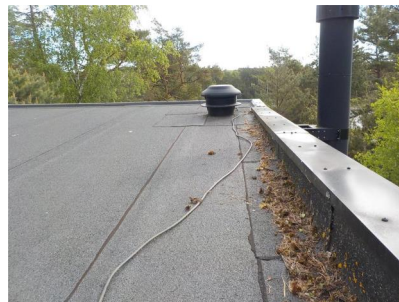
Dragning gällande elkabel till takfläkt är inte fackmässigt utförd. Kabeln ligger lös på taket.

Vi rekommenderar att en elektriker kontaktas för vidare bedömning samt lämpliga åtgärder.

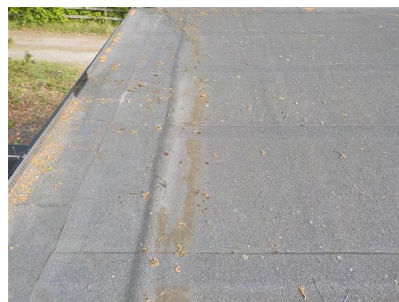
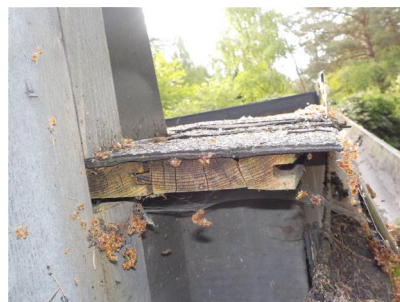
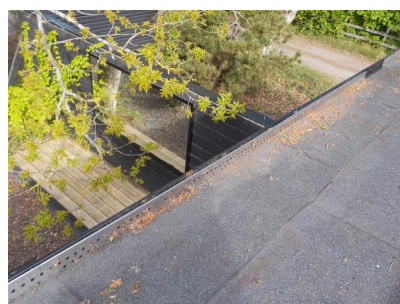
Blåsor/veck finns på takpappen en bit från takfoten. Bedöms i dagsläget inte utgöra någon större risk för följdskador.

Ändrä på takbräda vid takfoten saknar täckning av papp eller plåtbeslag vilket medför ökad risk för fukt/rötskador på sikt.

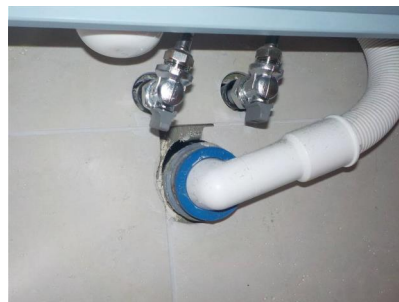
Otättheter finns runt rör i vägg mot installationsutrymme under handfatet.

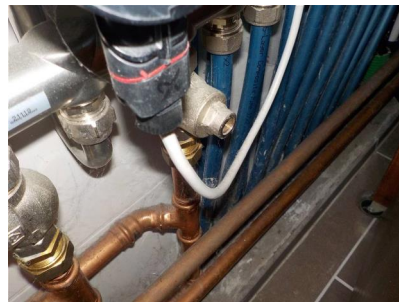
Rör genomföringar finns i golvet.
Rör genomföringar i golv/tätskikt medför en ökad risk för att vatten tränger ner i omkringliggande konstruktioner och orsakar fuktskador. Dessa är dock upphöjda i förhållande till golvet i övrigt med en gjuten klack.

Ovanstående i sig orsakar inga direkta skador så länge man inte vattenbegjuter området kring rören eller att läckage uppstår i rörkopplingar..

(Man kan med fördel applicera fuktskydd på klacken runt rören och även installera ett elektroniskt fuktalarm).

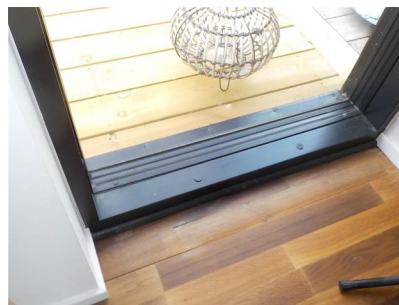
Fuktrelaterade skador finns i parkett/golvbeläggning utmed fönster/dörrparti mot väster.

För att utreda orsak, omfattning samt ev. behov av åtgärder rekommenderas en fortsatt teknisk utredning.
(Se även rubrik insamling av upplysningar).

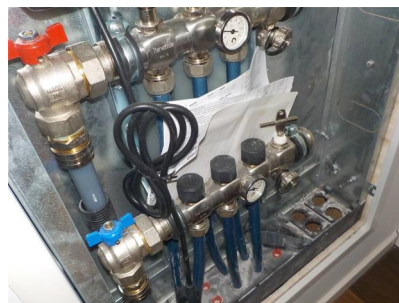
Rörslits för golvvärmefördelning är otätt i botten och saknar skvallerrör.

Bristerna kan i värsta fall leda till fuktskador.

Vi rekommenderar att en fackman kontaktas för kontroll och lämplig åtgärd.
