# Besiktningsprotokoll

## Anticimex Överlåtelsebesiktning av småhus - nivå 2

| Fastighetsadress:<br>Östersjövägen 17 | |

| Besiktningsdatum:<br>2025-04-22 | Protokollnummer:<br>68949019 |

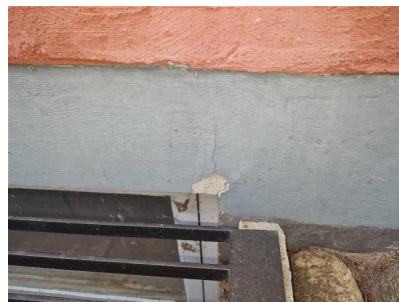
Det förekommer sprickor, ytsläpp och saltutfällningar på trappmur till källare.

Dessa bedöms inte ha lett till bakomliggande skador.

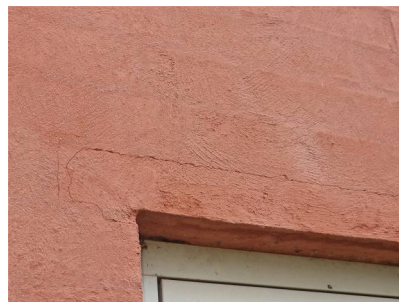
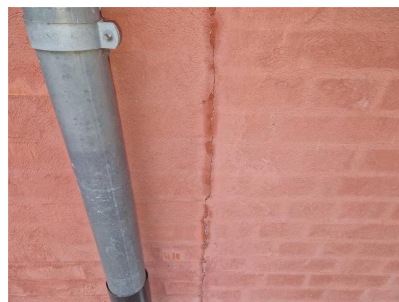
Mindre putssläpp noterades på nedre delen av fasad. Begynnande sprickor noterades ovan fönster på tillbyggnad. Det finns även sprickor i delning mellan ursprunglig och tillbyggd del.

Dessa bedöms inte ha lett till bakomliggande skador.

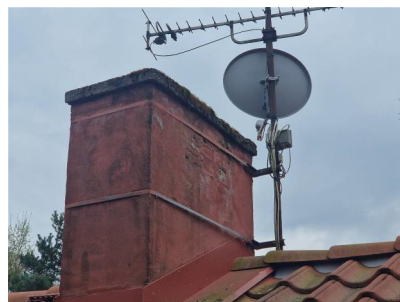
Det förekommer ytsläpp på skorsten. Det förekommer mindre påväxt av mossor på takpannor.

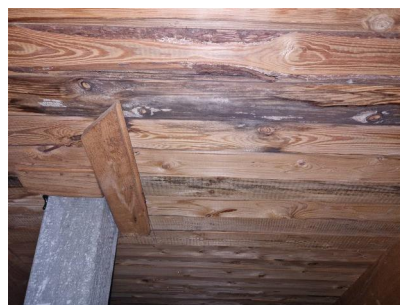
Underlagstaket har äldre fuktfläckar.

Noterade fuktfläckar uppstod innan takomläggningen.

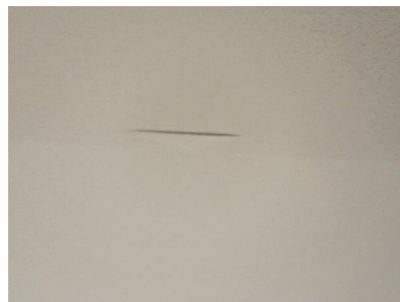
Släpp i skarv på innertak

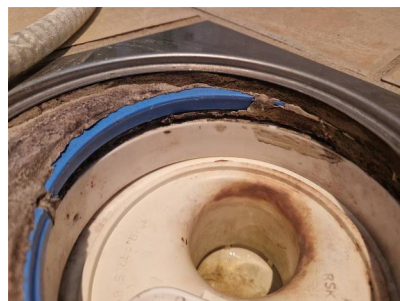
Tätskikt är felmonterat i golvbrunnen. Tätskiktet ligger ner under klämring samt att klämring inte är nedtryckt i sitt rätta läge vilket i sin tur inte följer golvbrunnstillverkarens monteringsanvisningar.

När tätskikt är felmonterat i golvbrunnen innebär det risk för fuktskador. Vatten kan tränga ner i omkringliggande konstruktioner med fuktrelaterade skador som följd.

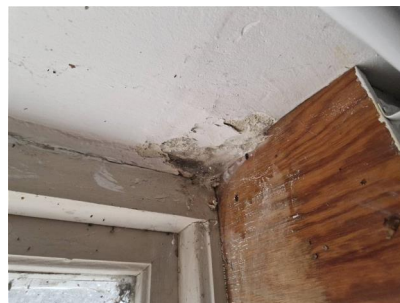
Det förekommer färgsläpp och putssläpp på vägg ovan fönsterkarm.

Ta kontakt med en byggentreprenör för bedömning samt lämpliga åtgärder.

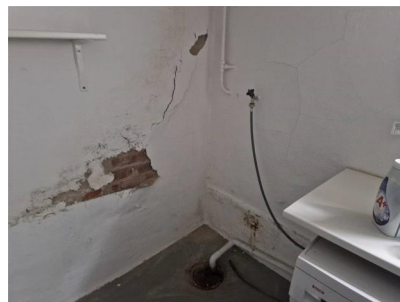
Puts- och färgsläpp finns på källarväggar. Det förekommer även färgsläpp på golvytor. Karmar är fuktpåverkade närmast golv.

Puts- och färg som släppt från underlaget invändigt på källarytterväggarna är ett tecken på att källarens utvändiga fuktskydd inte längre fungerar tillfredsställande.

För att åtgärda detta måste källarens utvändiga fuktskydd förbättras. Läs Anticimex faktablad om källare för tips och råd.

(Även värme, god ventilation samt en avfuktare av enklare slag är bra för klimatet i källare).
