# Besiktningsprotokoll

Anticimex Överlåtelsebesiktning av småhus - nivå 2

| Fastighetsbeteckning:<br>Falsterbo 6:37 | |

| Besiktningsdatum:<br>2025-08-11 | Protokollnummer:<br>69143355 |

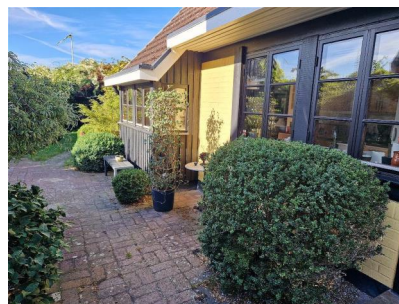
Växter finns i anslutning till byggnaden.

När det finns rabatter och växter nära byggnaden finns risk att fukt stannar kvar i väggarna. Detta kan i sin tur orsaka invändiga fuktskador. Växternas rötter kan också skada grundmuren och sätta dräneringsledningen ur funktion.

Området närmast huset rekommenderas att vara fritt från växtlighet.

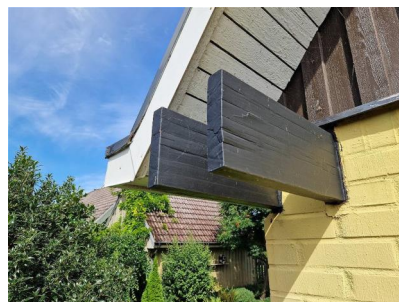
Utstickande virke mot söder har rötskador. För att förebygga mer omfattande röta, rekommenderas det att kontakta byggentreprenör för en kontroll av omfattning samt bedömning av åtgärder.

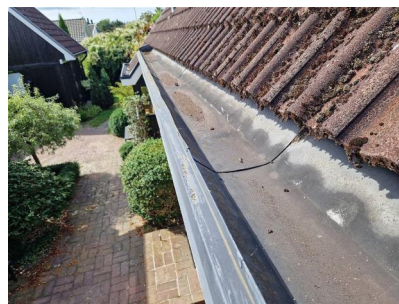
Inbyggda hängrännor.

Eftersom vatten från taket avleds med inbyggda hängrännor finns en ökad risk för fuktskador i omkringliggande konstruktioner. Vanliga orsaker till fuktskador är läckage i skarvar på hängrännor eller igensatta avrinningar.

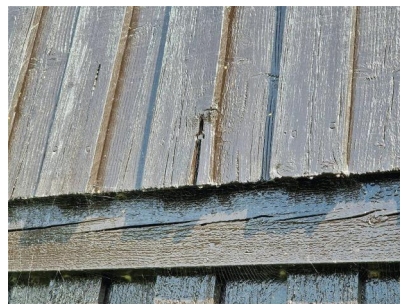
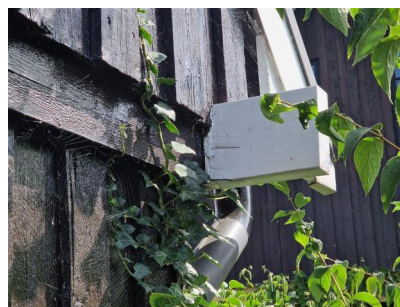
Mossangrepp på tak.

Växter och rabatter intill huset.

Samma typ av undertak som på bostad med samma riskbedömning.

Det finns en del dålig/rötskadad fasadpanel. Även här finns utstickande virke med en del röta. Ses lämpligen över och åtgärdas i samband med bostad.

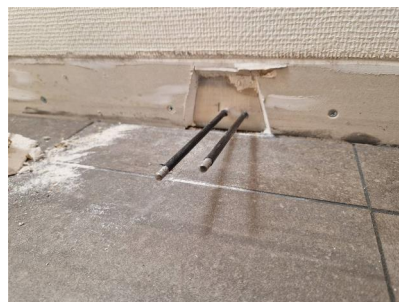
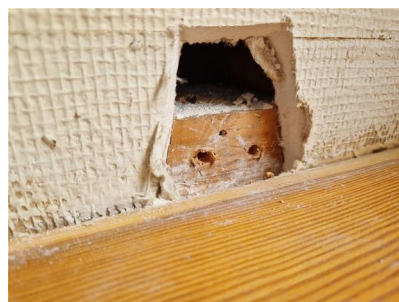
FK (fuktkvot) 14% i syll yttervägg öst till vänster om entrédörren. FK 12% i syll utbyggd del vid matplats, riktning norr. 11% i syll, bärande innervägg i vardagsrum vid altandörr/mot matplats.

I ytterväggar där jag gjorde provhål såg jag ny syll, liggandes på ett fuktskydd mot betongen. Syllen i bärande innervägg är ursprunglig. (bild 2) Bedöms dock inte som träskyddsbehandlad. Svårt att avgöra om denna ligger på ett fuktskydd mot betongen.

Som tidigare nämnts finns det ett par meter mer syll i huset än vad som redovisats i fakturan. Skulle det vara så att det finns någon gammal syll kvar, kan dessa avge en avvikande lukt från träskyddsbehandling, troligtvis tryckimpregnering med tanke på byggår. Någon sådan lukt i bostaden kunde jag dock inte känna av.

Risk för mikrobiell tillväxt föreligger om den relativa fuktigheten (RF) i träporerna och den omgivande luften är över c:a 75 %, vilket i furuvirke motsvarar en fuktkvot (FK) på 17 %.

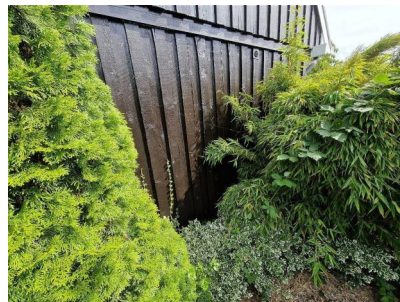
Växter finns i anslutning till byggnaden.

När det finns rabatter och växter nära byggnaden finns risk att fukt stannar kvar i väggarna. Detta kan i sin tur orsaka invändiga fuktskador. Växternas rötter kan också skada grundmuren och sätta dräneringsledningen ur funktion.

Området närmast huset rekommenderas att vara fritt från växtlighet.

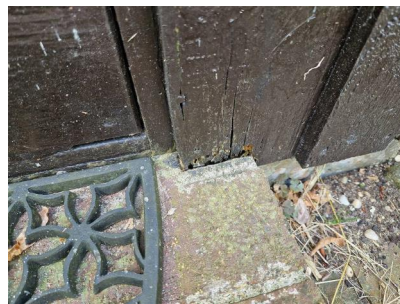
Det finns en del rötskador, bla nertill till höger om dörren. Kontakta byggtreprenör för en fortsatt kontroll av omfattning samt bedömning av byte dålig panel. Vid mitt besök kunde jag inte komma åt överallt pga växtlighet.

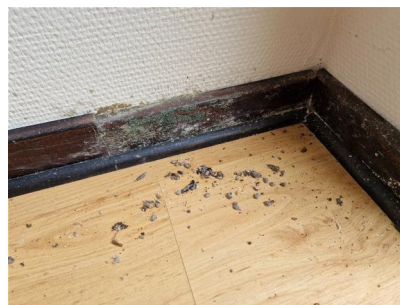
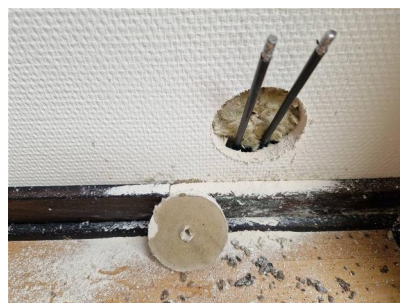
Till höger innanför dörren finns mikrobiella angrepp på vägg och sockellist. Fuktkvoten i syll här låg på 24-25%. Ingen plastfolie bakom gipsskiva. Mikrobiell lukt i denna byggnad. En fortsatt teknisk undersökning rekommenderas för att utreda orsak och omfattning av lukt och fukt. Risk för mikrobiell tillväxt föreligger om den relativa fuktigheten (RF) i träporerna och den omgivande luften är över c:a 75 %, vilket i furuvirke motsvarar en fuktkvot (FK) på 17 %.
