# Besiktningsprotokoll

Anticimex Överlåtelsebesiktning av småhus - nivå 2

| Fastighetsadress:<br>Allmäningsvägen 12a | |

| Besiktningsdatum:<br>2025-09-16 | Protokollnummer:<br>69256717 |

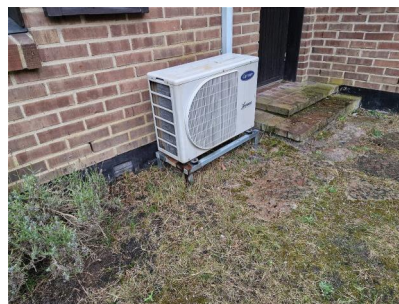
Kondensvatten från luftvärmepumpens utedel leds inte bort från husgrunden.

Detta medför ökad risk för att vatten tränger in i anslutande konstruktioner, vilket i sin tur kan leda till fuktrelaterade skador. Observera att besiktning av byggnadens värmesystem eller värmepumpen inte har ingått i uppdraget.

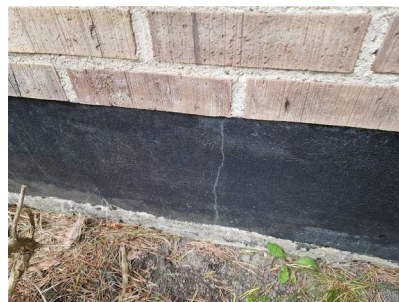
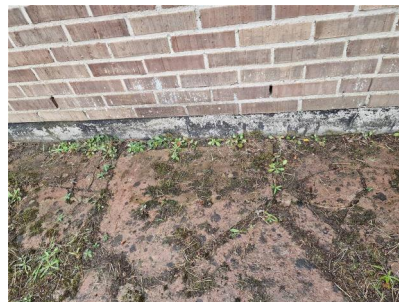
Färg/ytsläpp och en del tunna sprickor förekommer i sockeln. Bedöms inte utgöra någon större risk för följdskador.

En del skador förekommer i trapplan.

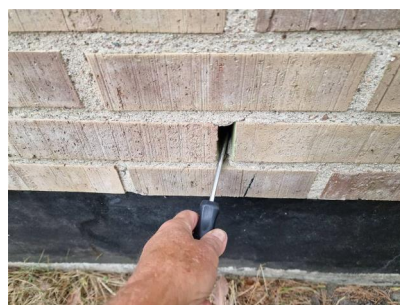
Man kan med fördel komplettera med s.k. gnagarnät i öppna ventilationsfogar i tegelfasadens nederkant.

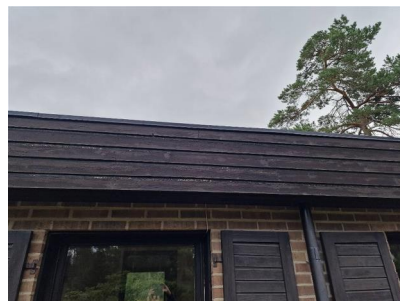
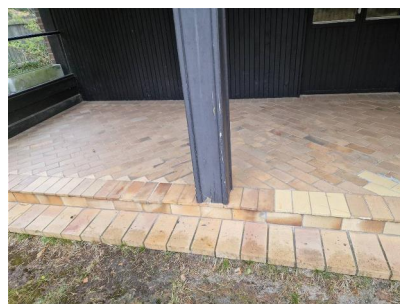
Taksargspanelen är i varierande grad i behov av målning/underhåll. Även stolpe vid uteplatsen samt en del fönsterluckor och virke i övrigt är i behov av målning och underhåll. En del fönsterluckor är i behov av viss renovering.

Fasadbeklädnad och träkonstruktioner där målningsbehov finns riskerar att få fukt- och rötskador på grund av sämre vattenavvisande förmåga. För att öka livslängden på fasadbeklädnad/virke rekommenderas målning och underhåll.

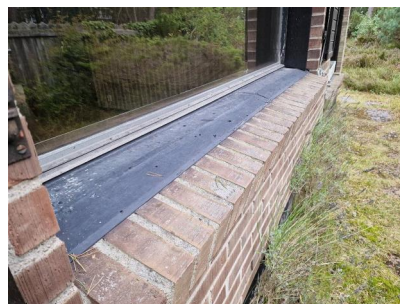
Isolerglas i köksfönster är av äldre datum (år 1993 enl. märkning) vilket betyder att tätningen mellan fönsterrutorna kan vara sämre. Detta kan leda till att missfärgning/imma kan uppstå mellan glastrutorna.

Fönsterblecken täcker inte hela det s.k. rullskiftet under fönster. (Medför en ökad risk för fukt/frostskador i fogar och tegel gällande rullskift).

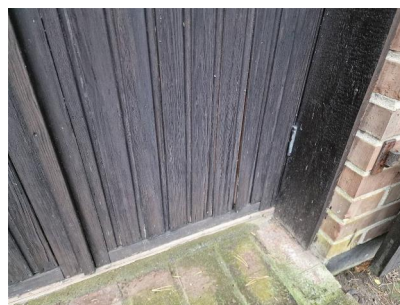
Fönster/dörrar med tillhörande listverk är i varierande grad i behov av målning/underhåll.

Fönster/dörrar där målningsbehov finns riskerar att få fukt- och rötskador på grund av sämre vattenavvisande förmåga.

Terrassdörr/dubbeldörr mot väster är i behov av viss renovering.

Garageportar griper något (justeras).

För att öka livslängden på fönster/dörrar rekommenderas målning och underhåll.

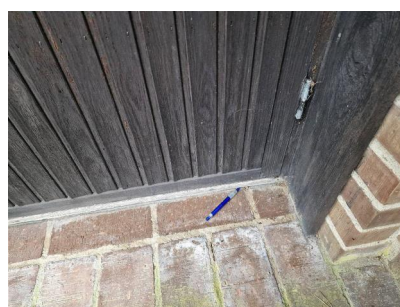
Mindre otätheter finns mellan tröskel och trapplan gällande terrassdörr mot söder.

Ovanstående medför ökad risk för att vatten rinner in under tröskeln vilket i sin tur kan leda till fuktskador i intilliggande golv och väggkonstruktioner.

Komplettera med lämplig mjukfog.

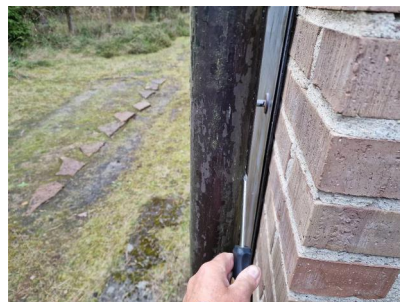
Falser på stuprören är vända in mot fasaden.  
(Dock rätt utförande med tanke på byggår).

Falsen på stuprören kan med fördel vändas ut från fasaden för att lättare se om röret blivit skadat efter vinterns påfrestningar samt för att undvika skador på fasad vid ett eventuellt läckage.

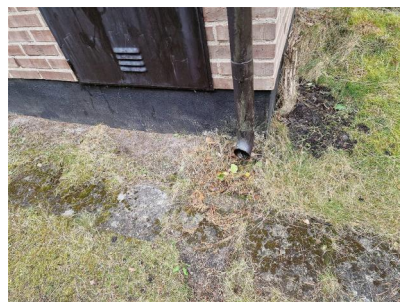
Hängrännor är till en del i behov av rensning.  
Ytrost förekommer i hängrännor.

En del stuprör är inte anslutna till markledning/stenkistor.

Stuprör som inte är anslutet till markledning kan medföra en ökad fuktbelastning på grundmur/sockel som i sin tur kan leda till fuktrelaterade skador.

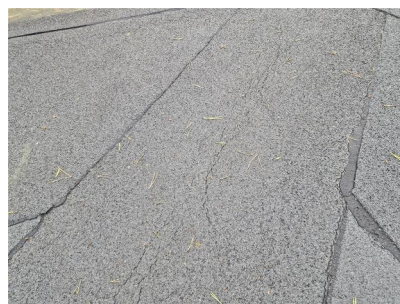
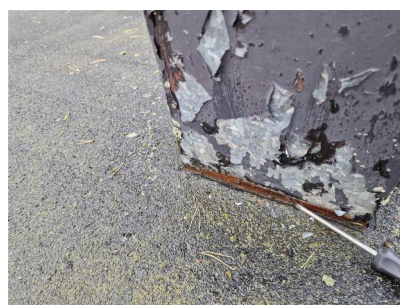
Takpappen är äldre.  
(Exakt ålder dock okänt).  
Åldersrelaterade vad som bedöms vara ytliga torrsprickor förekommer i granulaten.  
Vad som i dagsläget bedöms vara ytliga rostangrepp förekommer i nederkant plåthuvar.

Eftersom takpappen är äldre har det ett minskat motstånd mot vattengenomträngning.  
Detta i sin tur kan leda till att takkonstruktionen drabbas av fuktskador.

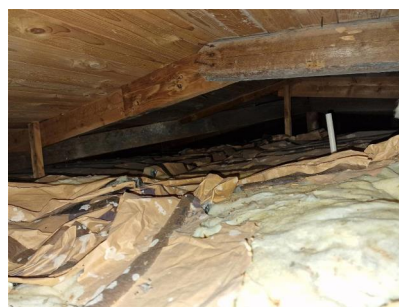
Vindsutrymmet är endast bedömt i begränsad omfattning från området närmast luckan.

Utrymmet är lågt/trångt och det finns inga landgångar.

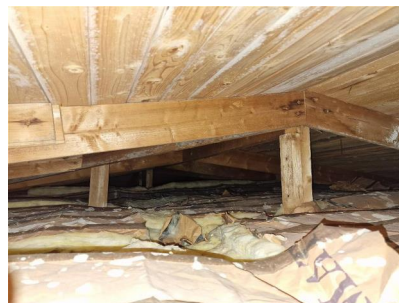
Vid kontroll av vinden har fuktvärden under kritisk fuktnivå för mikrobiell tillväxt uppmätts, dock noterades vad som bedöms vara svag mikrobiell påväxt på underlagstaket i form av ett vitt ytligt damm. (Ej omfattande och vanligt förekommande när det gäller lite äldre hus med självdragsventilation).

Fuktkvoten i underlagstak/takbjälkar uppmättes till 8 %. Detta värde varierar dock under året beroende på årstid och uteklimat.

Det finns risk för mikrobiell tillväxt om den relativa fuktigheten (RF) i den omgivande luften är över 75 %. I furuvirke motsvarar det en fuktkvot (FK) på 17 %.

Den upptäckta mikrobiella påväxten på underlagstaket är ett tecken på att vinden har tillförts eller tillförs fukt inifrån bostaden. Observera att besiktning av bostadens ventilationssystem inte har ingått i uppdraget.

För att komma tillrätta med detta kan fukttillförseln inifrån bostaden behöva minskas. Det kan göras genom att ventilationen i bostaden förbättras samt att eventuella otätheter i vindsbjälklaget (tak-/väggvinklar, taklucka med mera) tätas. Läs Anticimex faktablad om uppvärmda vindsutrymmen för tips och råd.

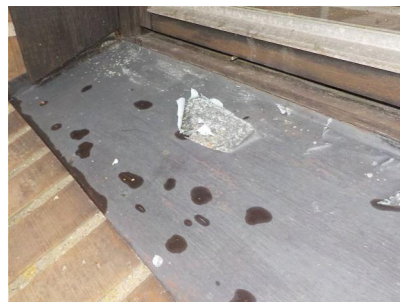
Åldersrelaterat färgsläpp förekommer på äldre plåtdetaljer.  
(Galvaniserad plåt).

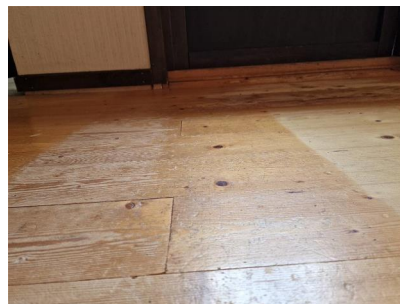
En sättning finns i det vad som bedöms vara uppreglat golv i anslutning till terrassdörren.

För att utreda orsak, omfattning samt lämpliga åtgärder rekommenderas en fortsatt teknisk utredning.

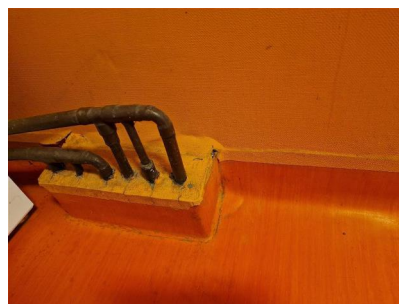
Utrymmet är äldre och har passerat tiden för sin tekniska livslängd. Matt och tapetsläpp förekommer.

Renovering av utrymmet rekommenderas.

Vi rekommenderar att en behörig våtrumsentreprenör kontaktas för en renovering.

I samband med renoveringen bör omkringliggande konstruktioner kontrolleras för att upptäcka eventuella följdskador.

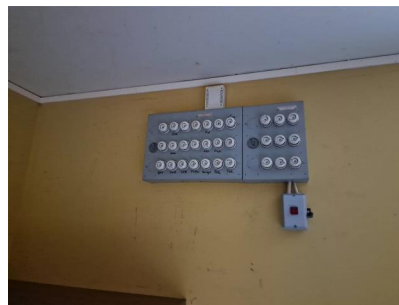
Elanläggningen i huset är äldre.

Äldre elanläggningar och elkablar kan vara en säkerhetsrisk som kan orsaka både personskador och brand.

Jordfelsbrytare finns inte.

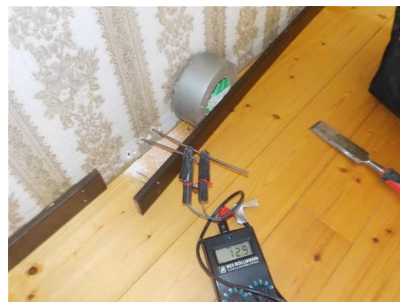
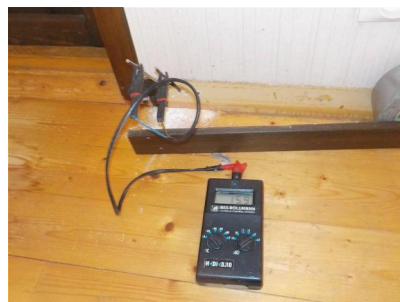
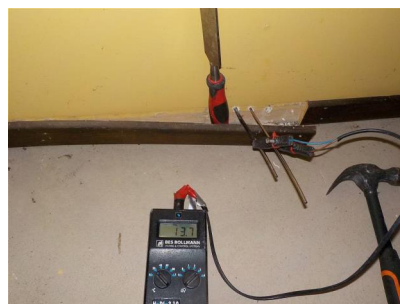
Vid fuktkontroll/indikering i ytterväggssyll mot norr (allrum väster) indikerades en fuktkvot på 12,9 %.  
Mot söder (vardagsrum/matrum) indikerades mot söder intill terrassdörren en fuktkvot på 15,9 %.  
Mot öster (garage) indikerades en fuktkvot på 13,7 %.

Fukthalten i syllarna understiger risken för mikrobiell aktivitet vid mättillfället (i mät-punkterna.)

Risk för mikrobiell tillväxt föreligger om den relativa fuktigheten (RF) i träporerna och den omgivande luften är över c:a 75 %, vilket i furuvirke motsvarar en fuktkvot (FK) på 17 %.

Utifrån erfarenhet av hus byggda på 70-talet finns risken att syllarna är tryckimpregnerade och i vissa fall försedda med otillräckligt fuktskydd. Detta kan i värsta fall medföra att syllarna avger en dålig lukt som kan sprida sig till boendemiljön.

Dock noterades ingen avvikande lukt i anslutning till provhål eller i bostaden vid besiktningstillfället.
