Besiktningssprotokoll

Anticimex Överlåtelsebesiktning av småhus - nivå 1

Fastighetsbeteckning: Ljunghusen 11:69	
Fastighetsägare: Monica Ljungman	
Fastighetsadress: Kråkbärsvägen 12	
Postnummer: 236 42	Ort: Höllviken

Besiktningdatum: 2026-05-15	Protokollnummer: 69660873
Temperatur: 12 °C	Väderlek: Klart
Tekniker: Mats Wahlfrid	
E-post: mats.wahlfrid@anticimex.se	
Kontor: Malmö	
Närvarande: Anhöriga

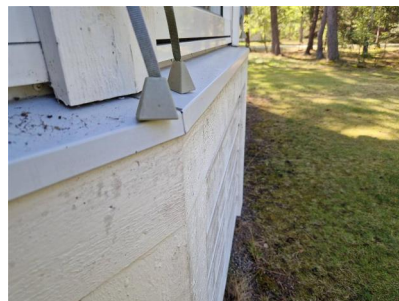
Fönsterbleck till burspråken är något för korta.

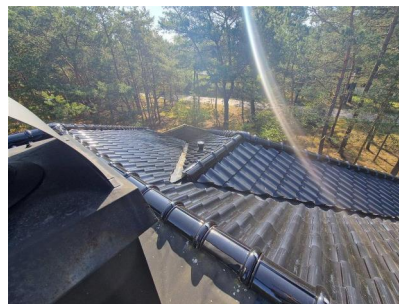
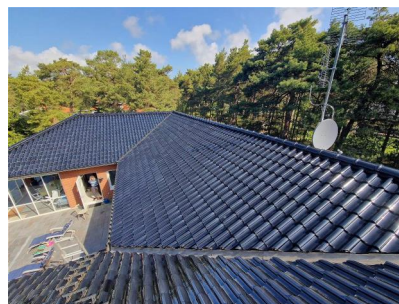
- ✓ Inget att notera. Taket är besiktigat från nockstege, stege mot hängränna på slumpvis utvalda ställen samt från mark. Ha dock en regelbunden tillsyn och tänk på att rensa i rännalar från löv och barr m m.

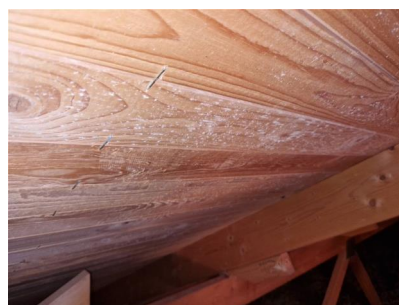
- ✗ Mikrobiell påväxt finns på underlagstaket.

Detta kan vara ett tecken på att vinden tillförs fukt inifrån bostaden. Observera att besiktning av bostadens ventilationssystem inte har ingått i uppdraget.

För att komma tillrätta med detta kan fuktillförseln inifrån bostaden behöva minskas. Det kan göras genom att ventilationen i bostaden förbättras samt att eventuella otätheter i vindsbjälklaget (tak-/väggvinklar, taklucka med mera) tätas. Läs Anticimex faktablad om oppvärmda vindsutrymmen för tips och råd.

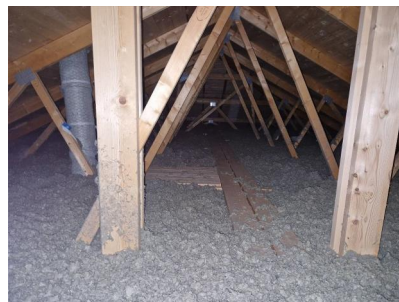
Så långt jag kunde se in på vinden över vardagsrum syntes inget avvikande. Jag kan dock inte nå landgångar. En kompletterande besiktning rekommenderas under förutsättning att man kompletterat med landgångar vid skorstenen.
