# Besiktningsprotokoll

## Anticimex Överlåtelsebesiktning av småhus - nivå 2

| Fastighetsadress:<br>Tyelsevägen 31 | |

| Besiktningsdatum:<br>2025-12-18 | Protokollnummer:<br>69440216 |

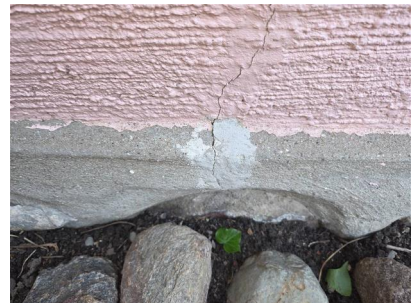
Sprickor finns i sockel.

Dessa bedöms inte ha lett till bakomliggande skador.

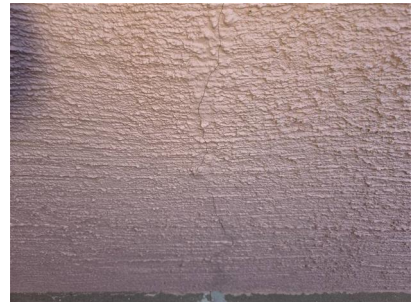
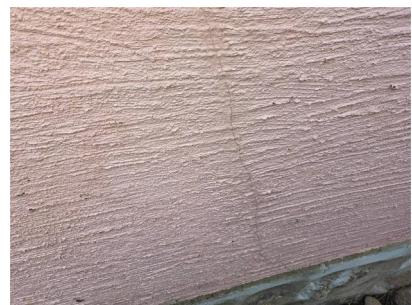
Sprickor finns i fasaden.

Dessa bedöms inte ha lett till bakomliggande skador.

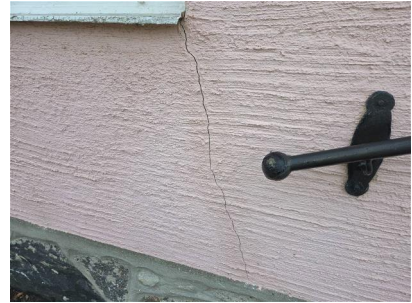
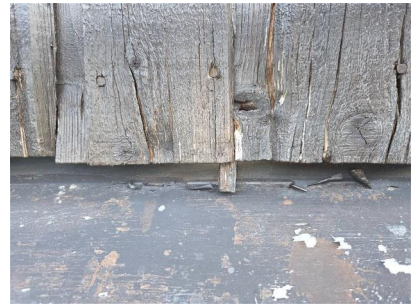
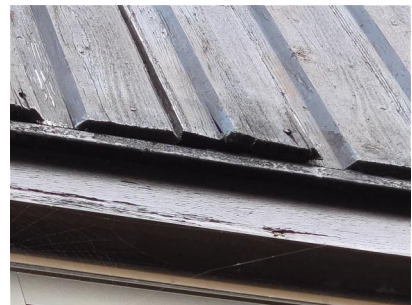
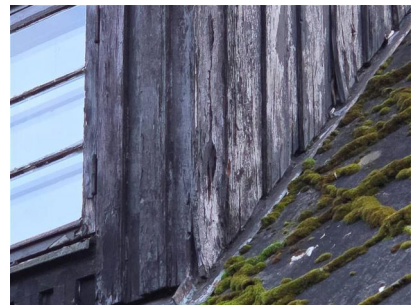
Det förekommer torrsprickor, färgsläpp och rötskador i panelbeklädnad på takkupor och gavlar.

Eftersom det finns brister i panelbeklädnader rekommenderas att en byggherren kontaktas för en bedömning av åtgärder. Viktigt är att kontrollera så det inte finns följskador i bakomliggande konstruktioner.

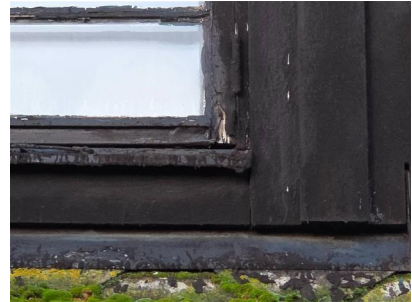
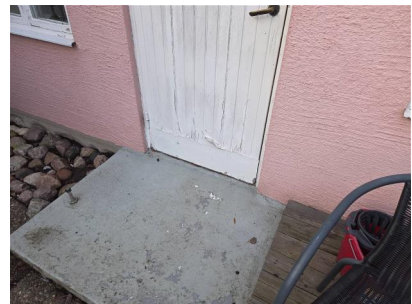
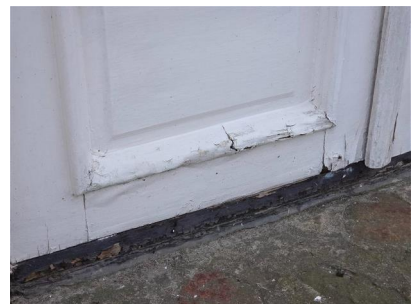
Det förekommer torrsprickor, kittsläpp, färgsläpp och rötskador på fönster och dörrar. Tröskelbleck saknas på dörrar.

Eftersom det finns brister/skador i fönster och dörrar rekommenderas att en lämplig entreprenör kontaktas för en bedömning av omfattningen av ett byte alternativt renovering.

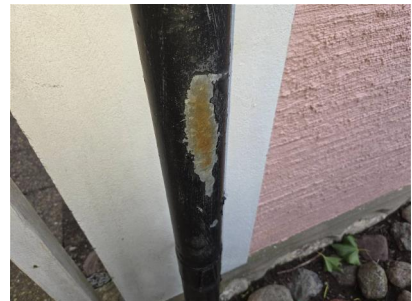
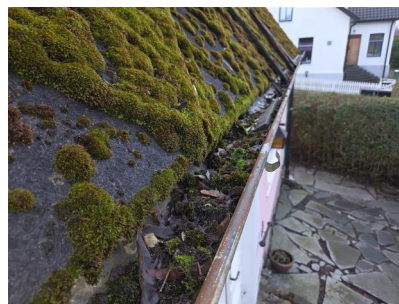
Färgsläpp och rostfläckar noterades. Hängrännor är i behov av rensning.

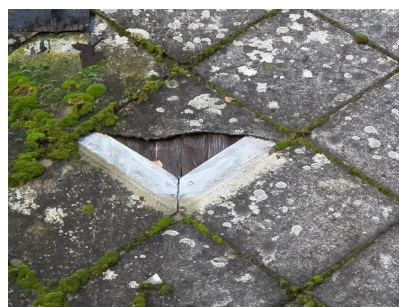
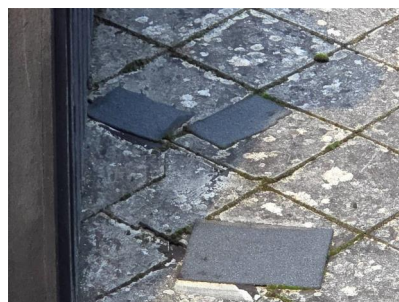
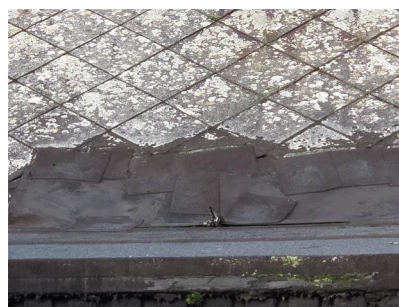
Det finns ett pågående inläckage på takkupa mot söder.

Det förekommer skador/brister i takets taktäckning. Bristfälliga lagningar. Det förekommer påväxt av mossor på eternittaket på takfall mot norr.

Eftersom det finns brister/skador i takkonstruktionen samt tecken på inläckage i takkupa invändigt rekommenderas att en takläggare kontaktas för en bedömning samt lämpliga åtgärder. Viktigt är att kontrollera så det inte finns följdskador i underliggande konstruktioner.

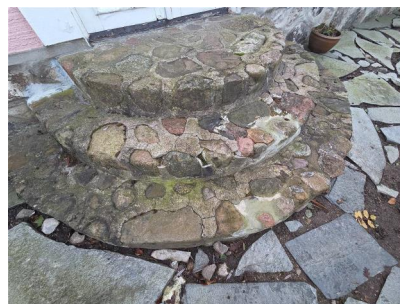
Frysskador noterades på trapp till entre.

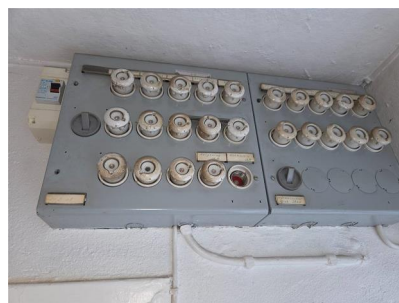
Gruppförteckning över elcentralen saknas.

"Gruppförteckning" är en lista som ska vara placerad vid elcentralen. Den visar vilka säkringar som är anslutna till vilka armaturer, vägguttag och apparater. Den är också till för att underlätta vid felsökning och elarbeten.

Säkringshuvar saknas i elcentralen.

Kontakta en elektriker för att upprätta en gruppförteckning som placeras i närheten av elcentralen.

Montera säkringshuvar i elcentralen.

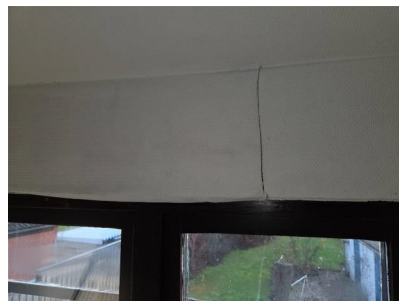
Vägg har fuktskador ovan fönster på takkupa.

Den synliga skadan tyder på att vatten har runnit in på grund av otätheter.

Vi rekommenderar att en byggentreprenör kontaktas för bedömning av omfattningen samt orsaken till. Se även rubrik utvändigt tak.
