ÖVERLÅTELSEBESIKTNING

Överlåtelsebesiktning säljare villa med fuktmätning i
riskkonstruktion

VELLINGE LJUNGHUSEN 12:50

Ljungstigen 5
236 42 HÖLLVIKEN

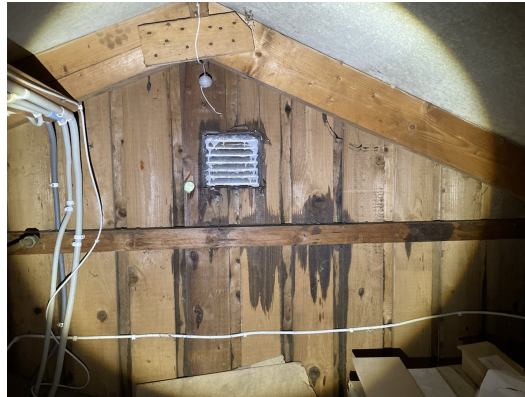
Nockvind

Missfärgningar.

Missfärgningar har observerats. Dessa missfärgningar var torra vid besiktningsstillfället.

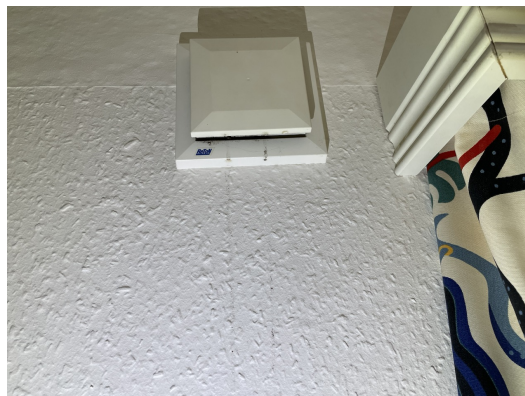
Sovrum 3

Missfärgningar.

Missfärgningar har observerats. Dessa missfärgningar var torra vid besiktningsstillfället.

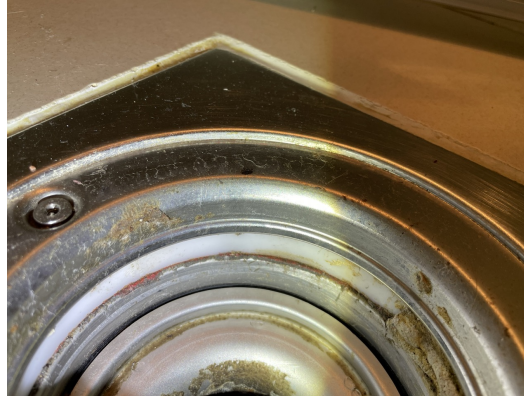
Badrum

Brunnsmanschetten är avslutad på ett felaktigt sätt.

Då brunnsmanschetten är avslutad på ett felaktigt sätt (sticker ut under klämring) och inte enligt monteringsanvisningen, finns det risk att klämringen inte fäster i sitt koniska säte.

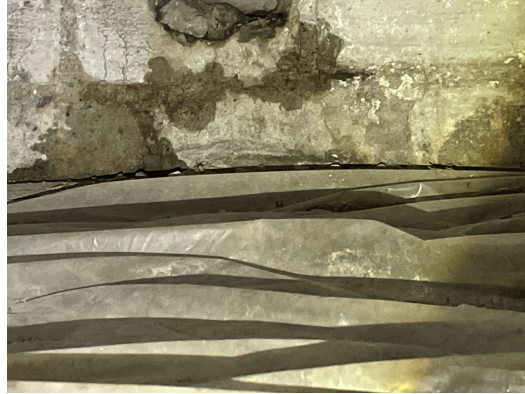
Krypgrund

Missfärgningar.

Missfärgningar har observerats. Dessa missfärgningar var torra vid besiktningsstillfället.

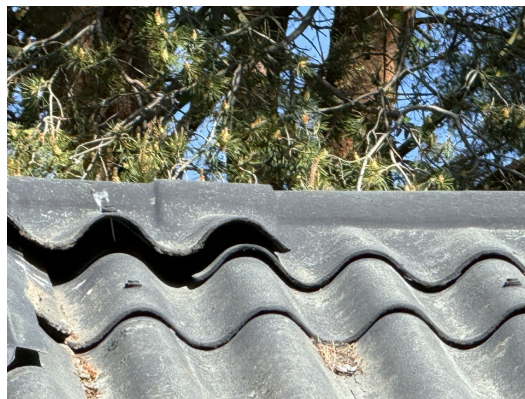
Takpannor som glidit ur sitt läge.

Då takpannor har glidit ur sitt läge finns risk att angränsande konstruktioner utsätts för förhöjd fuktstatus.

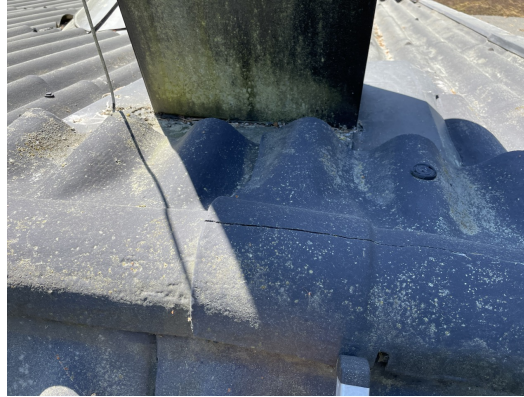
Spruckna takpannor.

När spruckna takpannor har noterats finns det risk att angränsande konstruktioner utsätts för fritt vatten och därmed belastas av förhöjd fuktstatus.

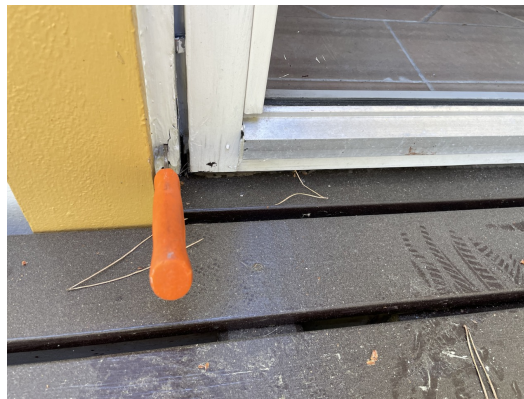
Rötskador.

I trä som har rötskador så försämras hållfastheten. Detta medför ökad risk för att fukt tränger in i angränsande konstruktion.

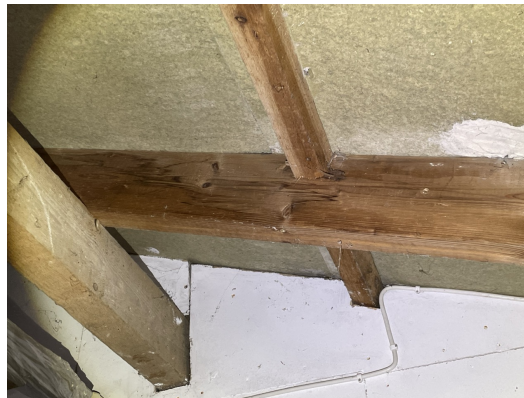
Förråd & garage

Missfärgningar.

Missfärgningar har observerats. Dessa missfärgningar var torra vid besiktningsstillfället.

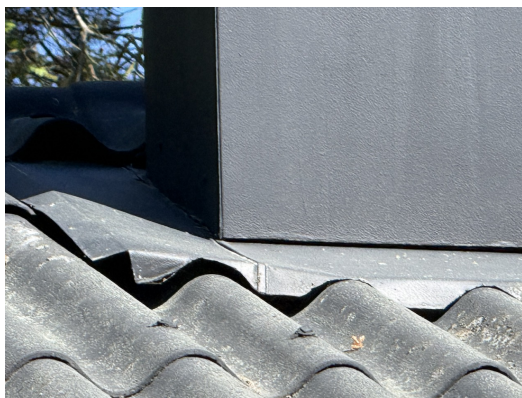
Plåtanslutningar på tak.

Då plåtanslutning på byggnadens tak har monterats bristfälligt, finns det risk för att vatten kan tränga in till angränsande konstruktioner och där orsaka fuktrelaterade skador.

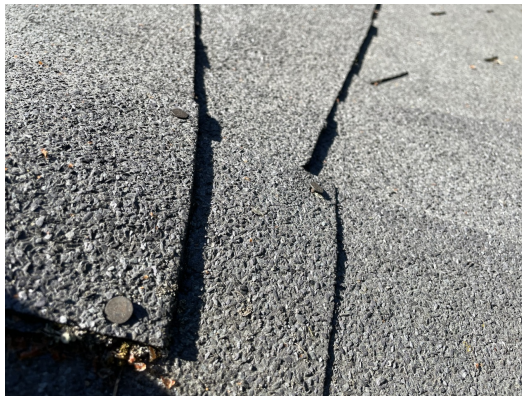
Tillbyggnad allrum

Äldre schingeltak.

Då takschingle på grund av ålder blir skört och bristfälligt finns det risk att vatten tränger in i konstruktionen och utsätter denna för en förhöjd fuktstatus. På schingeln noterades spik vilket också medför ökad risk för fuktinträning.

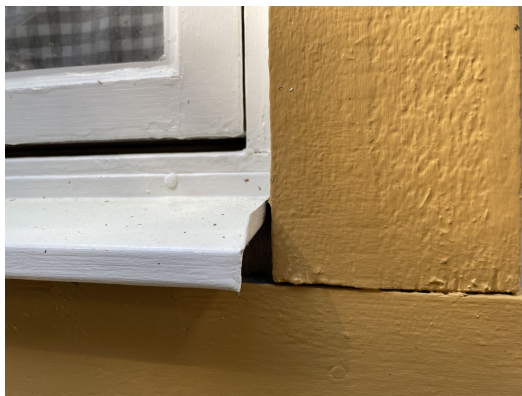
Otättheter i anslutning av plåtbleck (trähus).

Då otättheter i anslutning mellan fönstrets plåtbleck och fasad noterats, finns risk att vatten tränger in och orsakar förhöjd fuktstatus.

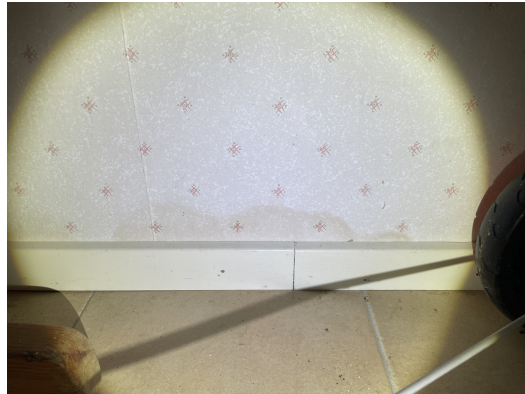
Gästrum

Aktiva missfärgningar.

Då aktiva missfärgningar har observerats, finns det risk att man har skador i konstruktionen. Kontakt med fackman bör ske för att utreda orsak och omfattning av missfärgningarna.
