Besiktningssprotokoll

Anticimex Överlåtelsebesiktning av småhus - nivå 1

Fastighetsbeteckning: Skanör 28:13	
Fastighetsägare: Catharina och Thomas Keifer	
Fastighetsadress: Dykerigatan 3b	
Postnummer: 239 30	Ort: Skanör

Besiktningdatum: 2026-06-09	Protokollnummer: 69730326
Temperatur: 15 °C	Väderlek: Duggregn
Tekniker: Jonas Andersson	
E-post: Jonas.Andersson@anticimex.se	
Kontor: Malmö	
Närvarande: Catharina och Thomas Keifer

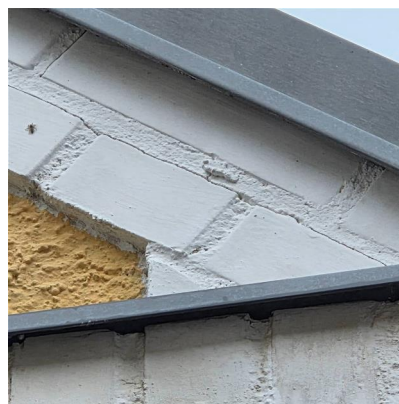
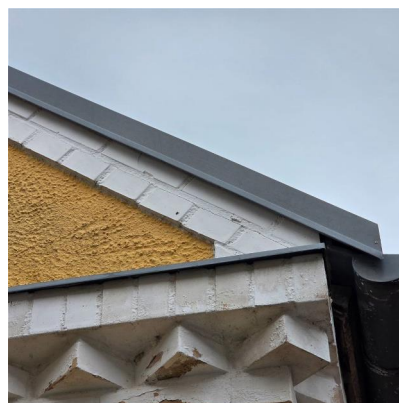
Utvändigt / Fasad

Det finns mindre sprickor och ytsläpp.

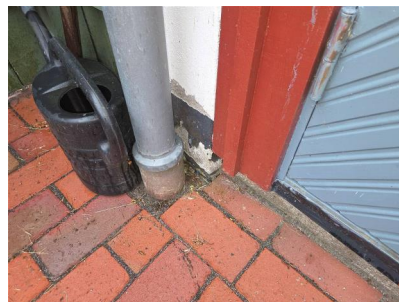
Utvändigt / Förråd utvändigt

Putssläpp finns i sockel.

Dessa bedöms inte ha lett till bakomliggande skador.

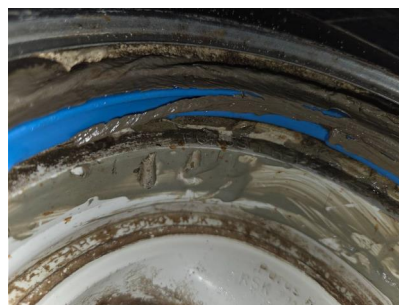
Våtutrymmet har äldre tätskikt. Plugghål finns på vägg utanför duschzon.

Eftersom funktionen, som innebär att tätskiktet ska vara vattentätt, kan vara nedsatt finns en ökad risk att vatten tränger igenom tätskiktet med vattenskador i omkringliggande konstruktioner som följd.

Klämring är felmonterad (inte nedtryckt i sitt rätta läge).

Den felaktigt monterade klämringen i golvbrunn medför att vatten kan tränga ner i omkringliggande konstruktioner med fuktskador som följd. Detta kan i sin tur leda till mikrobiella skador (angrepp av mikroorganismer).

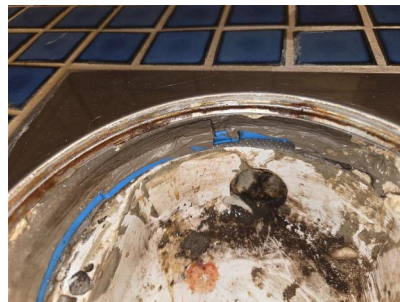
Klinker har släppt från underlaget ("Bom").

Felet som uppstått är att vidhäftningen mellan klinker och underlag har upphört. Sk "bom/ bomljud".

Tätskikt är felmonterat i golvbrunnen.

När tätskikt är felmonterat i golvbrunnen innebär det risk för fuktskador. Vatten kan tränga ner i omkringliggande konstruktioner med fuktrelaterade skador som följd.

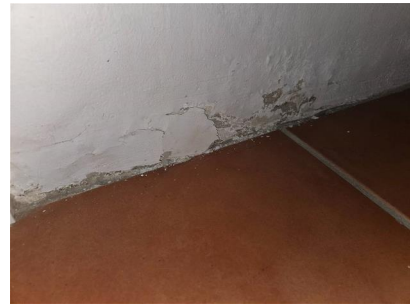
På enstaka ställen på väggar noterades mindre färgsläpp. Troligtvis målat med plastfärg.
