ÖVERLÅTELSEBESIKTNING

Överlåtelsebesiktning säljare villa med fuktmätning i riskkonstruktion

VELLINGE HÖLLVIKEN 7:253

Fritidsvägen 17
236 36 HÖLLVIKEN

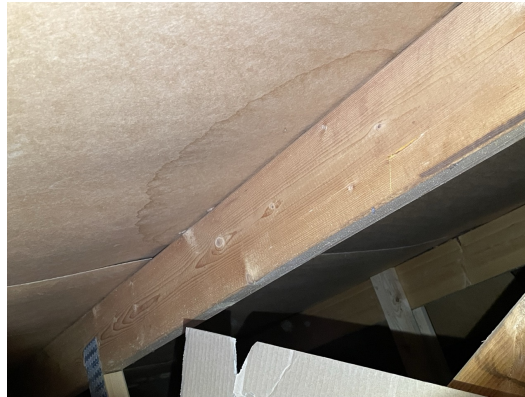
Missfärgningar.

Missfärgningar har observerats. Dessa missfärgningar var torra vid besiktningsstillfället.

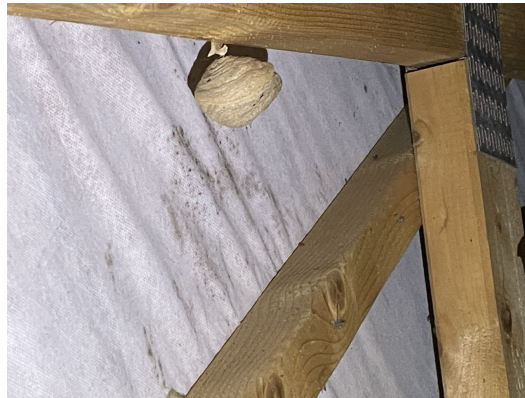
Mikrobiell påväxt.

Den upptäckta mikrobiella påväxten på underlagstaket indikerar att vinden periodvis tillförs eller har tillförts fukt inifrån bostaden, som den kallare delen av året kondensera mot underlagstaket (sk konvektionsskada).

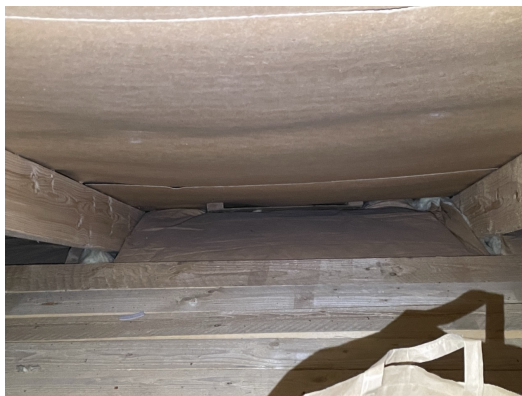
Bristfällig luftning i takfot.

Då luftspalt i takfoten är bristfällig/saknas minskas luftflödet i vindsutrymmet.

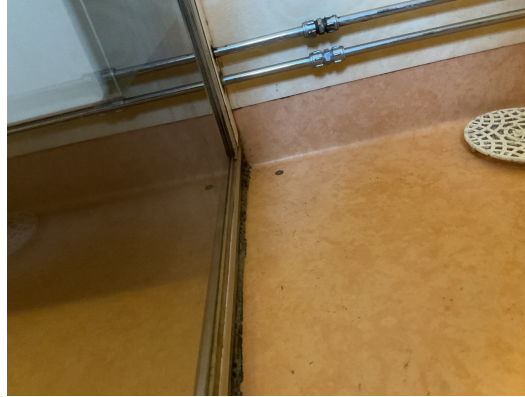
Mikrobiell påväxt.

Då det vid besiktingen upptäcktes mikrobiell påväxt i utrymmet indikerar detta på att fuktig luft inte ventilerats ut korrekt under en längre tid.

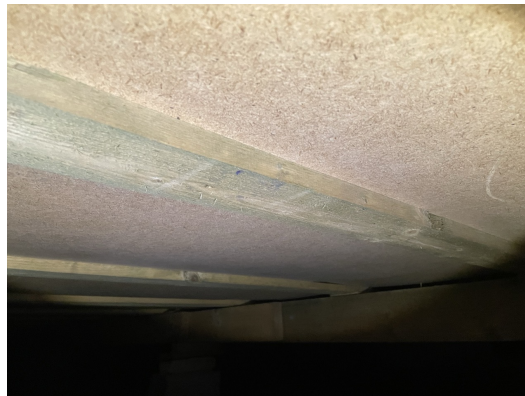
Impregnerat virke.

Då konstruktionen helt eller delvis består av impregnerat virke kan dessa delar få en avvikande lukt om klimatet i utrymmet blir fuktigt.

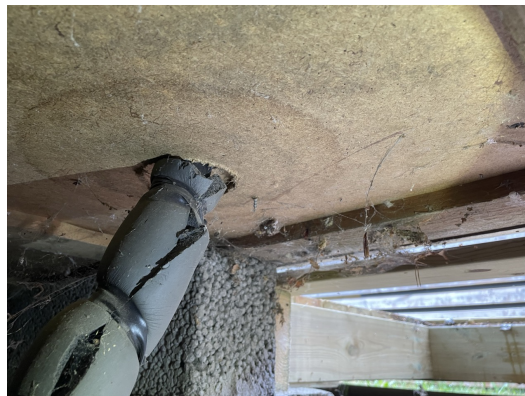
Missfärgningar.

Missfärgningar har observerats. Dessa missfärgningar var torra vid besiktningsstillfället.

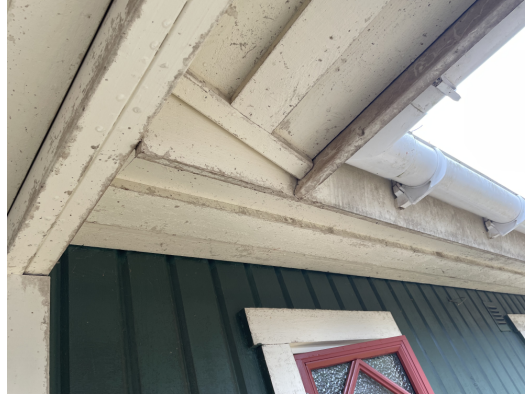
Mikrobiell påväxt.

Mikrobiell påväxt noterades på snickerier.

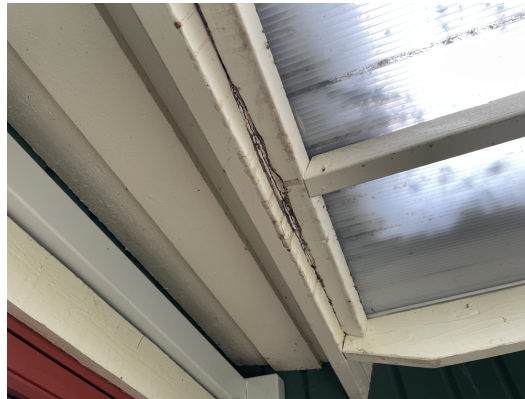
Missfärgningar.

Missfärgningar har observerats. Dessa missfärgningar var torra vid besiktningstillfället.

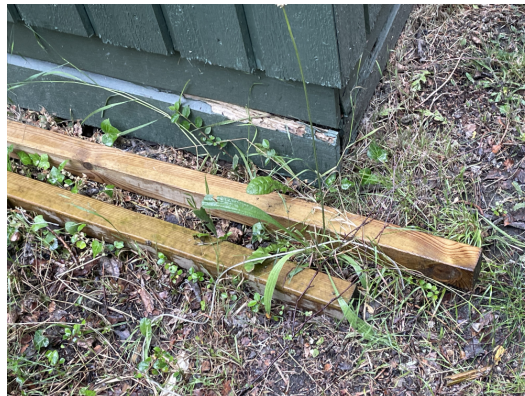
Rötskador.

I trä som har rötskador så försämrats hållfastheten. Detta medför ökad risk för att fukt tränger in i angränsande konstruktion.

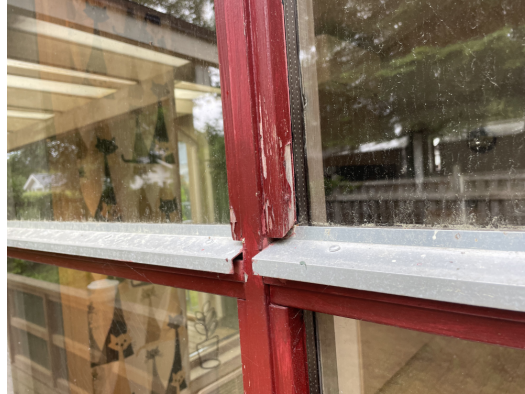
Underhåll av snickerier eftersatt.

Då underhållet av snickerier är eftersatt finns risk för högre fuktupptag i dessa delar.

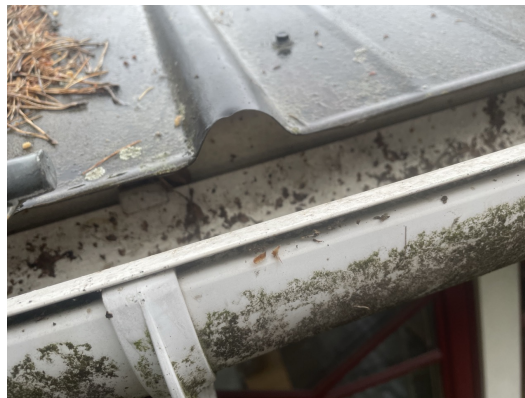
Fotplåt saknas.

Då fotplåt saknas finns det risk att takfoten utsätts för förhöjd fuktstatus.

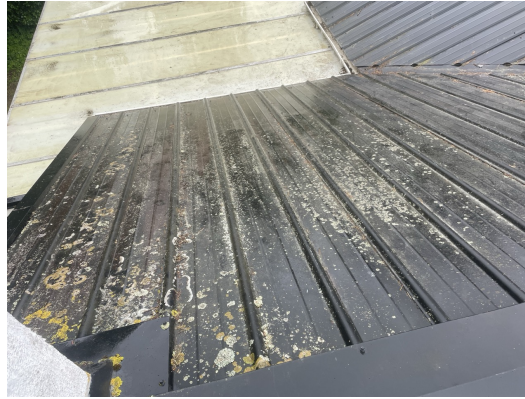
Mossa på tak.

När mossa finns på tak, binder mossan fukt, fukt som blir stillastående. Detta gör att taket åldras fortare samt ökar risken för förhöjd fuktstatus i underliggande konstruktioner.

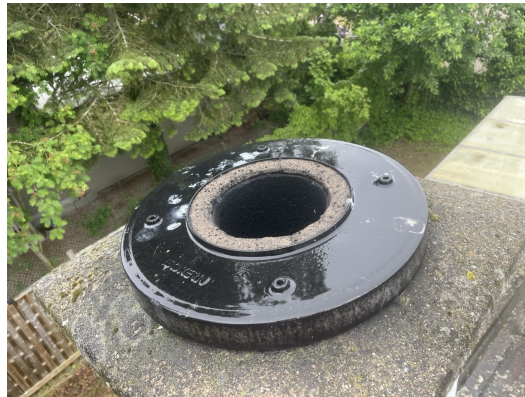
Skorsten utan huv.

Då huv saknas på skorsten kan nederbörd ta sig in i ventilationsrör och öka fuktbelastningen i angränsande konstruktioner.

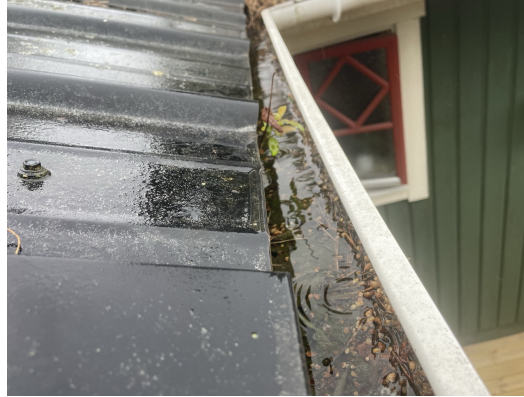
Tätning av taknock.

Då nocktätning bristfällig kan fritt vatten och snö ta sig in i angränsande konstruktioner och därmed orsaka en förhöjd fuktstatus.

Bristfällig rensning av hängrännor.

När hängrännan är bristfälligt rensad, finns det risk att vattnet rinner över hängrännans kanter och belastar fasaden/takfoten med förhöjd fuktstatus.

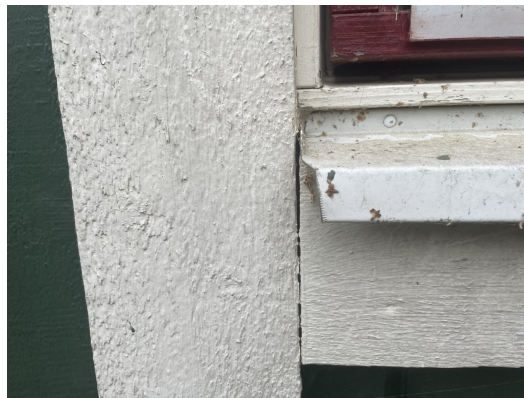
Underhåll av snickerier eftersatt.

Då underhållet av snickerier är eftersatt finns risk för högre fuktupptag i dessa delar.

Otättheter i anslutning av plåtbleck.

Otättheter i anslutning mellan fönstrets plåtbleck och fasad leder till att vatten tränger in och orsakar skador på grund av förhöjd fuktstatus.

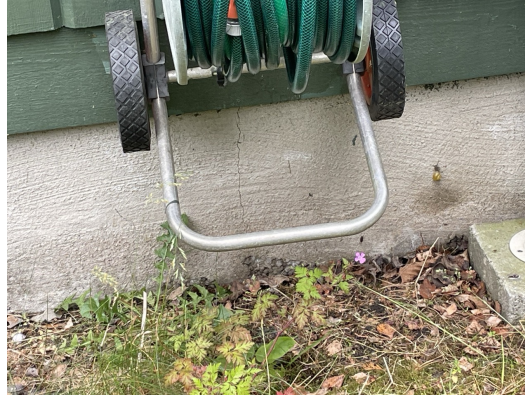
Sprickor i grundmuren.

Då det finns sprickor i grundmuren är det risk att vatten kan tränga in i dessa och orsaka skador som vintertid fryser och förvärrar skadan.

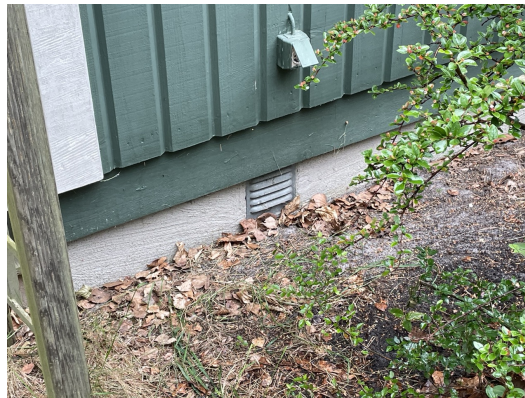
Avrinning från värmepump intill grundmur.

Kondensvatten från värmepump som inte leds bort ökar risken för förhöjd fuktstatus i grundkonstruktionen. Denna rekommenderas att ledas bort, minst 1 meter ifrån grundmur.

Ventiler till krypgrund i marknivå.

Då ventilerna till krypgrunden ligger i marknivå, finns risk att vatten kan tränga in i grunden och orsaka förhöjd fuktstatus.

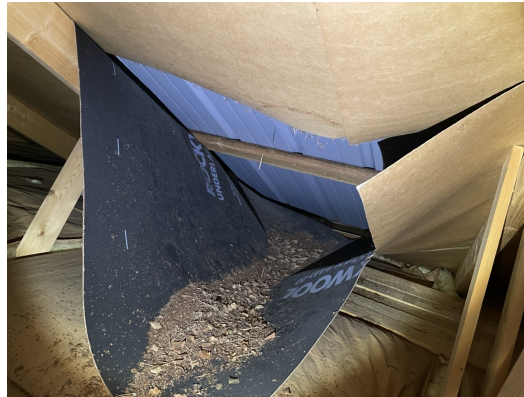
Underlagstaket som glidit ur sitt läge.

Då underlagstaket har glidit ur sitt läge finns risk att fritt vatten och snö ta sig in i angränsande konstruktioner och därmed orsaka en förhöjd fuktstatus.
