Besiktningssprotokoll

Anticimex Överlåtelsebesiktning av småhus - nivå 1

Fastighetsbeteckning: Skanör 40:8	
Fastighetsägare: Carl Löwenhielms dödsbo	
Fastighetsadress: Mellangatan 36	
Postnummer: 239 30	Ort: Skanör

Besiktningdatum: 2026-06-24	Protokollnummer: 69746486
Temperatur: 22 °C	Väderlek: Klart
Tekniker: Mats Wahlfrid	
E-post: mats.wahlfrid@anticimex.se	
Kontor: Malmö	
Närvarande: Ägare

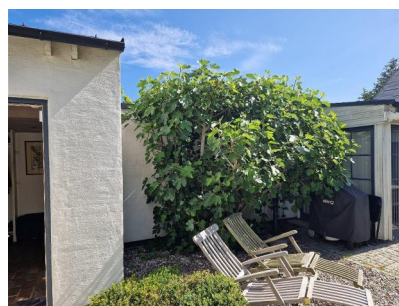
Utvändigt / Markförhållanden

Växter finns i anslutning till byggnaden.

När det finns rabatter och växter nära byggnaden finns risk att fukt stannar kvar i väggarna. Detta kan i sin tur orsaka invändiga fuktskador. Växternas rötter kan också skada grundmuren och sätta dräneringsledningen ur funktion.

Området närmast huset rekommenderas att vara fritt från växtlighet.

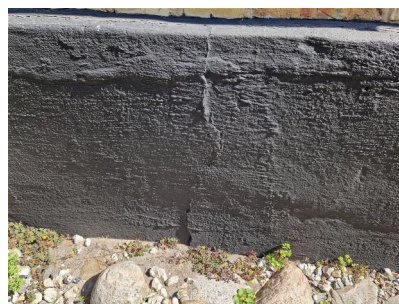
Utvändigt / Sockel

En del rörelsesprickor förekommer.

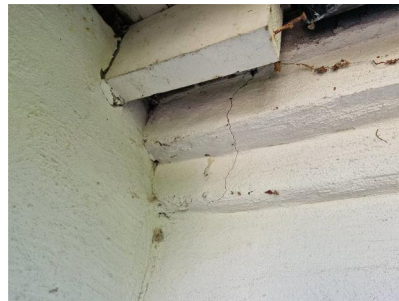
Utvändigt / Fasad

Någon tunn spricka i putsad del förekommer. En del håligheter finns i tegelstenar - åldersrelaterat.

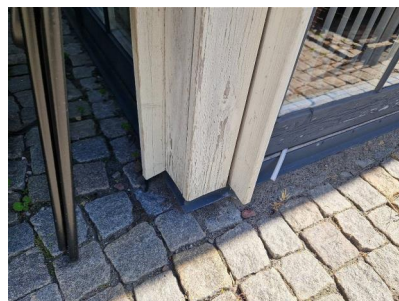
På mellandelar finns det en del träpanel som behövs målas. Tänk på att bristande underhåll kan leda till rötskador i förlängningen.

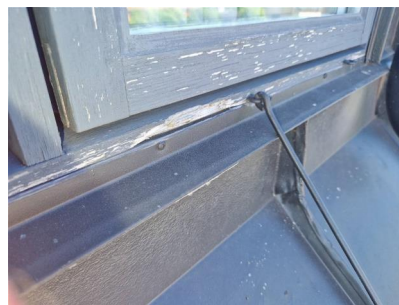
En rötskada har uppstått i bottenstycke till fönster mot lilla sovrummet utåt gatan. Kontakta snickare/fönsterentreprenör för en fortsatt kontroll samt bedömning av åtgärder.

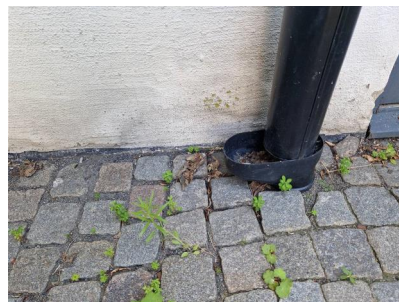
Rensa lövsamlare regelbundet. Stopp i dessa innebär en risk för onödig fuktbelastning på huset då det kan stänka upp.

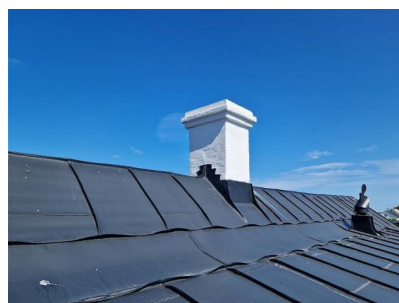
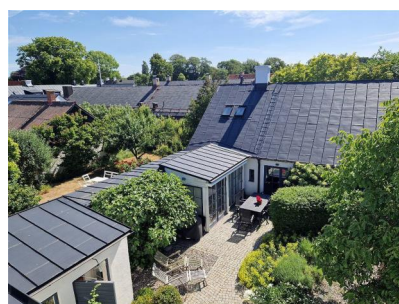
Utvändigt / Tak

Taken är besiktade från ställen där jag kom åt med stege samt från nockstegar. Jag kan se begränsade delar mot granne i öst. Överlag bedöms tak/plåt vara i gott skick. Det rekommenderas dock att komplettera med regnhuv över skorstenar om möjligt så att dessa inte riskerar skadas. Notera att det är skorstenarnas yttre som bedöms och inte deras funktion.

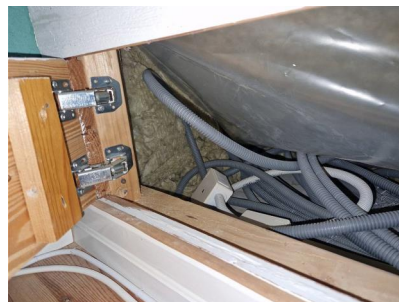
På en del ställen där jag kan titta in ser jag otätheter i plastfolie. Det innebär att det kan strömma ut luft från bostad förbi isolering m m. Under den kalla årstiden kan ett kondensliknande problem uppstå på undertaket.

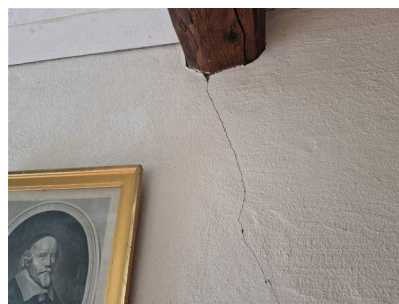
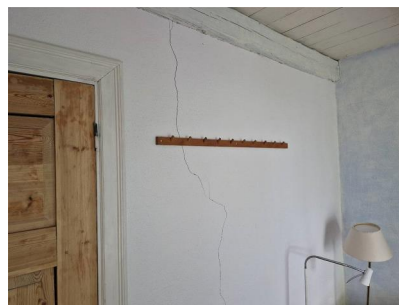
Entréplan / Allmänt

En del rörelsesprickor finns invändigt, en lite större i sovrum på entréplan. Denna rekommenderar jag att man kontaktar byggentreprenör för och ser över/åtgärdar.

Det finns en del tunnare rörelsesprickor i väggar. I sovrummet finns dock en lite större. Kontakta byggtreprenör för en fortsatt kontroll av omfattning och orsak, samt bedömning av åtgärder.

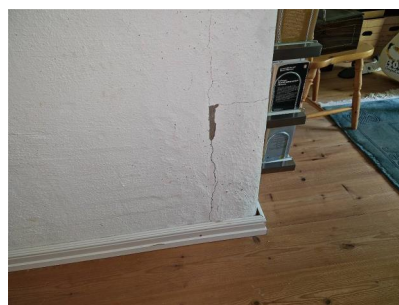
Tunn spricka/putssläpp på vägg.

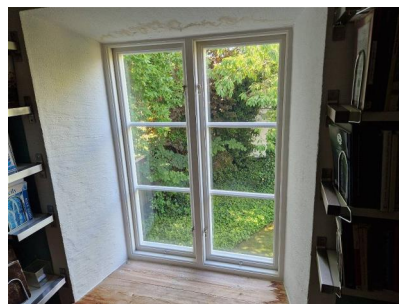
Tecken på inläckage vid fönster, både uppe och nere. Kontakta byggtrepenör för en fortsatt kontroll av orsak och omfattning samt bedömning av åtgärder.

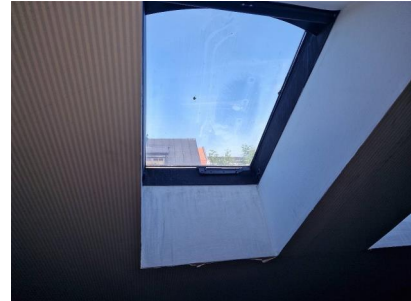
Våning 2 inåt trädgården / Sovrum

Missfärgade isolerglas, dvs luftläckage in mellan glasen. Ser även ut att ha kunnat rinna en del regnvatten under fönster. Kontakta fönstrentreprenör för en kontroll samt bedömning av byte.
