# Besiktningsprotokoll

Anticimex Överlåtelsebesiktning av småhus - nivå 1

| Fastighetsadress:<br>Beckasinvägen 8 | |

| Besiktningsdatum:<br>2026-06-12 | Protokollnummer:<br>69735815 |

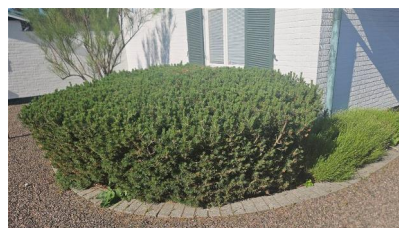
Växter finns i anslutning till grundmur.

När det finns rabatter och växter nära grundmuren finns risk att fukt stannar kvar i väggarna. Detta kan i sin tur orsaka invändiga fuktskador. Växternas rötter kan också skada grundmuren och sätta dräneringsledningen ur funktion.

Området närmast huset rekommenderas att vara fritt från växtlighet.

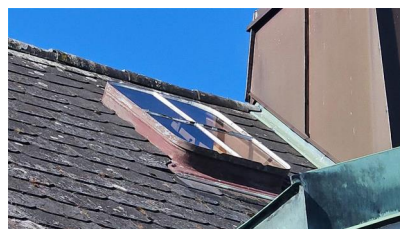
Yttertaket är äldre.

Taktäckningen har enligt vår bedömning en begränsad livslängd. Eftersom husets taktäckning är äldre har det ett minskat motstånd mot vatteninträngning. Detta i sin tur kan leda till fuktskador i underliggande konstruktioner.

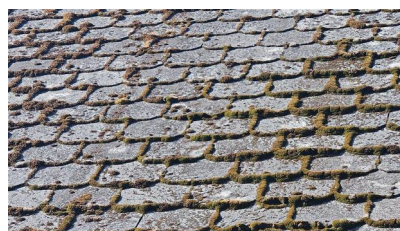
Mosspåväxt finns på taket.

Mossa som växer på taket kan leda till att taktäckningen har ett minskat motstånd mot vatteninträngning. Detta i sin tur kan leda till fuktskador på träläkt och takkonstruktionen vilket kan resultera i mikrobiella skador (angrepp av mikroorganismer).

För att öka livslängden på taket rekommenderas att mossan tas bort från taket.

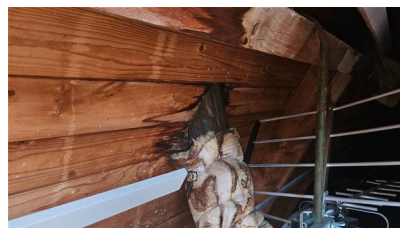
Underlagstaket har fuktfläckar vid genomföringar för rör och skorsten.

Fuktfläckar kan bero på olika saker, och kan vara ett tecken på en tidigare eller ett pågående läckage.

Inga avvikelser i fuktkvot noterades vid besiktningstillfället i fuktfläckarna. Områdena bör hållas under uppsikt och vid förändringar bör takentreprenör kontaktas för åtgärd.

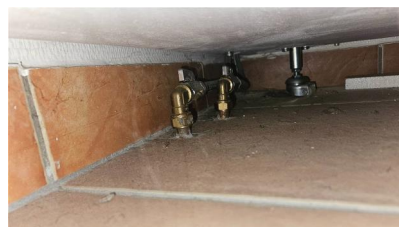
Rör genomföring finns i golv.

Rör genomföringar i golvet medför en ökad risk för att vatten tränger ner i omkringliggande konstruktioner och orsakar fuktskador.

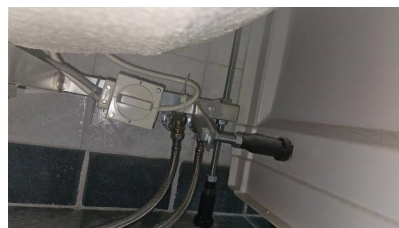
Rör genomföring finns i vägg i zon för bad.

Rör genomföringar i väggen medför en ökad risk för att vatten tränger in i omkringliggande konstruktioner och orsakar fuktskador.

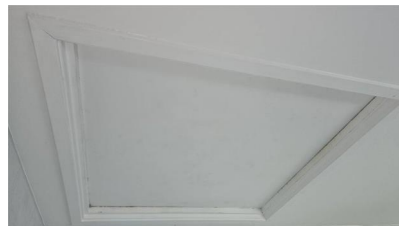
Vindsluckan är placerad i badrummet. Detta är inte det bästa rummet att ha en vindslucka i då den fuktiga luften i badrummet kan ta sig upp på vinden via vindsluckan.

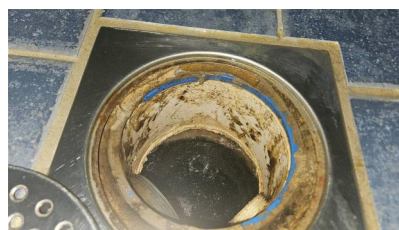
Tätskiktets anslutning mot golvbrunnen går ej att besiktiga pga att mellanrummet mellan golvbrunnen och slukristen/klämringen är täckt med bruk/fix.
