# Besiktningsprotokoll

Anticimex Överlåtelsebesiktning av småhus - nivå 1

| Fastighetsadress:<br>Björkdalsvägen 14 | |

| Besiktningsdatum:<br>2026-06-30 | Protokollnummer:<br>69771880 |

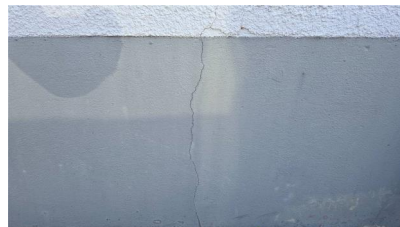
Det förekommer sprickor i sockeln. Detta bedöms inte ha orsakat några bakomliggande skador. Rekommenderas dock att man tätar vid behov.

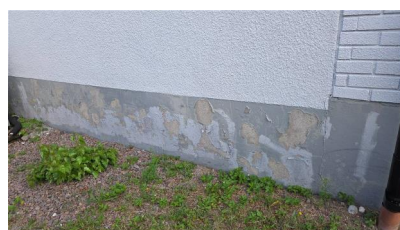
- Puttsläpp förekommer i sockeln.

Ägaren uppger att detta ska bättras innan försäljning av huset.

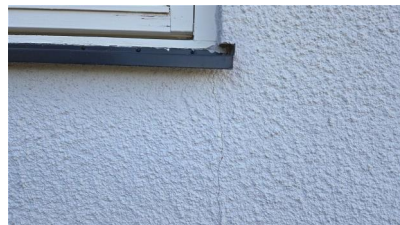
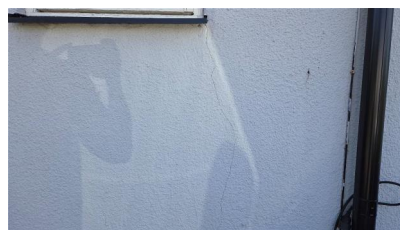
Sprickor förekommer i fasaden.

Bedöms inte ha lett till bakomliggande skador.

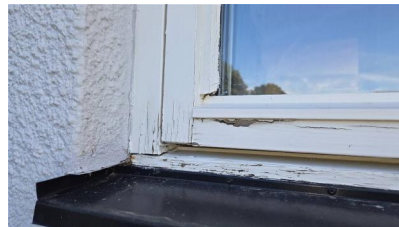
Fönsterna är i behov av målning/underhåll.

Fönsterbågar och fönsterkarmar där målningsbehov finns riskerar att få fukt- och rötskador på grund av sämre vattenavvisande förmåga. För att öka livslängden på fönster rekommenderas målning och underhåll.

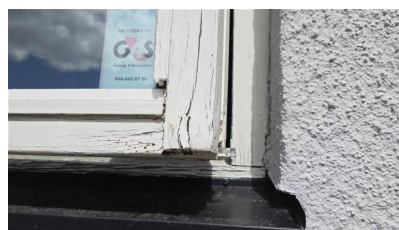
Rötskada finns i fönster till sovrum sydöst.

Rekommenderas att fackman kontaktas för en bedömning av lämplig åtgärd.

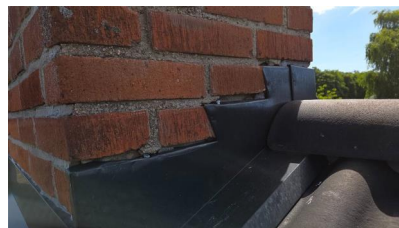
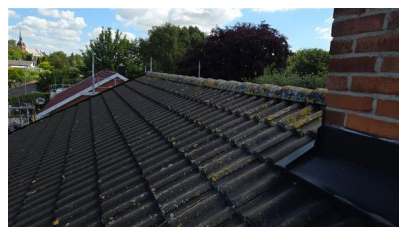
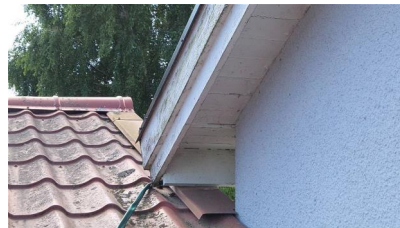
- Otätheter i anslutning mellan plåtar och skorsten samt fogsläpp/frostsprängning i skorstenen. Detta innebär en ökad risk för fuktrelaterade skador i omkringliggande konstruktioner som följd.

- Mossa på takpannorna. Rekommenderas att mossan tas bort för att minska på fuktbelastningen på taket.

- Vindskivor i behov av tvätt/underhåll. Rekommenderas att vindskivorna tvättas/underhålls regelbundet för att förhindra rötskador samt för att öka livslängden.

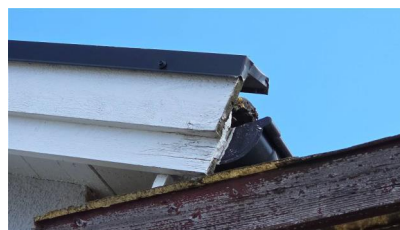
Ändarna på vindskivor mot väster är fuktpåverkade.

Rekommenderas regelbundet underhåll/målning för att förhindra rötskador i längden samt för att öka livslängden.

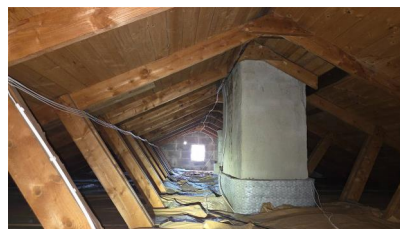
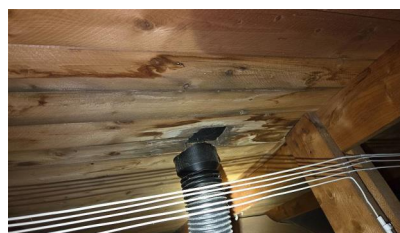
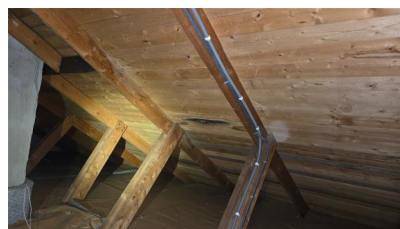
Vindsutrymmet kunde inte besiktigas i sin helhet, endast via luckan och delar av vinden, då landgång ej fanns längs med hela vinden. Noterades dock några äldre fuktfläckar i underlagstaket. Vid fuktindikeringen i fuktfläcken närmast luckan indikerades torra fuktvärden.

Vi rekommenderar en kompletterande besiktning när landgång monterats längs med hela vinden.

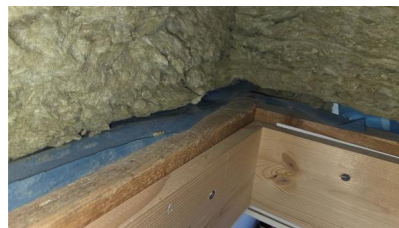
Vinden är tilläggsisolerad och har en diffusionspärr.

Eftersom vindsbjälklaget tilläggsisolerats så kommer klimatet på vindsutrymmet att ändras, främst vintertid. Detta i sin tur kan leda till uppfuktning av underlagstakets insida vilket kan resultera i mikrobiella skador. Eftersom diffusionspärr finns monterad minskar denna risk. Observera att ingen vidare påväxt har noterats på underlagstaket vid besiktningstillfället.

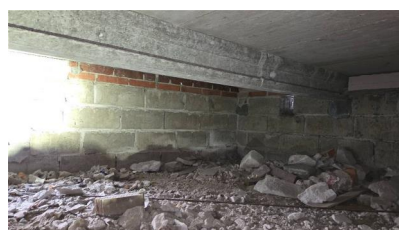
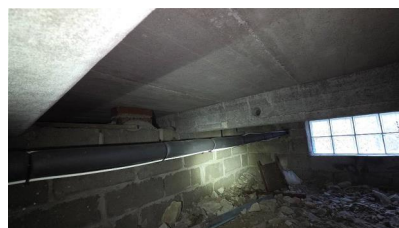
Krypgrunden är en riskkonstruktion och det noterades organiskt material på markytan. Observera även att delar av krypgrunden har endast gått att inspektera via delar av mittenbalk/grundmur.

Krypgrund är en känd riskkonstruktion och har ofta fuktskador på grund av naturlig fuktpåverkan. Detta kan resultera i mikrobiella skador och avvikande lukter som kan sprida sig upp till boendemiljön. Då grunden har ett mellanbjälklag av betong bedöms risken för mikrobiella skador i bjälklaget som mindre om man jämför med ett traditionellt träbjälklag.

Rekommenderas att det organiska materialet rensas från marken och att man därefter täcker markytan med åldersbeständig plastfolie, för att förhindra att mikrobiell lukt sprider sig.

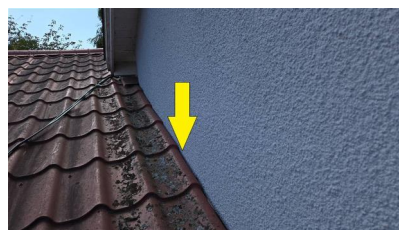
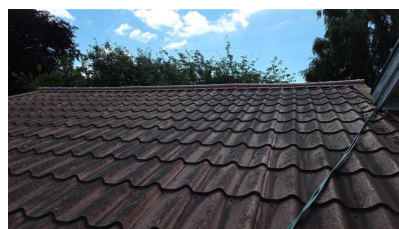
- Otätheter noterades i anslutning mellan plåttak och anslutande husfasad. Detta innebär en ökad risk för fuktinträning och fuktrelaterade skador i omkringliggande konstruktioner som följd.

- Taket i behov av tvätt, då algpåväxt/mossa finns. Rekommenderas att taket tvättas/underhålls regelbundet för att öka livslängden.

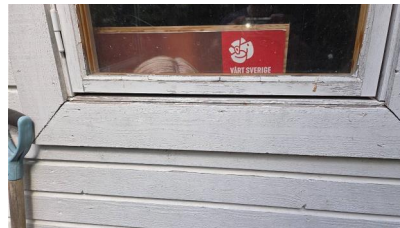
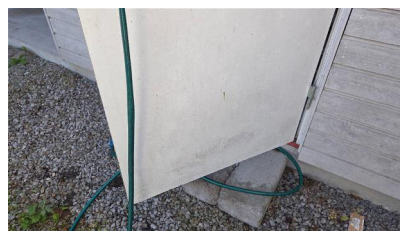
Fönster har inga plåtbleck och har ett målningsbehov förekommer på fönster samt dörr. Noterades även att garageporten har färgflagning. Ägaren uppger att garageporten ska bättras i färgen, innan försäljning av huset.

Rekommenderas att dörrar och fönster målas för att förhindra rötskador samt för att öka livslängden. Rekommenderas även att fönsterbleck monteras, för att förhindra fuktrelaterade skador i omkringliggande konstruktioner.

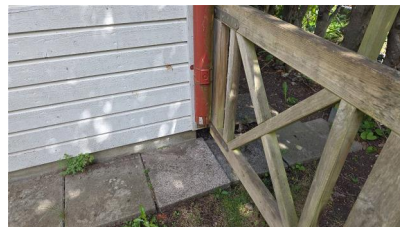
- Stuprör avslutas innan mark.

Detta ökar risken för fuktbelastning mot byggnaden. Rekommenderas att stuprör avleds från byggnaden, alternativt kopplas till markledning. Rekommenderas även att hängrännornas rensas från löv/mossa för att förhindra översvämning.

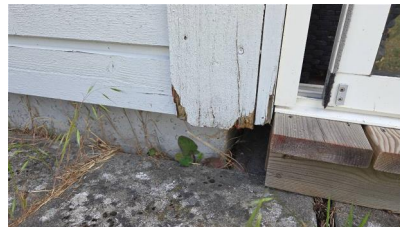
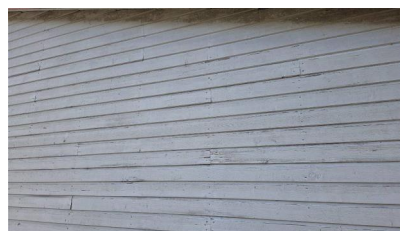
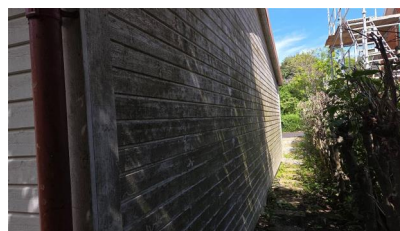
Garagets träfasad är i sämre skick och rötskador förekommer.

Rekommenderas att fackman kontaktas för att hjälpa er med en renovering av träfasaden. Rekommenderas att man framöver regelbundet målar/underhåller träfasaden för att förhindra fortsatta rötskador.

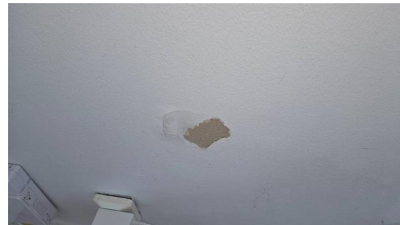
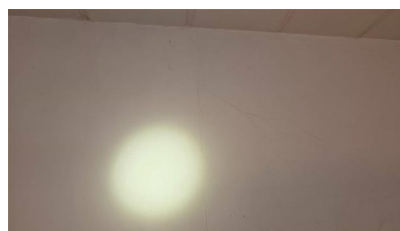
Lister/trösklar saknades i huset, vid besiktningstillfället. Ägaren uppger att detta ska åtgärdas innan försäljning av huset.

Ytskikt/slitageskador förekommer på husets invändiga ytskikt. Detta bedöms anses vara av estetisk karaktär och kommer inte att nämnas vidare i protokollet.

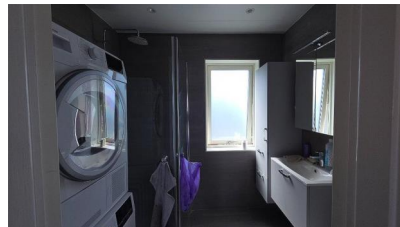
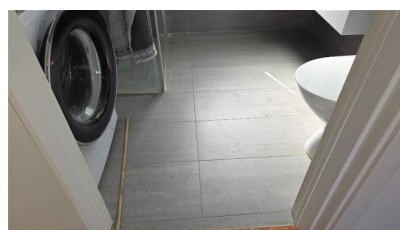
- Fönster placerat nära duschzon, men skyddas av duschdörr.  
Detta innebär att risken för skador bedöms som mindre.

- Bomljud (ihåligt ljud) förekommer i klinkerplattor.  
Detta innebär att plattorna har lossnat från sitt underlag och kan vara extra känsliga mot stötar.

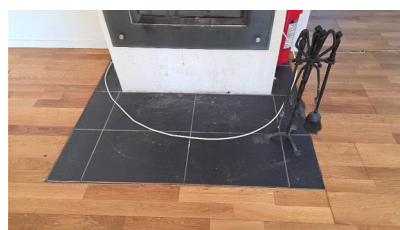
- Klinker har släppt från underlaget, bomljud.

Läs vidare om detta under punkten "Entréplan-Badrum.

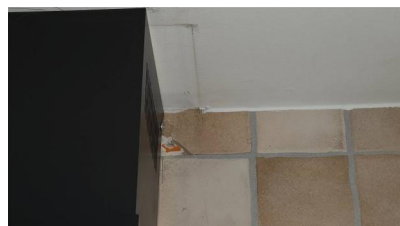
Sprucken kakelplatta vid köksfläkten.

Bedöms inte ha orsakat några bakomliggande skador.

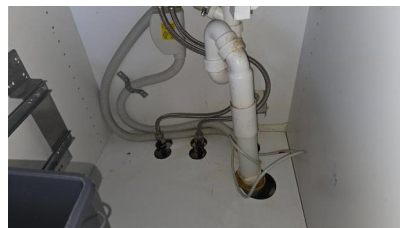
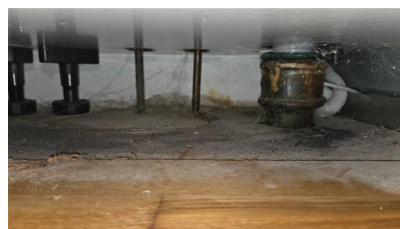
Fuktskydd i plast saknas i diskbänkskåp samt att anslutningen mellan tvättstället rör och avloppsröret sker under skåpet.

Utan fuktskydd är det svårt att upptäcka läckage från rörledningar. Vatten kan då tränga in i omkringliggande konstruktioner och orsaka fuktskador. För att upptäcka eventuella läckage, installera ett fuktskydd. Rekommenderar även att avloppslangen från diskmaskinen fästs upp i undersida bänkskiva enligt gällande monteringsanvisning.

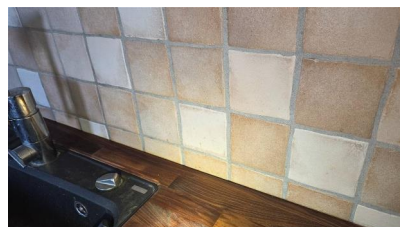
- Tätning/fog finns ej mellan bänkskiva och kakelvägg.

Detta innebär en ökad risk att vatten kan tränga in och orsaka fuktrelaterade skador i vägg och kringliggande konstruktioner.

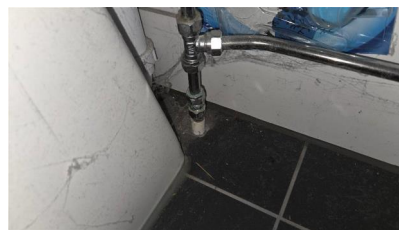
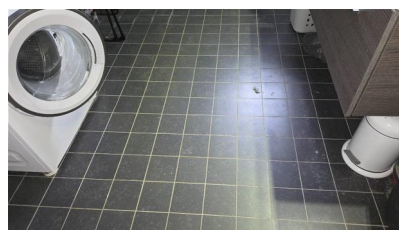
- Rörgenomföringar finns i golv.
- Bristfällig golvlutning utanför duschzonen.
- Bomljud i klinkerplattor runt golvbrunnen.

Detta är ett fränsteg från gällande branschregler och innebär en ökad risk för fuktelaterade skador i omkringliggande konstruktioner som följd. Risken för större fuktskador bedöms dock som mindre då kringliggande konstruktioner i källaren är av fukttåligare material

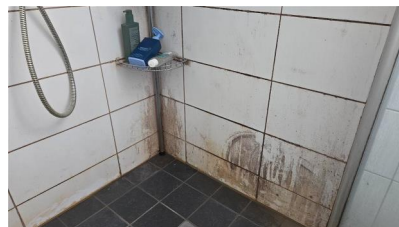
Missfärgningar och påväxt i duschhörn indikerar bristande uttorkning, sannolikt p.g.a. otillräcklig ventilation. Detta kan därför bero på otillräcklig luftcirkulation då duschväggarna hålls stängda.

Torra fuktvärden indikerades mot väggarna.

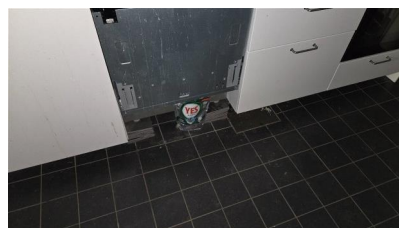
Fuktskydd finns ej under kyl/frys samt diskmaskin. Eftersom golvbrunn finns i utrymmet minskar risken för fuktskador.

Rekommenderas att gjutjärnsbrunnen byts ut vid framtida renovering av utrymmet.
