## ÖVERLÅTELSEBESIKTNING

Överlåtelsebesiktning säljare villa med fuktmätning i  
riskkonstruktion

## VELLINGE SKANÖR 9:276

Per Lokföräres gränd 7  
239 35 SKANÖR

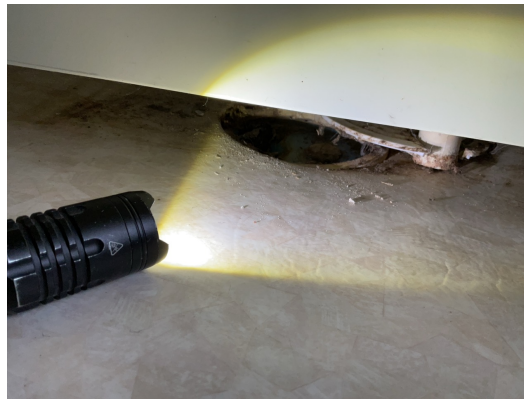
### **Klämring till avlopp.**

Då klämringen i golvbrunnen är lös, finns det risk att vatten kan tränga in under mattan och orsaka förhöjd fuktstatus. Inga förhöjda fuktvärden indikerades vid golvbrunn.

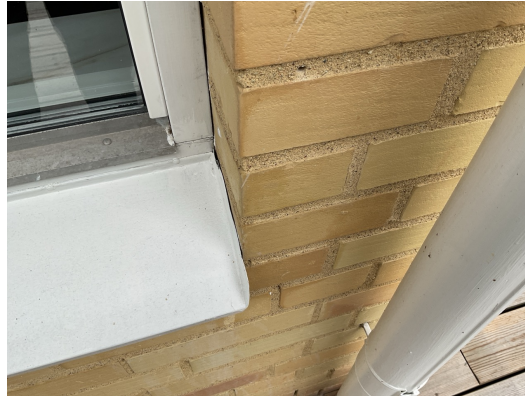
#### **Otättheter i anslutning av plåtbleck.**

Otättheter i anslutning mellan fönstrets plåtbleck och fasad leder till att vatten tränger in och orsakar skador på grund av förhöjd fuktstatus.

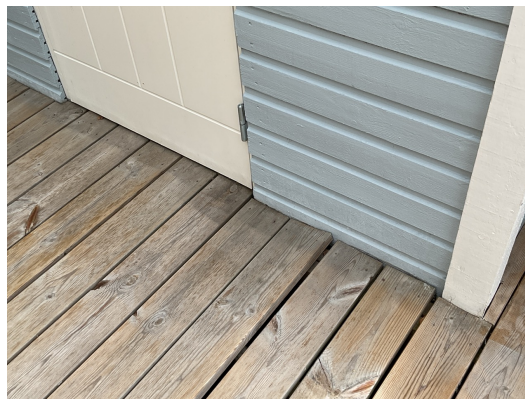
#### **Trädäck mot fasad.**

Eftersom trädäck har kontakt med eller ligger för nära fasad, finns det risk att dessa suger upp fukt och utsätts för en förhöjd fuktstatus.

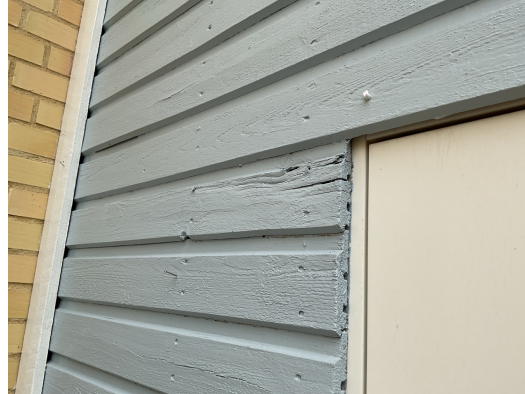
### Rötskador.

I trä som har rötskador så försämras hållfastheten. Detta medför ökad risk för att fukt tränger in i angränsande konstruktion.

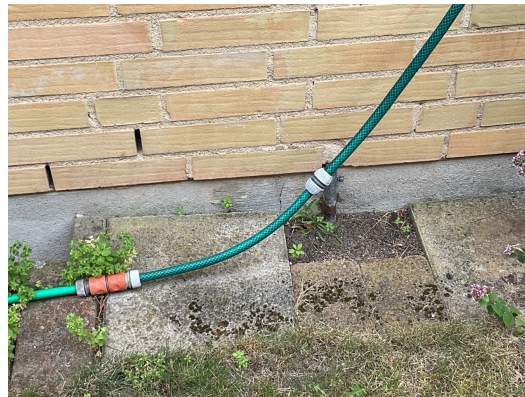
### Sprickor i grundmuren.

Då det finns sprickor i grundmuren är det risk att vatten kan tränga in i dessa och orsaka skador som vintertid fryser och förvärrar skadan.
