# Besiktningsprotokoll

Anticimex Överlåtelsebesiktning av småhus - nivå 2

| Fastighetsadress:<br>Östra Lindviksvägen 3 | |

| Besiktningsdatum:<br>2026-06-22 | Protokollnummer:<br>69740695 |

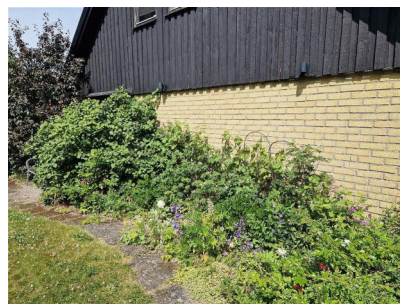
Växter finns i anslutning till byggnaden.

När det finns rabatter och växter nära byggnaden finns risk att fukt stannar kvar i väggarna. Detta kan i sin tur orsaka invändiga fuktskador. Växternas rötter kan också skada grundmuren och sätta dräneringsledningen ur funktion.

Området närmast huset rekommenderas att vara fritt från växtlighet.

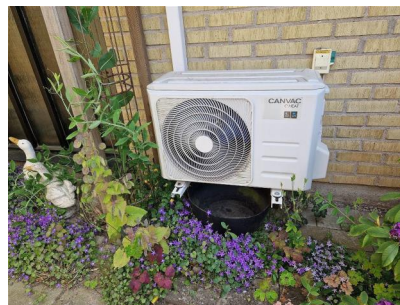
Normalt ålderslitage på sockel.

Tänk på att fortsätta att samla upp vatten från värmepumpens utedel.

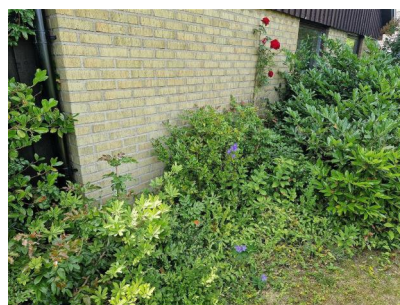
Mycket av sockeln och fasad täcktes av buskage vid mitt besök.

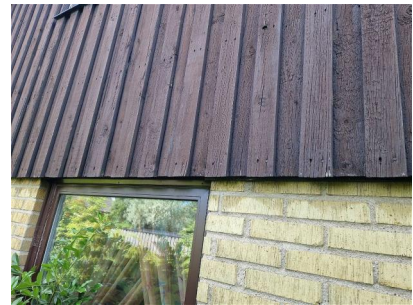
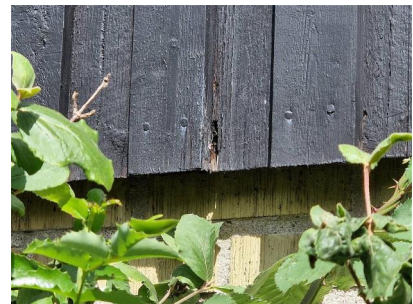
Gavelpaneler är allmänt slitna med en del glipor samt att det finns färgsläpp. Bristande underhåll samt glipor kan leda till skador bakom panel. Mindre punktvisa rötskador förekommer i panel på vissa ställen. Ett byte i förebyggande syfte rekommenderas. Kontakta byggherren för en fortsatt kontroll av omfattning samt åtgärd.

Fönster plan 2 behövs målas. Byt gavelpaneler på båda sidor i förebyggande syfte.

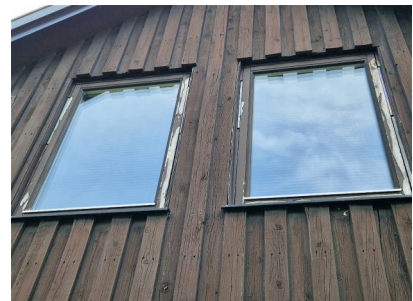
Fönster plan 2 behövs målas. Bristande underhåll kan leda till rötskador.

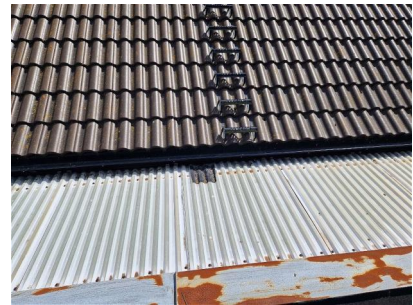
Kommer inte åtnockstegen, övre delar av taket är inte besiktigade.

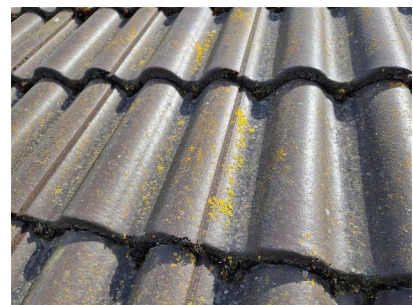
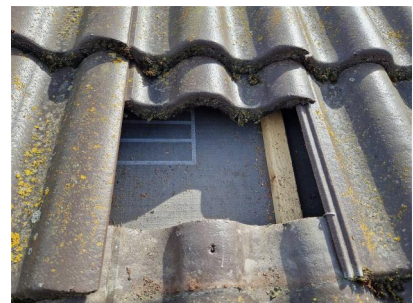
Mindre angrepp av lava/mossa, kräver ingen åtgärd i dagsläget. En ev framtida rengöring ska inte utföras med högtryckstvätt. Små lokala skador i fiberduk kan ses under pannor vid takfot. Ev kan fåglar vara orsaken till detta. (fågellist finns längre upp under pannor)

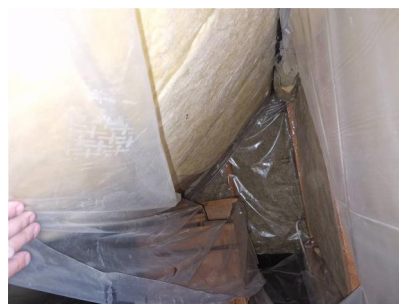
Sidovindar mot söder är förråd, väggar och undertak är skivklädda. Inne på sidovind mot norr har man satt plastfolie på fel sida om isoleringen som är satt mot stödbensväggen. Undertaket är dock isolerat. Plastfolien som man satt här har dock lossnat på ganska stora delar. Risk finns att detta kan orsaka s.k mikrobiell påväxt på undertaket. En fortsatt teknisk undersökning rekommenderas för att undersöka om detta har skett. (frilägga isolering, göra en okulär inspektion)

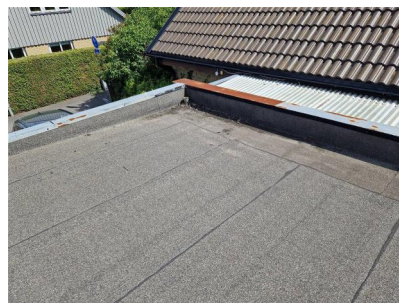
Färgsläpp och ytrost på krönplåten. Tänk på att rensa regelbundet kring takbrunnen.

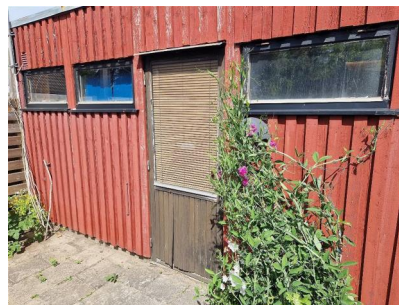
Underhållsbehov/byte av panel etc och underhåll av fönster/dörr mot väst. Kontakta byggherren för en fortsatt kontroll av omfattning samt bedömning av åtgärder.
