# Besiktningsprotokoll

Anticimex Överlåtelsebesiktning av småhus - nivå 1

| Fastighetsadress:<br>Hylletorpsvägen 2 | |

| Besiktningsdatum:<br>2026-06-30 | Protokollnummer:<br>69749089 |

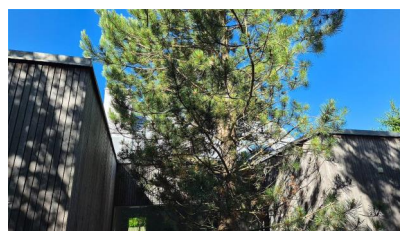
Det finns träd och växtlighet i närhet av huset.

Eftersom det finns flera barrträd nära huset är det viktigt att man som ny fastighetsägare regelbundet rensar bort barr/skräp från tak och hängrännor samt stuprör, för att tillse en god takavvattningsfunktion.

Övrig växtlighet i närheten av huset bör regelbundet klippas in så de inte belastar husets fasad.

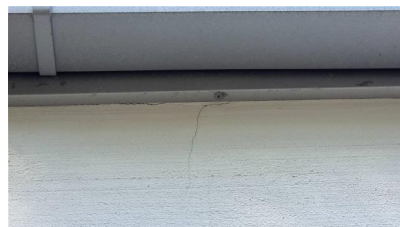
Enstaka mindre sprickor finns på den putsade fasaden.

Dessa bedöms inte ha lett till några följdskador, utan bedöms mer som estetiska sprickor.

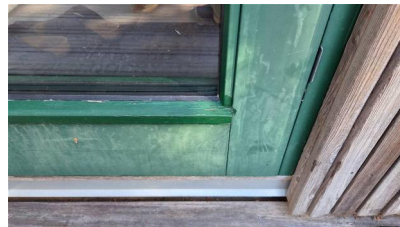
Entrédörren mot sydöst är "matt" i färgen och mindre färgsläpp finns.

Vi rekommenderar att dörren målas och underhålls.

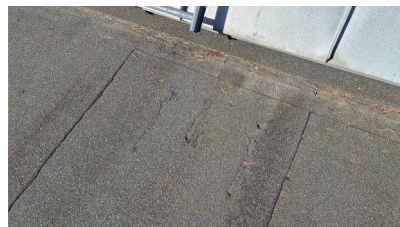
Yttertaken har besiktigats från de låglutande taken (mot öst) som går att nå via uppställd stege mot glidskydd samt via befintlig takstege på sadeltakets östra sida. Från dessa platser noterades:

- Ytliga skador noterades bitvis på takpappen (på de låglutande taken).

Fastighetsägaren uppger att detta kommer att åtgärdas innan fastigheten överläts.

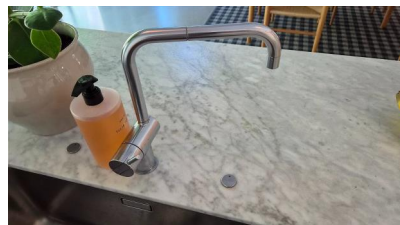
- Köksblandaren saknar vridstopp (utloppspipen går att vrida ut över bänkskivan).

Detta kan leda till att vatten rinner ut till omkringliggande konstruktioner med fuktskador som följd.

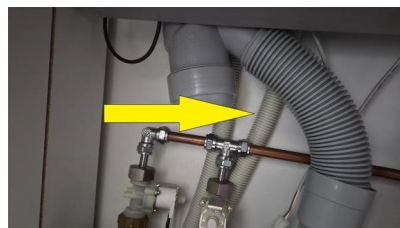
- Avloppsslangen till diskmaskinen är inte uppfäst i avlastningsbygel.

Detta medför risk för brott på slangen samt att den kan släppa från sin anslutning, vilket då kan leda till fuktskador.

Fastighetsägaren uppger att avloppsslangen kommer att fästas upp på ett korrekt sätt innan fastigheten överläts.

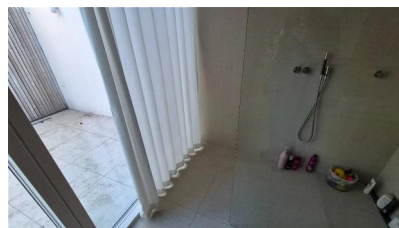
Enstaka klinkerplattor har släppt från underlaget ("Bom").

Felet som uppstått är att vidhäftningen mellan klinker och underlag har upphört. Sk "bom/ bomljud".

Detta bedöms mer som en estetisk skada, dock kan plattor med "bom" ha lättare för att spricka om man tappar något på plattorna.

Fönster är placerat vid duschzonen.

Fönstrets placering i våtutrymmet utgör en risk för fuktskador i fönster- och väggkonstruktionen.

För att minska risken för fuktskador på fönster och väggkonstruktion rekommenderas att man skyddar fönstret mot vattenbegjutning, exempelvis med ett draperi, precis som nuvarande fastighetsägare gör.

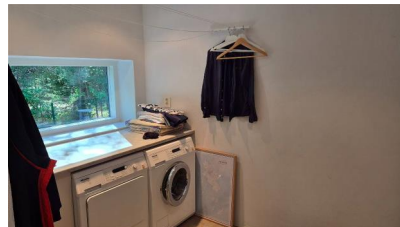
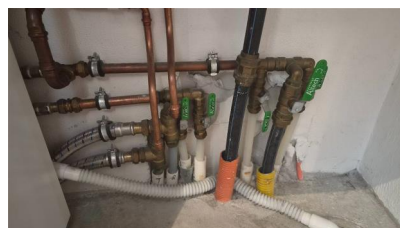
I tvättstugan noterades följande:

- Det går inte att se att tätskikt finns i detta utrymme, troligtvis finns inget tätskikt och det saknas dessutom dörrtröskel mot angränsande utrymme\*.

- Rör genomföring finns i golv\*.

Ovanstående noteringar innebär risk för fuktskador i utrymmet samt i angränsande utrymmen.

Risken för skador bedöms som mindre, dels eftersom man normalt sätt inte vattenbegjuter golvytan i detta utrymme samt att golvkonstruktionen består av betong samt att väggar är av lättbetong.

\*Dessa noteringar innebär avsteg från branschregler och monteringsanvisningar. Om dessa regler och anvisningar inte följs och en skada inträffar, orsakat av avstegen, riskerar man att få en nedsatt eller utebliven skadeersättning från sitt försäkringsbolag (villahem).

Som rekommendation kan en läckagevarnare med fördel monteras i utrymmet, för att på ett tidigare sätt kunna upptäcka ett eventuellt läckage.

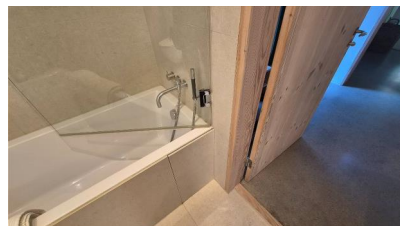
Dörren till badrummet är monterad nära badzonen.

Detta medför risk för fuktskador på dörr/väggkonstruktionen samt till angränsande utrymme.

För att minska risken för skador rekommenderas att man undviker att vattenbegjuta golv/väggytor utanför badkaret samt att man fortsätter att använda befintlig glasdörr som finns monterad vid badkaret.

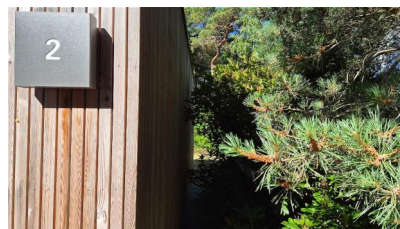
Det finns en del träd och växtlighet i närheten av garaget.

Läs vidare om detta under punkten - Utvändigt Markförhållande (för bostadshuset).

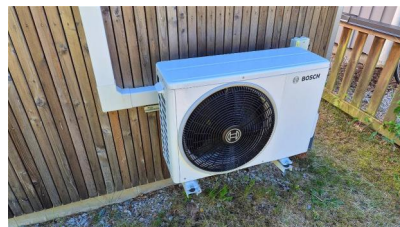
Kondensvatten från luftvärmepumpens utedel leds inte bort från garaget.

Detta medför ökad risk för att vatten tränger in i anslutande konstruktioner, vilket i sin tur kan leda till fuktrelaterade skador. Observera att besiktning av byggnadens värmesystem eller värmepumpen inte har ingått i uppdraget.
