# Besiktningsprotokoll

Anticimex Överlåtelsebesiktning av småhus - nivå 2

| Fastighetsadress:<br>Klockaregränd 5 | | |

| Besiktningsdatum:<br>2026-08-03 | Protokollnummer:<br>69831046 |

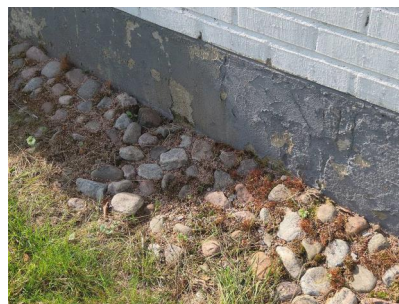
Sprickor och ytsläpp finns i sockel.

Dessa bedöms inte ha lett till bakomliggande skador.

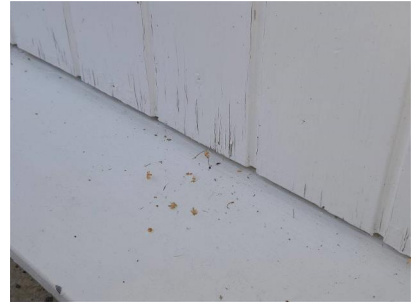
Fasadpanelen är i behov av målning/underhåll.

Fasadbeklädnad och träkonstruktioner där målningsbehov finns riskerar att få fukt- och rötskador på grund av sämre vattenavvisande förmåga. För att öka livslängden på fasadbeklädnaden rekommenderas målning och underhåll.

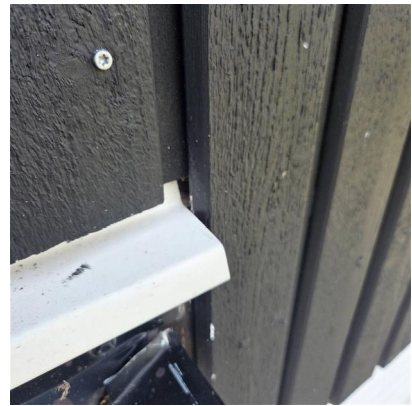
Otättheter mellan tröskelbleck och fasadpanel. Bleck saknar uppvik på sidor.

Otättheter i en fasadbeklädnad utgör alltid en risk då vatten lättare kan tränga in i konstruktionen bakom med fuktskador och mikrobiell\* lukt som följd.

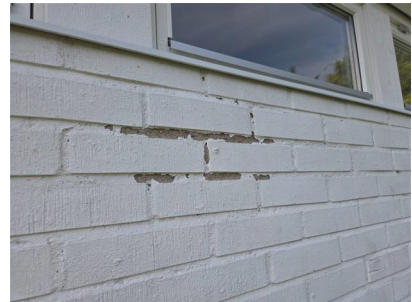
Ytsläpp förekommer på fasad

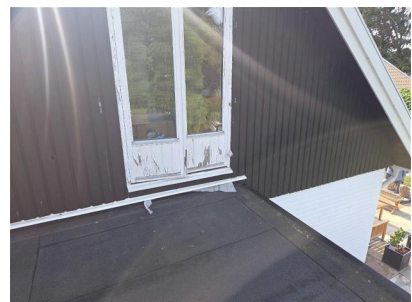
Skyddsräcke finns inte utanför dörr på övre plan.

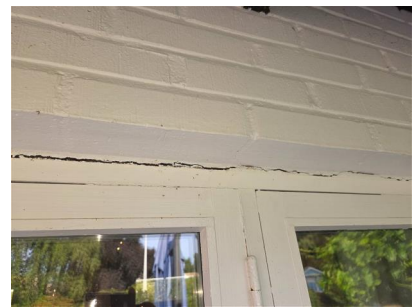
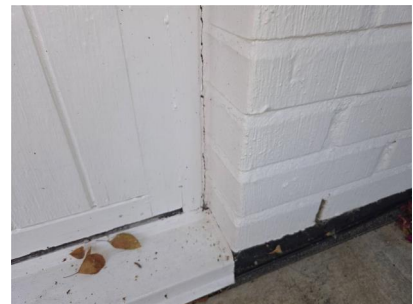
Tröskelbleck saknas under dörr till entre och sidoentre.

Avsaknad av tröskelbleck medför att det finns risk för att vatten kan rinna in och orsaka fuktskador på tröskel och/eller i kringliggande vägg och bjälklag.

Dörr till entre och sidoentre är i behov av målning/underhåll.

Dörrar där målningsbehov finns riskerar att få fukt- och rötskador på grund av sämre vattenavvisande förmåga.

Otättheter förekommer mellan karm och fasadsten.

Otättheter i en fasadbeklädnad utgör alltid en risk då vatten lättare kan tränga in i konstruktionen bakom med fuktskador och mikrobiell\* lukt som följd.

För att öka livslängden på dörr rekommenderas målning och underhåll.

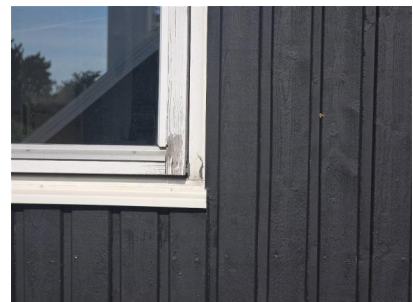
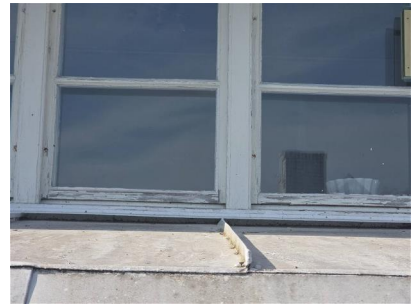
Fönster är i behov av målning/underhåll. Det förekommer även kittsläpp.

Fönsterbågar och fönsterkarmar där målningsbehov finns riskerar att få fukt- och rötskador på grund av sämre vattenavvisande förmåga.

För att öka livslängden på fönster rekommenderas målning och underhåll.

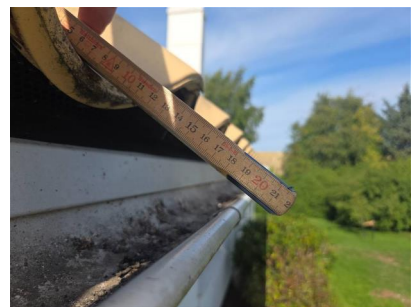
Hängrännor är lågt placerade i förhållande till tegelpannor

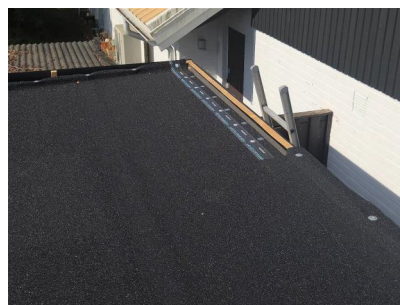
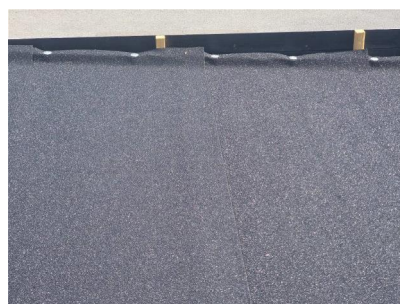
Renovering av tak är inte färdigställt.

På grund av renoveringen inte färdigställd har besiktningen inte kunnat genomföras i sin helhet.

Vi rekommenderar en kompletterande besiktning när renoveringen är klar.

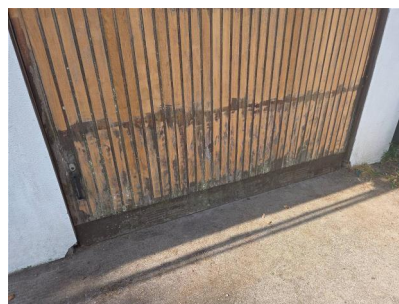
Garageport är i behov av renovering alternativt byte.

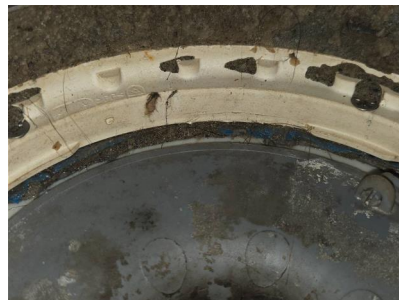
Tätskikt är felmonterat i golvbrunnen. Tätskiktet ligger ner under klämring vilket i sin tur inte följer golvbrunnstillverkarens monteringsanvisningar.

När tätskikt är felmonterat i golvbrunnen innebär det risk för fuktskador. Vatten kan tränga ner i omkringliggande konstruktioner med fuktrelaterade skador som följd.

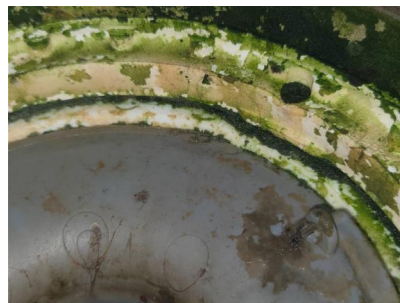
Tätskikt är felmonterat i golvbrunnen. Tätskiktet ligger ner under klämring vilket i sin tur inte följer golvbrunnstillverkarens monteringsanvisningar.

När tätskikt är felmonterat i golvbrunnen innebär det risk för fuktskador. Vatten kan tränga ner i omkringliggande konstruktioner med fuktrelaterade skador som följd.
