## ÖVERLÅTELSEBESIKTNING Överlåtelsebesiktning säljare villa

### VELLINGE HÖLLVIKEN 6:73

Lilla Hammars väg 9  
236 37 HÖLLVIKEN

Enspecta AB

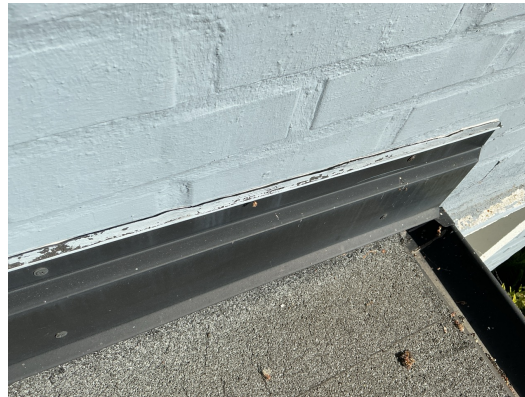
##### **Tätning vid anslutning i tak.**

När brister finns i dessa tätningar ökar risken att fukt tränger in i konstruktionen och utsätter denna för en förhöjd fuktstatus.
