## ÖVERLÅTELSEBESIKTNING

Överlåtelsebesiktning säljare villa med fuktmätning i  
riskkonstruktion

## VELLINGE SKANÖR 9:111

Åldermannens Gata 74  
239 35 SKANÖR

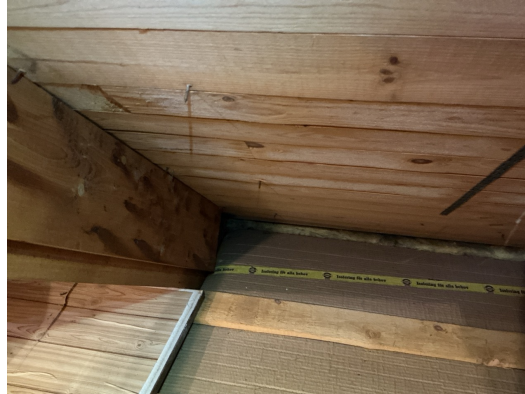
##### **Mikrobiell påväxt på råspont.**

Den upptäckta mikrobiella påväxten på underlagstaket indikerar att vinden periodvis tillförs eller har tillförts fukt inifrån bostaden, som den kallare delen av året kondensera mot underlagstaket (sk konvektionsskada).

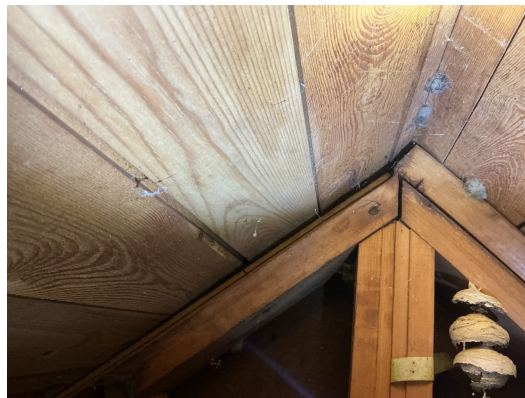
##### **Missfärgningar.**

Missfärgningar har observerats. Dessa missfärgningar var torra vid besiktningstillfället.

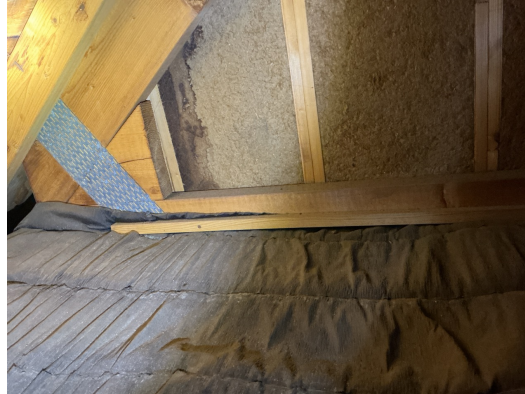
### Missfärgningar.

Missfärgningar har observerats. Dessa missfärgningar var torra vid besiktningstillfället.

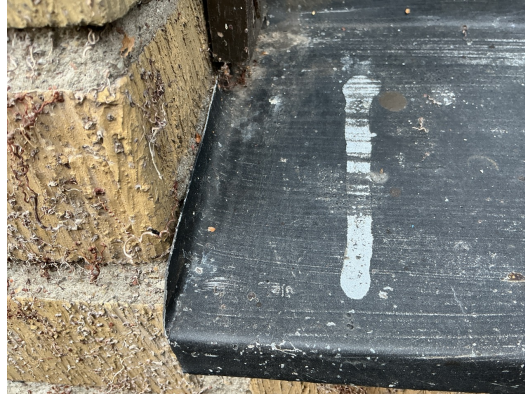
### Otättheter i anslutning av plåtbleck.

Otättheter i anslutning mellan fönstrets plåtbleck och fasad leder till att vatten tränger in och orsakar skador på grund av förhöjd fuktstatus.

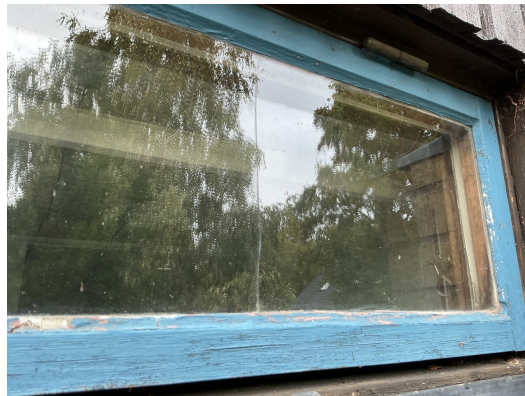
### Sprickor på fönsterglas.

Dessa brister medför köldbryggor och minskad livslängd på fönstret.
