## ÖVERLÅTELSEBESIKTNING

# SOLLENTUNA HÄNGBRON 10

Manhemsvägen 1 B  
191 45 SOLLENTUNA

2024-02-19

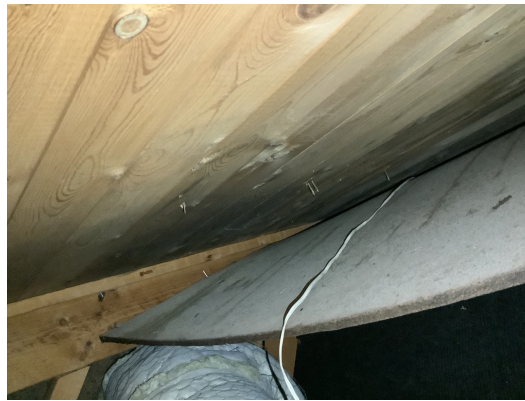
**Mikrobiell påväxt på råspont.**

Den upptäckta mikrobiella påväxten på underlagstaket indikerar att vinden periodvis tillförs eller har tillförts fukt inifrån bostaden, som den kallare delen av året kondensera mot underlagstaket (sk konvektionsskada).

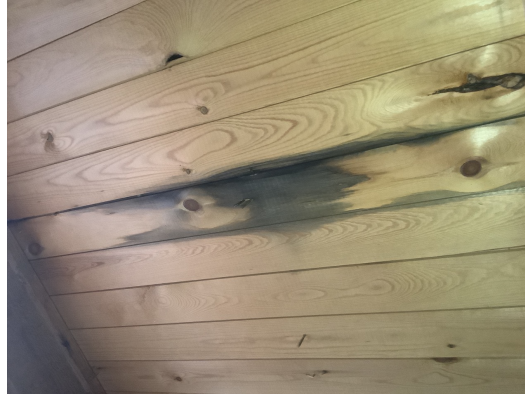
### Missfärgningar.

Missfärgningar har observerats. Dessa missfärgningar var torra vid besiktningstillfället.

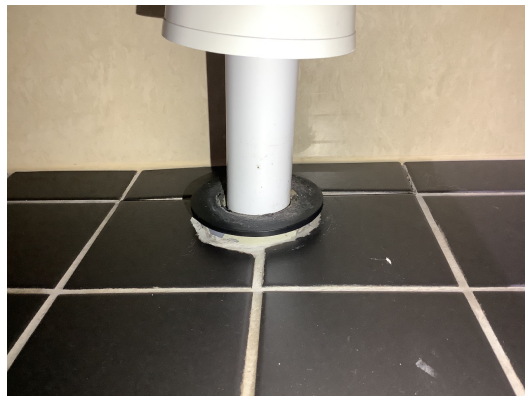
### Bristfällig avloppsstos.

Avloppsstos, avloppsrör eller hylsor ska sticka upp 40 mm över golv när tätskikt installeras. Då avloppsstos är bristfällig finns risk för att fukt tränger in och orsakar förhöjda fuktvärden i närliggande konstruktioner.

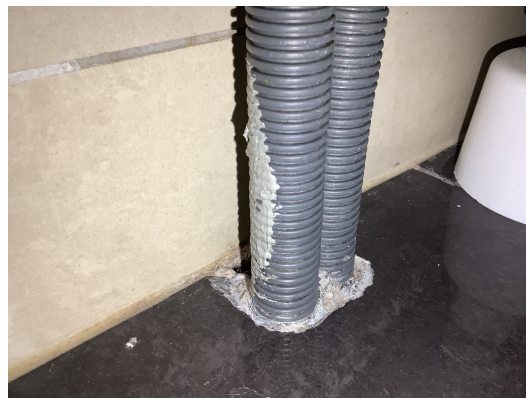
**Otäta rör genomföringar i golv.**

Då rör genomföringar finns i golvet, finns det risk att fukt kan tränga in i angränsande konstruktionen och där orsaka förhöjd fuktstatus.

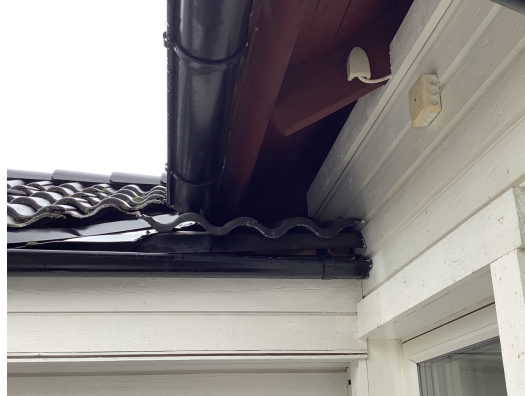
#### **Brister i fotplåt.**

Då fotplåt brister finns det risk att takfoten utsätts för förhöjd fuktstatus.

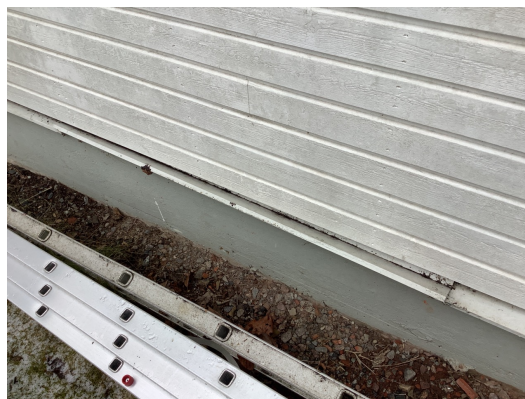
#### **Bristfällig sockelplåt.**

Då delar av sockelplåten lutar in mot fasaden finns det risk att angränsande konstruktioner utsätts för en förhöjd fuktstatus.

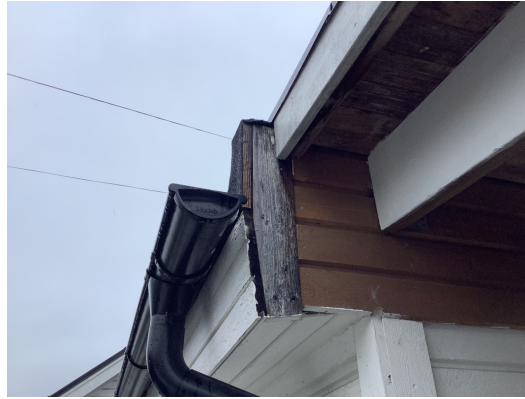
**Glipor i fasad.**

Då glipor noterades finns det risk för inträngande fukt.

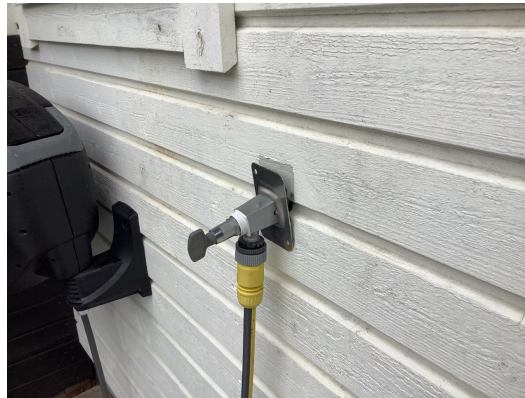
**Otättheter vid vattenutkastare.**

Otättheter vid vattenutkastaren kan leda till att fukt vandrar i ytterväggskonstruktionen med förhöjd fuktstatus i angränsande konstruktioner som följd.

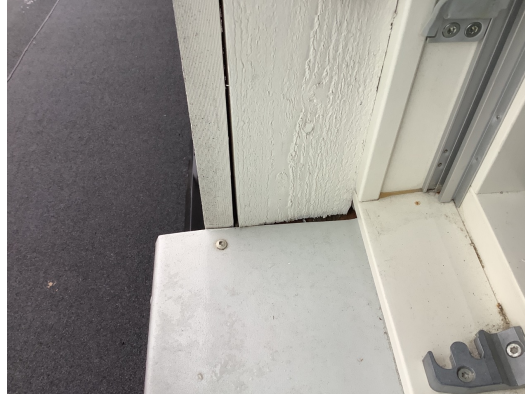
### **Brister i anslutning av plåtbleck (trähus).**

Då brister i anslutning av plåtbleck på fönster finns, är det risk att vatten tränger in och orsakar fuktrelaterade skador på grund av förhöjd fuktstatus.

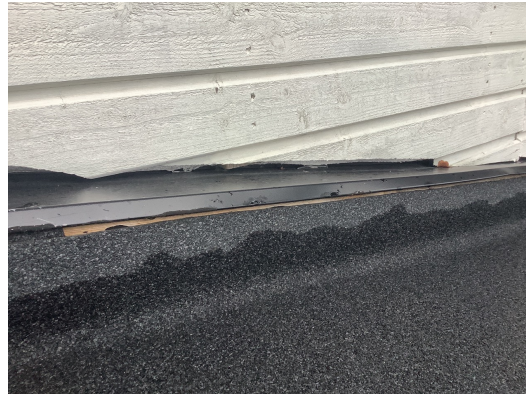
#### **Brister i papptak samt plåtarbeten.**

Då brister i anslutning av takpapp samt bristfälligt monterade plåtdetaljer noterades på papptaket rekommenderas kontakt med fackman för en vidare undersökning samt åtgärdsförslag.
