ÖVERLÅTELSEBESIKTNING

Säljklar Total med fuktmätning

SOLLENTUNA RUBINEN 26

Dalavägen 19 B
192 77 SOLLENTUNA

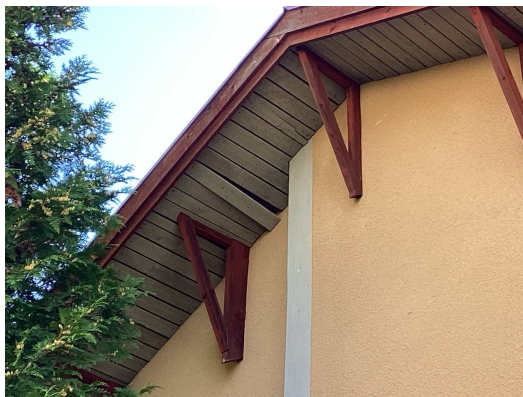
Takfot

Panel släppt från takfot.

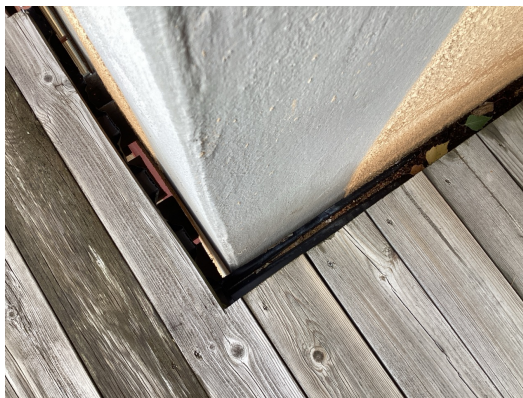
Plåtanslutningar på balkong.

Då plåtanslutning på balkongen har monterats bristfälligt finns det risk att angränsande konstruktioner utsätts för förhöjd fuktstatus.
