## ÖVERLÅTELSEBESIKTNING

### Säljklar Total med fuktmätning

## SOLLENTUNA SEGLET 3 och 4

2025-04-01

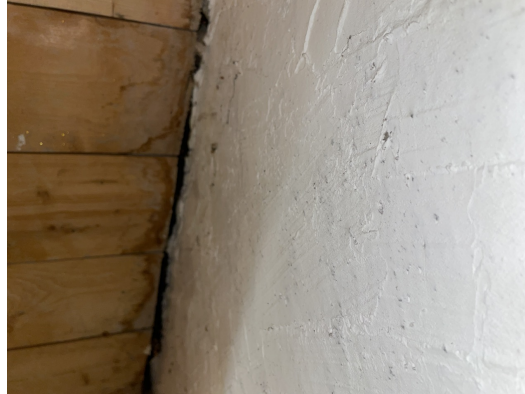
##### **Missfärgningar.**

Missfärgningar har observerats. Dessa missfärgningar var torra vid besiktningstillfället.

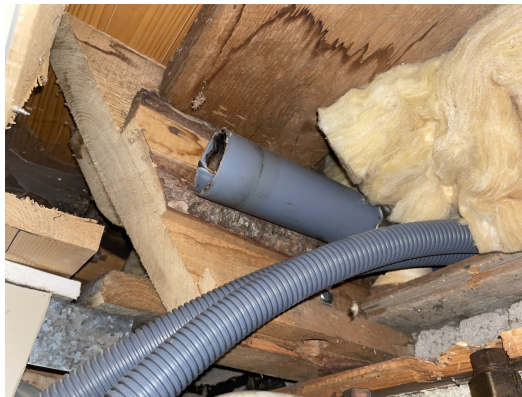
### Missfärgningar.

Missfärgningar har observerats. Dessa missfärgningar var torra vid besiktningsstillfället.

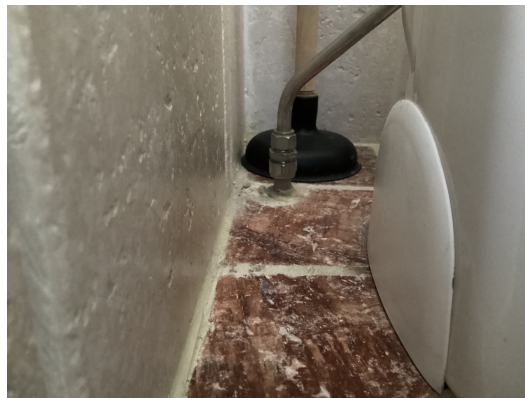
#### **Äldre våtutrymmen med rör genomföringar i våtzon 1.**

I våtutrymme skall det finnas tillfredsställande fuktskydd. Material åldras och är ej beständiga, så risk föreligger att skador uppstår när materialen blir utarmade. Även genomföringar såsom brunnar, avlopp och rör genomföringar kan påverkas negativt då tätheten vid dessa inte går att garantera.

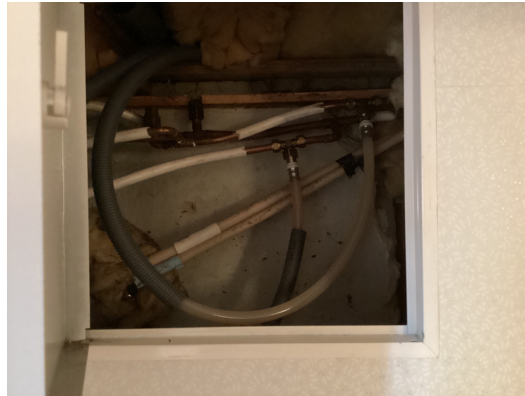
### Rörkopplingar utan läckageskydd.

Då det noterats att det finns rörkopplingar utan läckageskydd finns det risk att det kan uppstå förhöjd fuktstatus i angränsande konstruktioner vid ett eventuellt läckage.
