SKÅNES HUSBESIKTNINGAR AB ÖVERLÅTELSEBESIKTNING

Överlåtelsebesiktning av fastighet enligt jordabalken för säljare

Adress	Almvägen 6, 233 76, Klågerup
Fastighetsbeteckning	Tejarp 5:11
Besiktningsnummer	20240927-02
Typ av besiktning	Steg 1
Uppdragsgivare	Niclas Persson
Fastighetsägare	Niclas Persson
Besiktningsman	Fredrik Bäckgren
Besiktningsdag	2024-09-27
Närvarande	Niclas Persson
Väderlek	Ca 16 grader C och mulet

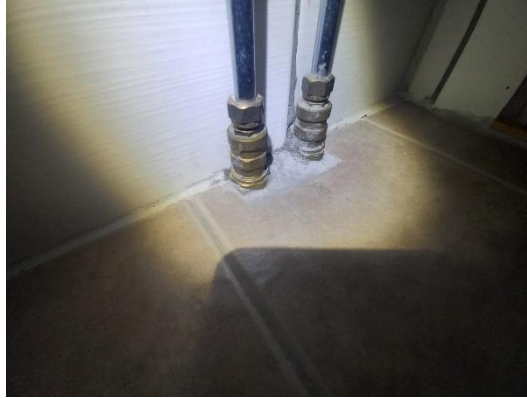
Rör genomföringar finns i golvet. Se riskanalys 2.

Rör genomföringar i våtzon 1 kan innebära en risk för att skador kan komma att uppstå ifall det är otätheter eller bristfälligt tätat kring rören. Vidare är detta en avvikelse från dagens branschregler.

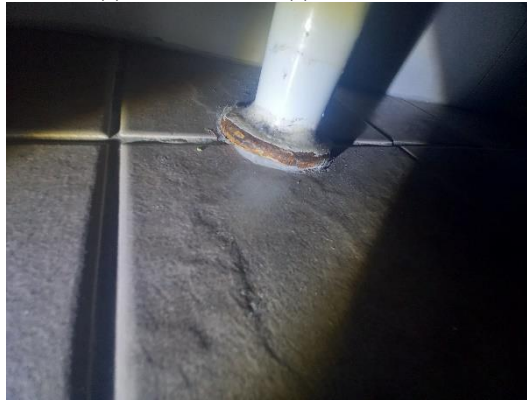
Vaskavloppsröret sticker upp för lite ovanför klinkergolvet. Se riskanalys 2.

När vaskavloppsröret inte sticker upp tillräckligt över klinkern är det svårt att täta kring röret vilket kan orsaka skador i kringliggande konstruktioner. Vidare är detta en avvikelse från branschreglerna.

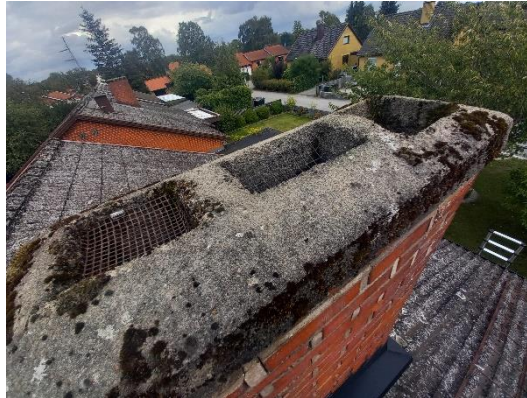
Det saknas ett väderskydd på skorstenen. Se riskanalys 4.

När skydd ovan skorstenen saknas så innebär detta en risk för att skador kan komma att uppstå, då det kan regna och snöa ner i skorstenen.

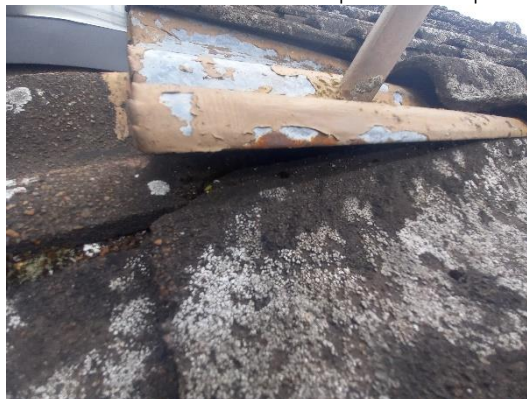
Det finns otätheter intill två av plåthuvorna på taket. Se riskanalys 4.

Otätheter innebär en risk för att skador kan komma att uppstå i bakomliggande konstruktioner ifall vatten kommer in via otätheterna.

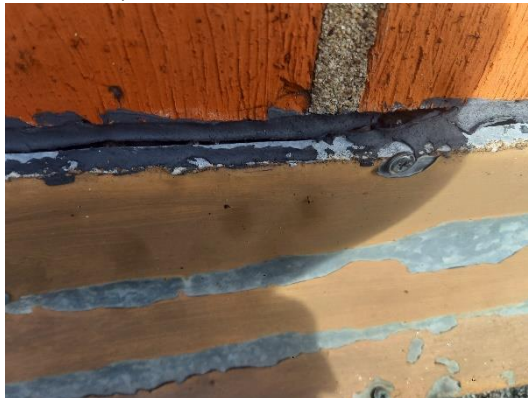
Det finns otätheter i tätningen mellan plåten på papptaket och tegelfasaden. Se riskanalys 4.

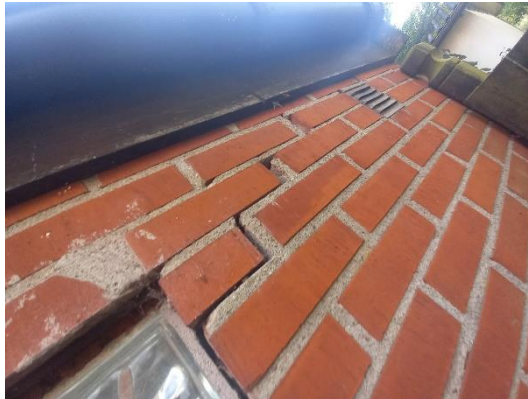
Det finns lite större rörelsesprickor i garagets tegelfasad intill ytterdörren.

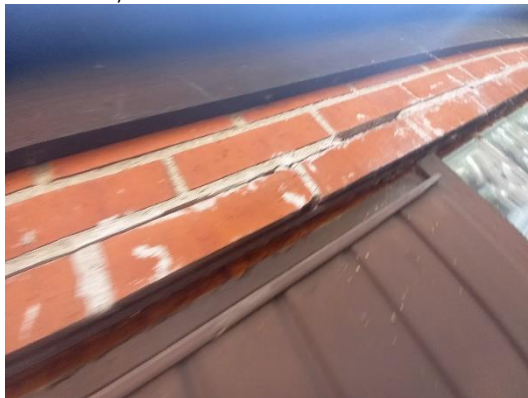
Armeringsjärnet ovanför ytterdörren i tegelfasaden är i dåligt skick och behöver bytas.
