SKÅNES HUSBESIKTNINGAR AB
ÖVERLÅTELSEBESIKTNING

Överlåtelsebesiktning av fastighet enligt jordabalken för säljare

Adress	Tingdammsvägen 25, 238 43 Oxie
Fastighetsbeteckning	Simhopparen 1
Besiktningsnummer	20240610-01
Typ av besiktning	Steg 1
Uppdragsgivare	Gunny Bennvid
Fastighetsägare	Gunny Bennvid
Besiktningsman	Fredrik Bäckgren
Besiktningsdag	2024-06-10
Närvarande	Gunny Bennvid, Ola Bennvid, Annette Bennvid
Väderlek	Ca 13 grader C och sol

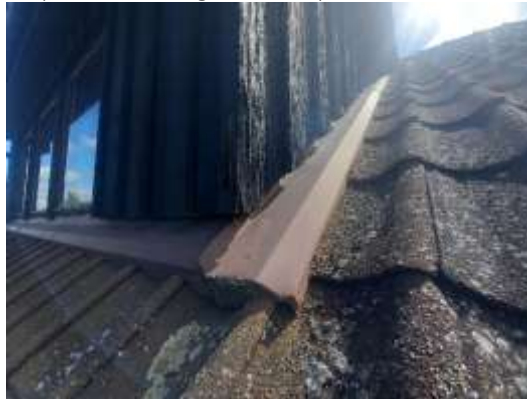
Träpanelerna kring fönsterkupan är rötskadade. Se riskanalys 4.

När rötskador har uppstått så innebär det ett försämrat motstånd mot vattenbelastning med risk för att skador kan komma att uppstå i bakomliggande konstruktioner ifall vatten når den bakomliggande konstruktionen.

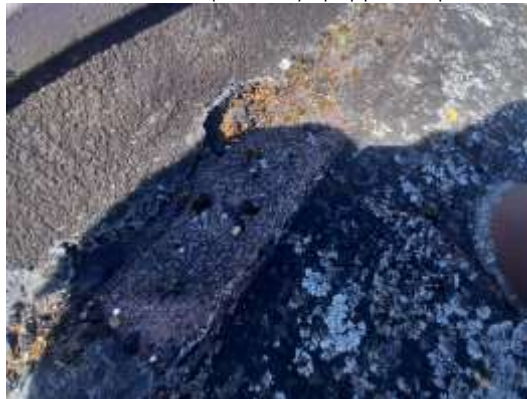
Det finns en skada (otäthet) i papptaket på fönsterkupan. Se riskanalys 4.

Otätheter innebär en risk för att skador kan komma att uppstå i bakomliggande konstruktioner ifall vatten kommer in via otätheterna.

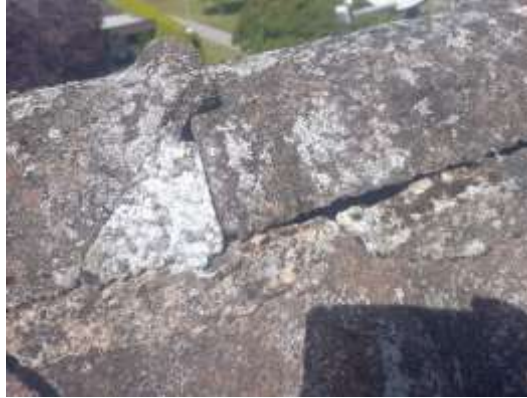
Det finns en trasignockpanna. Se riskanalys 4.

Trasiga takpannor innebär en ökad fuktbelastning på underliggande konstruktioner med risk för att skador kan komma att uppstå.

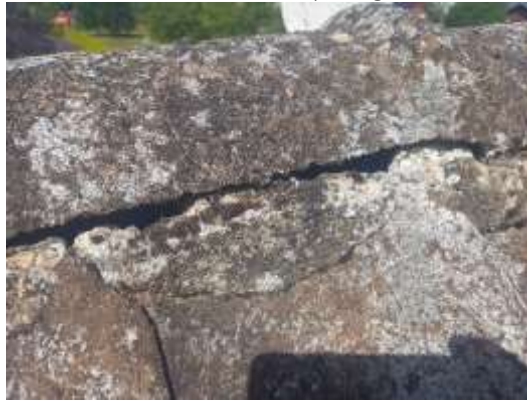
Det finns otätheter i nocken på några ställen. Se riskanalys 4.

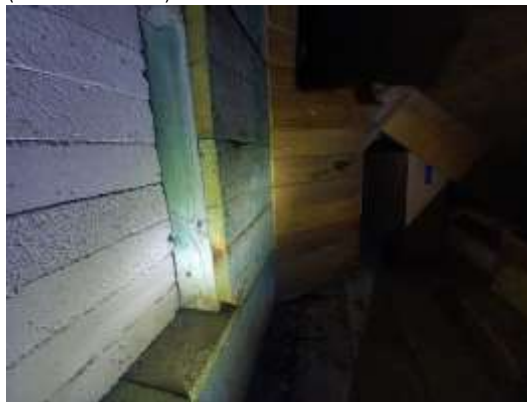
Det finns tryckimpregnerat virke i huset. Se riskanalys 5.
(i sidovindarna)

5. Tryckimpregnerat virke kan avge en avvikande lukt. Lukt kan uppstå även om virket är torrt. Den avvikande lukten kan påverka fastigheten och inomhusmiljön.
