ÖVERLÅTELSEBESIKTNING

Överlåtelsebesiktning av fastighet enligt jordabalken för säljare

Adress	Västra Skrävlingevägen 26, 212 31 Malmö
Fastighetsbeteckning	Nolhög 7
Besiktningsnummer	20250206-02
Typ av besiktning	Steg 1
Uppdragsgivare	Alexander och Paulin Knaller
Fastighetsägare	Alexander och Paulin Knaller
Besiktningsman	Fredrik Bäckgren
Besiktningsdag	2025-02-26
Närvarande	Alexander och Paulin Knaller
Väderlek	Ca 6 grader C och mulet

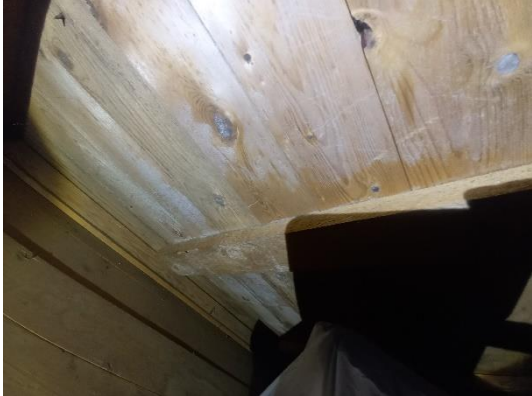
Sidovind trappan	Det finns missfärgningar på några av råsponten. Se riskanalys 1.
Sidovind sovrums 1	Det finns missfärgningar på råsponten. Se riskanalys 1.

1. Har man fått en mikrobiologisk missfärgning på vinden är det en indikering på att man har fått en förhöjd luftfuktighet på vinden så att mikrobiologisk tillväxt har uppstått. Den mikrobiologiska missfärgningen kan orsaka skador och dålig lukt. Inträngt vatten kan leda till missfärgningar och skador i angränsande konstruktioner.
2. Utrymmet där golvvärmefördelningen/fördelaren är placerad saknar fördelarskåp och skvallerrör samt tätskikt. Det innebär en risk för att skador kan komma att uppstå i kringliggande konstruktioner om ett läckage inträffar.

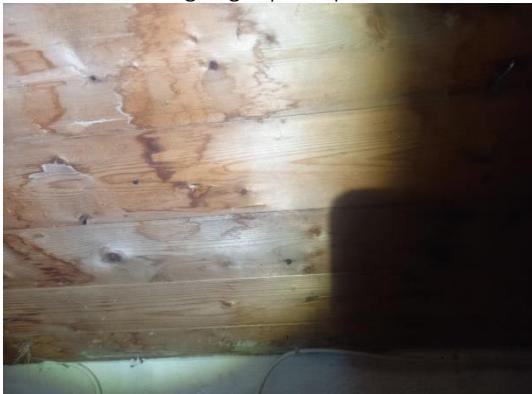
Sidovind sovrums 2	Det finns missfärgningar på råsponten. Se riskanalys 1.

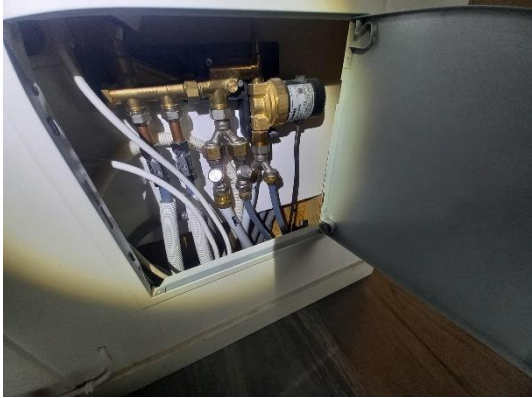
Entré/Hall	<p>Det saknas ett tröskelbleck intill ytterdörren.</p> <p>Golvvärmefördelaren sitter inte i ett fördelarskåp. Se riskanalys 2.</p>

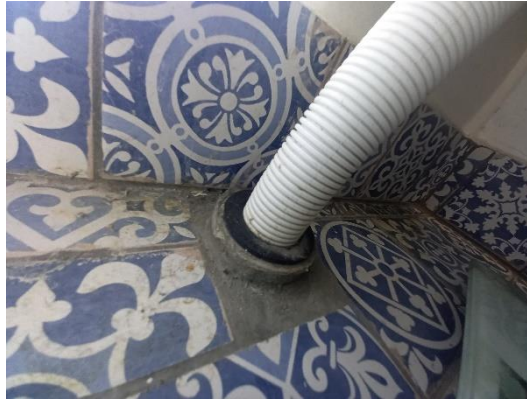
Vaskavloppsörret sticker upp för lite ovanför klinkergolvet samt att det ligger för nära väggen. Se riskanalys 2.

När vaskavloppsröret inte sticker upp tillräckligt över klinkern är det svårt att täta kring röret vilket kan orsaka skador i kringliggande konstruktioner. Vidare är detta en avvikelse från branschreglerna.

Det är en avvikelse från branschreglerna att vaskavloppsröret ligger för nära väggen och det finns en risk för skador på kringliggande konstruktioner då tätskikt kan vara bristfälligt runt röret.

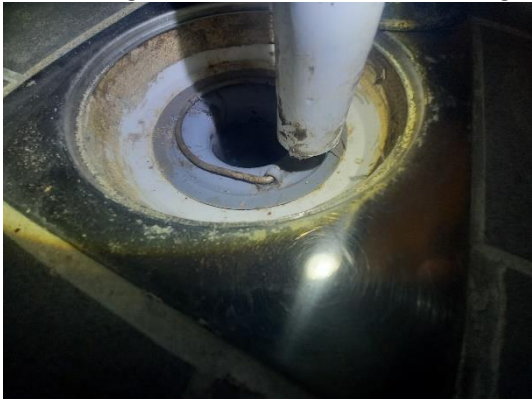
Trappan	Inget att notera.
Hall 1	Det finns en spricka i ett av glasblocken. Man har inte lagt klinkers på hela golvet.
Matkällare	Inget att notera.
Hall 2	Handtaget till ytterdörren är löst. Man har bilat i golvet därför har man gjutit en bit på golvet. Det finns en trasig klinkerplatta samt att det är bom på plattorna intill den trasiga klinkerplattan.
Allrum/Gästrum	Inget att notera.
Verkstad	Färgen har lossnat från några av betongblocken i rummet.
Badrum	Avloppsröret till tvättmaskinen ligger för nära väggen. Det är en avvikelse från branschreglerna. Det finns ingen brunsmanschett eller klämring i golvbrunnen. Se riskanalys 2.

När brunnsmanschett och klämring saknas så innebär detta att det finns en risk för att vatten tar sig in under tätskiktet med skador som följd. Vidare är det en avvikelse från branschreglerna.

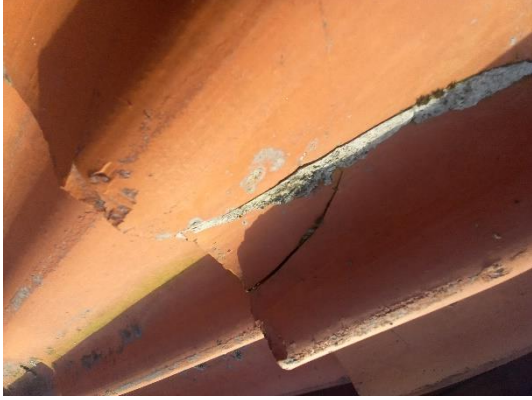
Tak	<p>Den tekniska livslängden har passerats på taken. Se riskanalys 4. (papptaken samt taket men tegelpannor)</p> <p>Det finns två trasiga takpannor på taket. Se riskanalys 4.</p>

4. När takets tekniska livslängd har passerat finns det en risk att skador kan komma att uppstå eller finnas på angränsande konstruktioner.

Trasiga takpannor innebär en ökad fuktbelastning på underliggande konstruktioner med risk för att skador kan komma att uppstå.

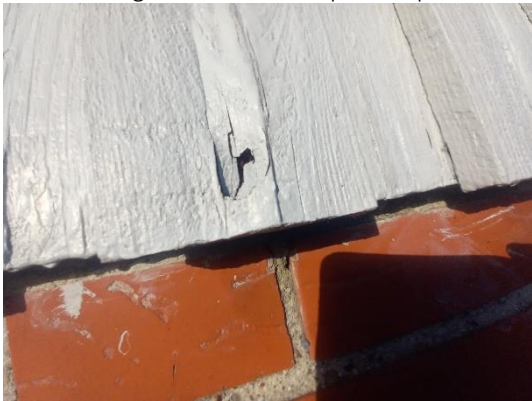
<p>Färgläpp noterades på plåten kring skorstenen.</p> <p>Papptaket ovanför huvudingången är i dåligt skick. Man har spikat i taket vilket är förbjudet och pappen är sönder på ett ställe. Man måste byta papptaket.</p> <p>Det saknas en bit av plåten intill en träpanel på garagets takutsprång. Träpanelen är rötskadad.</p>
Hängrännor och Stuprör	Stuprör är vända åt fel håll.
Fasader	<p>Det finns några rötskadade träpaneler på fasaden. Se riskanalys 5.</p>

5. När rötskador har uppstått så innebär det ett försämrat motstånd mot vattenbelastning med risk för att skador kan komma att uppstå i bakomliggande konstruktioner ifall vatten når den bakomliggande konstruktionen.
6. När det finns växter och rabatter nära huskroppen riskerar man att få en ökad fuktbelastning mot grundmuren som kan medföra att skador uppstår i anslutande konstruktioner.
