**SKÅNES HUSBESIKTNINGAR AB**

## ÖVERLÅTELSEBESIKTNING

### Överlåtelsebesiktning av fastighet enligt jordabalken för säljare

| Adress | Oxie mölleväg 36, 238 33 Oxie |

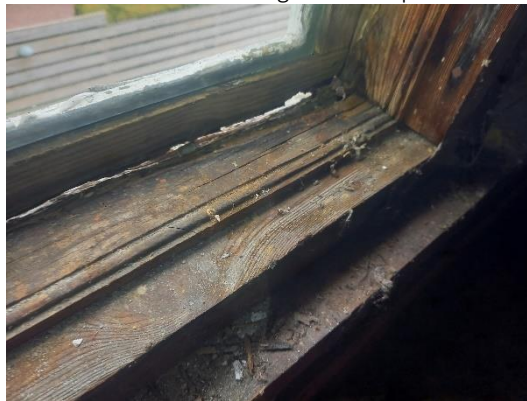
Det finns ett rötskadat 1-glasfönster på vinden. Se riskanalys 1.

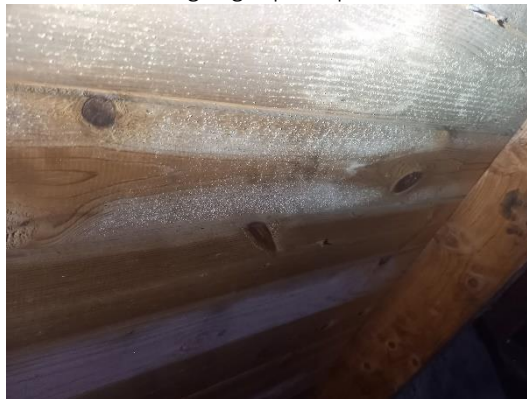
Det finns missfärgningar på råsponten. Se riskanalys 1.

Har man fått en mikrobiologisk missfärgning på vinden är det en indikering på att man har fått en förhöjd luftfuktighet på vinden så att mikrobiologisk tillväxt har uppstått. Den mikrobiologiska missfärgningen kan orsaka skador och dålig lukt. Inträngt vatten kan leda till missfärgningar och skador i angränsande konstruktioner.

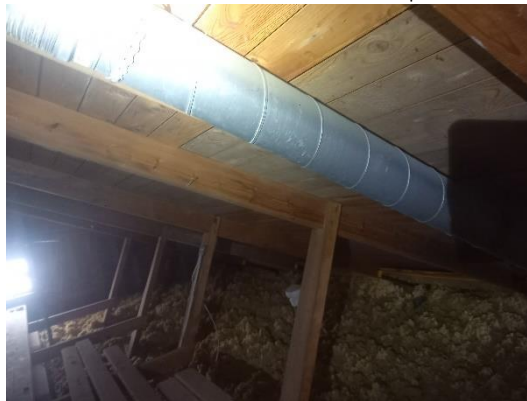
Det finns ett isolerat ventilationsrör på vinden. Se riskanalys 1.

Oisolerade ventilationsrör utgör en risk för att skador kan komma att uppstå i ett kallt utrymme om kondens inträffar.

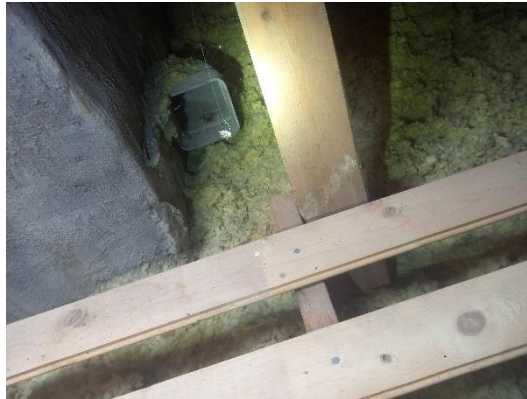
Det finns ett äldre ventilationsrör som är kapat intill murstocken. Det är oklart om det ändvänder.

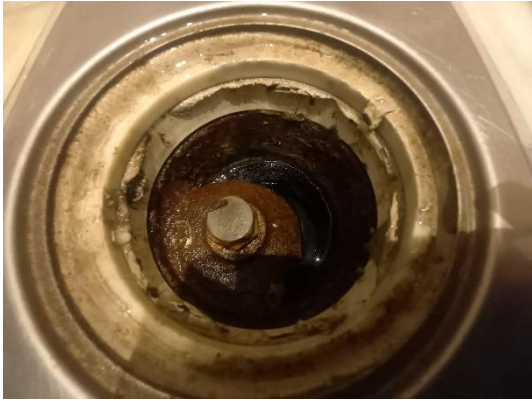
| Badrum | <p>Den tekniska livslängden har passerats på badrummet. Se riskanalys 2.</p> <p>Golvbrunnen ligger för nära väggen. Det är en avvikelse från dagens branschregler.</p> <p>Man bytte inte golvbrunnen vid renoveringen. Se riskanalys 2.</p> <p>Det finns en gjutjärnsbrunn i rummet. Se riskanalys 2.</p> <p>Tröskeln när för låg. Se riskanalys 2.</p> <p>Det finns ingen golvbrunn utanför duschen. Det är en avvikelse från dagens branschregler.</p> <p>Brunnmanschetten sticker ut under golvbrunnen. Se riskanalys 2.</p> <p>Det finns några borrhål där det saknas silikon i hålen.</p> <p>Fuktindikering är utförd utan indikering på fukt.</p> <p>Det finns en liten spricka i en av kakelplattorna i duschzonen.</p> <p>Det är svag lutning på golvet inne i duschen.</p> |

2. När badrummets tekniska livslängd har passerat finns det en risk att skador kan komma att uppstå eller finnas på badrummet.

Den gamla golvbrunnen byttes inte ut vid renoveringen vilket kan orsaka skador i kringliggande konstruktioner ifall vatten kommer in via golvbrunnens anslutning mot tätskiktet. Vidare är detta en avvikelse från branschreglerna.

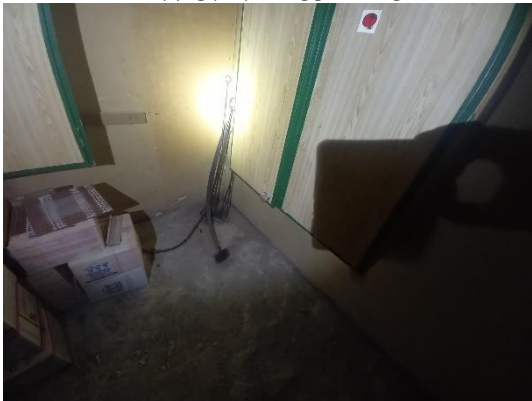
| Gången mellan<br>huvudbyggnaderna<br>(krypgrund med ett erge<br>bjälklag) | <p>En krypgrund är alltid en riskkonstruktion. Se riskanalys 3.</p> <p>Det finns ett erge bjälklag i grundkonstruktionen. Det betyder att hela grundkonstruktionen är utav betong. Det finns inget organiskt material i grundkonstruktionen.</p> <p>Man har satt upp gips på väggarna i grunden. Se riskanalys 3.</p> |

Klimatet i en uteluftsventilerad krypgrund är beroende av uteklimatet. Grunden fuktas upp under delar av året för att under vissa delar av året torka ut. Organiska material i grundkonstruktionen kan få skador på sig och även dålig lukt kan uppstå i utrymmet som kan lukta i fastigheten. Det kan uppstå skador i material som ansluter mot krypgrundskonstruktionen.

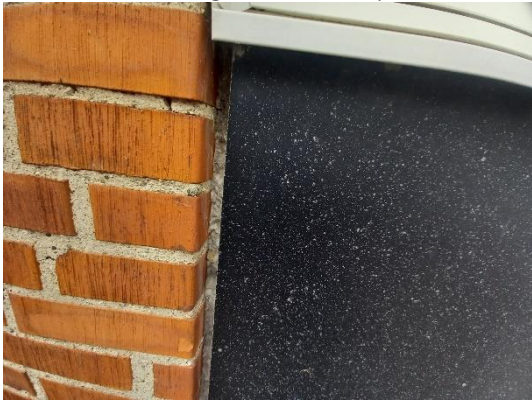
| Fasader | <p>Målningsbehov/underhållsbehov noterades på garagets träpanel på baksidan av garaget.</p> <p>Det finns otätheter mellan dom cementbaserade skivorna och tegelfasaden. Man kan se isoleringen. Se riskanalys 5.</p> |

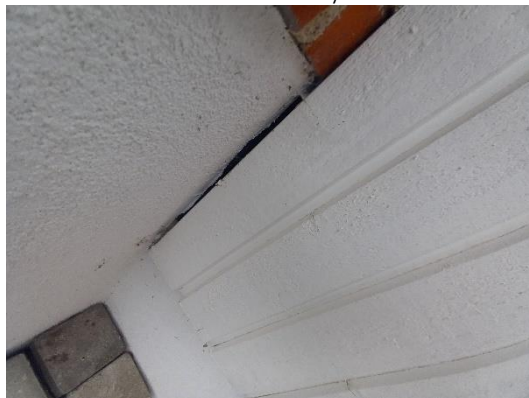
Det finns en glipa/otäthet mellan grundmuren och träpaneler på gången mellan husdelarna. Se riskanalys 5.

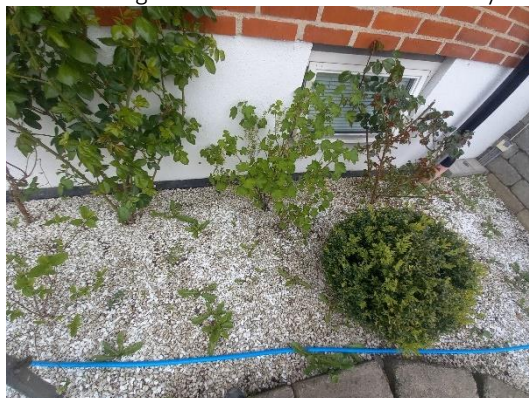
| Markförhållanden | <p>Det finns några växter intill huset. Se riskanalys 6.</p> |
