## ÖVERLÅTELSEBESIKTNING

### Överlåtelsebesiktning av fastighet enligt jordabalken för säljare

| Adress | Arrievägen 6, 233 93, Svedala |
| Besiktningsnummer | 20250905-01 |

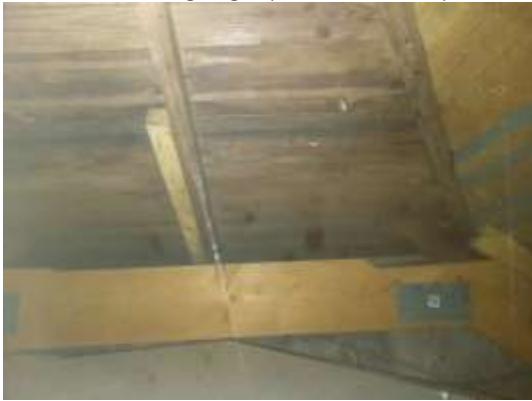
| Nockvind sovrums 1 | <p>Vindsluckan är provisoriskt isolerad. Se riskanalys 1.</p> <p>Spår av or noteras.</p> <p>Det finns missfärgningar på den äldre råsponten. Se riskanalys 1.</p> |

1. Otätheter mellan ett kallt och ett varmt utrymme innebär en risk för att skador kan komma att uppstå på organiska konstruktioner, skador särskilt om det finns en förhöjd luftfuktighet.

Har man fått en mikrobiologisk missfärgning på vinden är det en indikering på att man har fått en förhöjd luftfuktighet på vinden så att mikrobiologisk tillväxt har uppstått. Den mikrobiologiska missfärgningen kan orsaka skador och dålig lukt. Inträngigt vatten kan leda till missfärgningar och skador i angränsande konstruktioner.
